## BMW 135i Cabrio

EZ 07/2008 | Roadster/Cabrio | Benzin | Automatikgetriebe |  
168.985km  
Besteuerung: Differenzbesteuert (§25a UStG)  
Fahrzeugstandort: 95\*\*\*  
Fahrzeug aufgenommen am: 17.07.2026

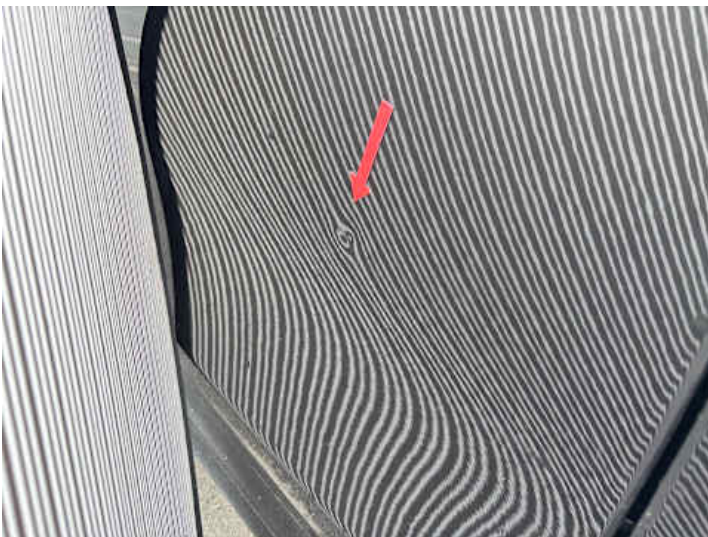
Beifahrtür (Ausgeblichen/Matt)

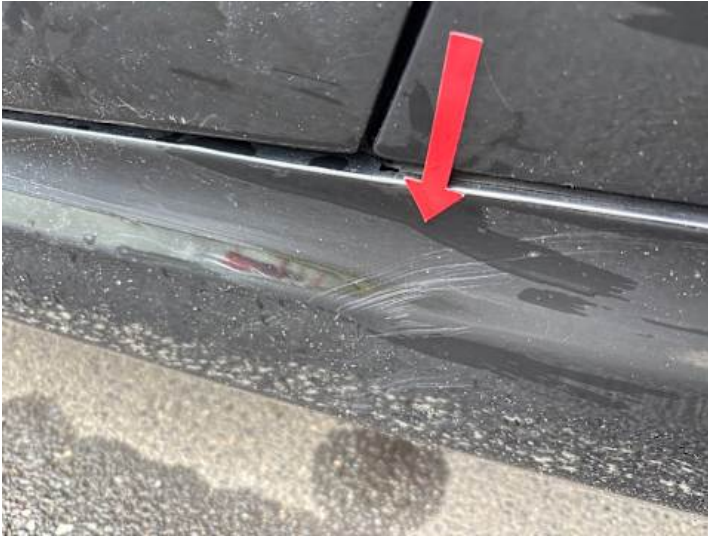
Schweller links (Kratzer)
