## Renault Espace Celsium

EZ 06/2013 | Van | Diesel | Schaltgetriebe | 248.413km

Fahrzeug aufgenommen am: 03.08.2026

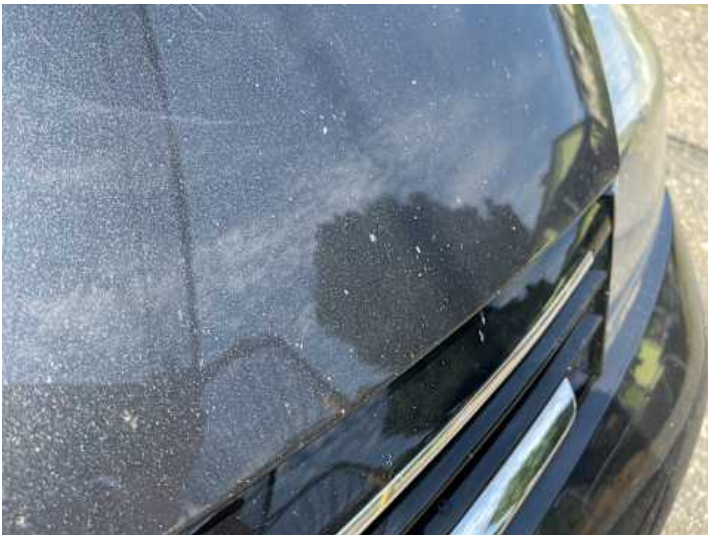
Motorhaube (Steinschlag)

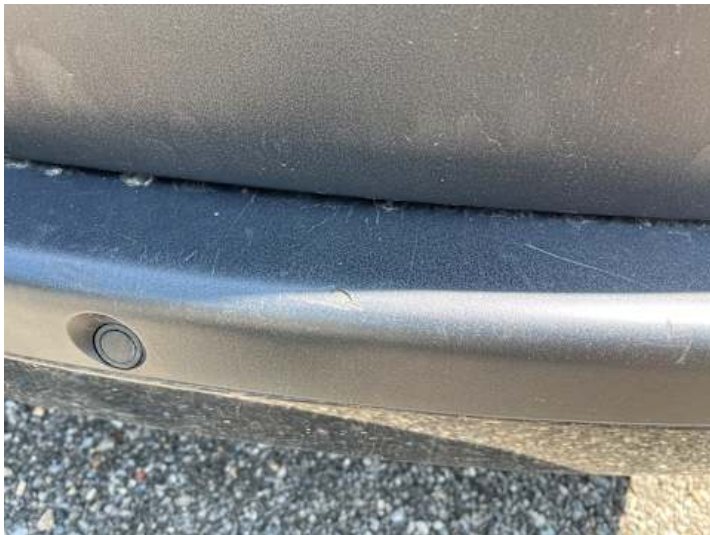
Stoßstange hinten (Kratzer)
