## Volkswagen Passat Trendline

EZ 12/2011 | Kombi | Benzin | Schaltgetriebe | 207.670km  
Besteuerung: Differenzbesteuert (§25a UStG)  
Fahrzeugstandort: 92\*\*\*  
Fahrzeug aufgenommen am: 30.07.2026

# Hinweise zum Zustandsbericht

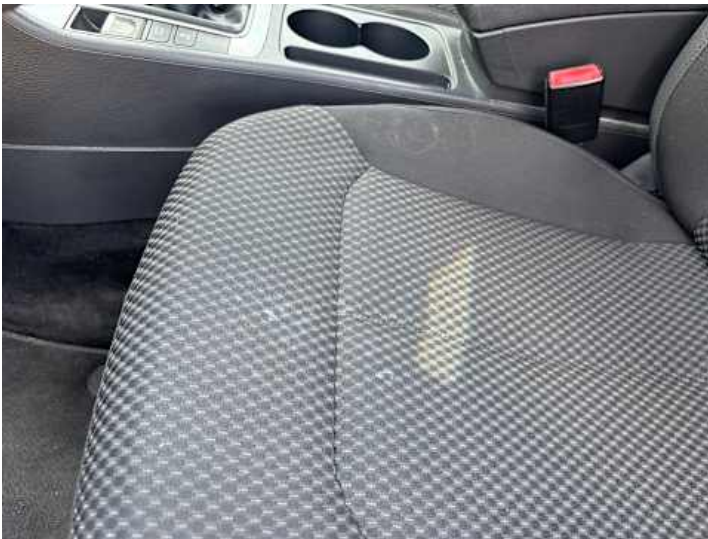
Innenraum (Kratzer)

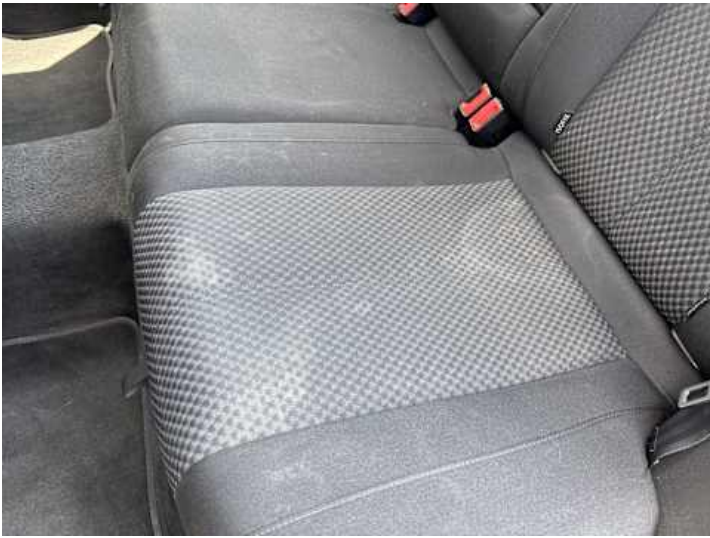
Innenraum (Verschmutzung)
