## Ford Transit 350 L3 Doppelkabine

EZ 06/2017 | Pritschenwagen | Diesel | Schaltgetriebe | 117.740km  
Besteuerung: Regelbesteuert (Deutschland)  
Fahrzeugstandort: 51\*\*\*  
Fahrzeug aufgenommen am: 24.08.2026

# Hinweise zum Zustandsbericht

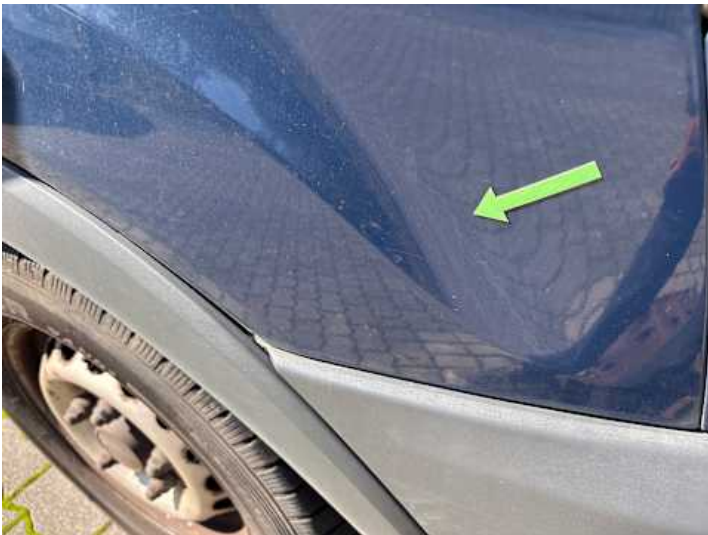
Kotflügel vorne rechts (Kratzer)

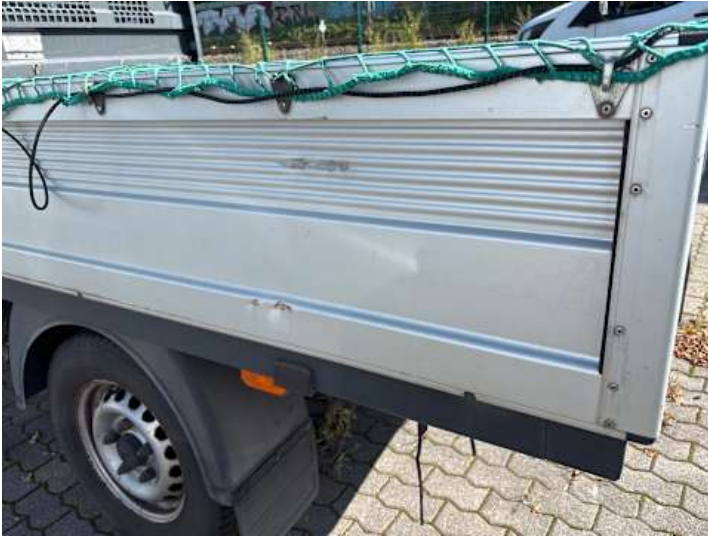
Seitenteil hinten links (Delle, Kratzer)

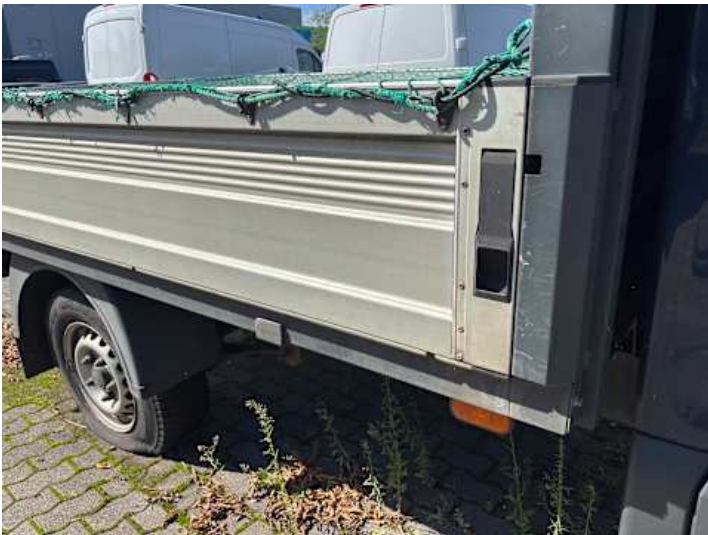
Seitenteil hinten rechts (Kratzer)
