## Mazda CX-5 Center-Line AWD

EZ 03/2014 | Geländewagen | Benzin | Schaltgetriebe | 204.544km  
Besteuerung: Differenzbesteuert (§25a UStG)  
Fahrzeugstandort: 23\*\*\*  
Fahrzeug aufgenommen am: 25.08.2026

# Hinweise zum Zustandsbericht

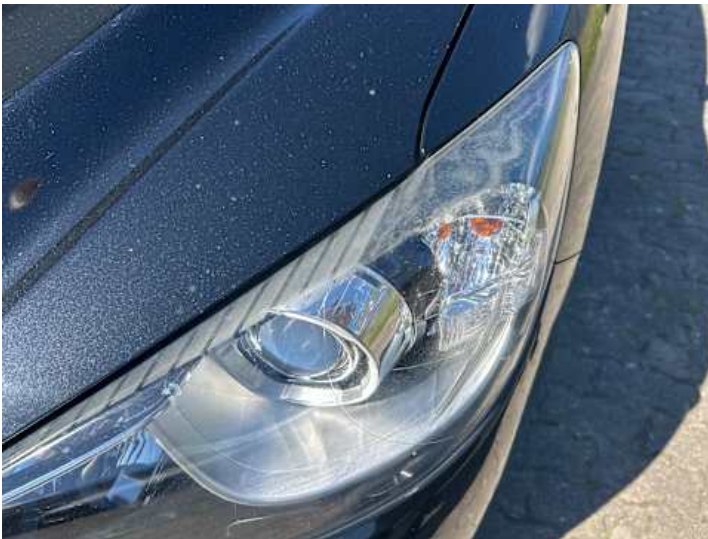
Scheinwerfer (links) (Blind)

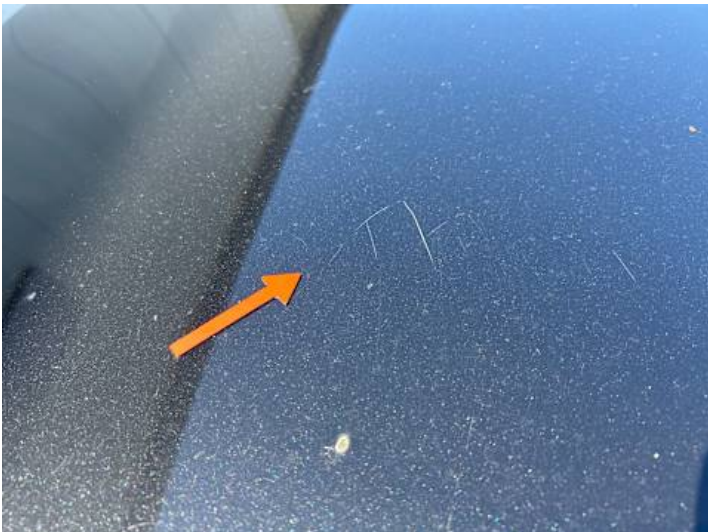
Motorhaube (Kratzer)

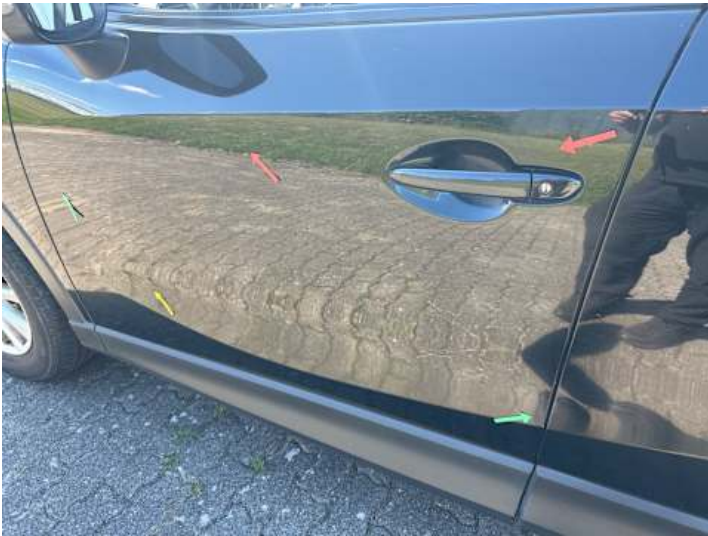
Fahrtür (Kratzer)

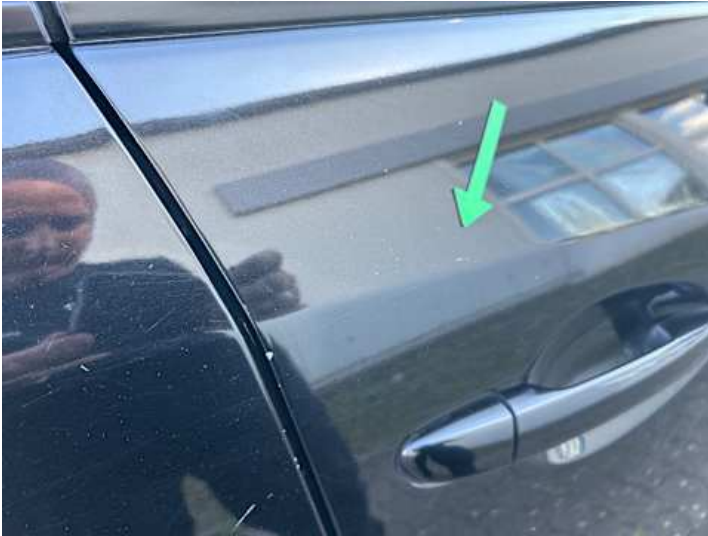
Beifahrtür (Kratzer)

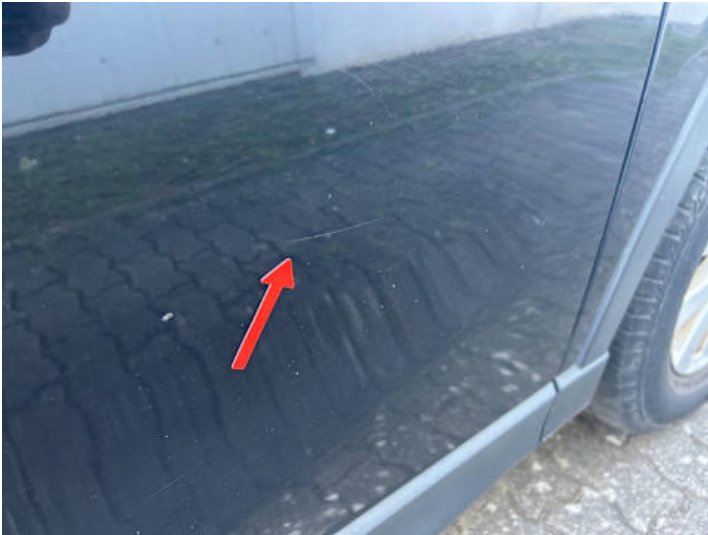
Beifahrtür (Kratzer)

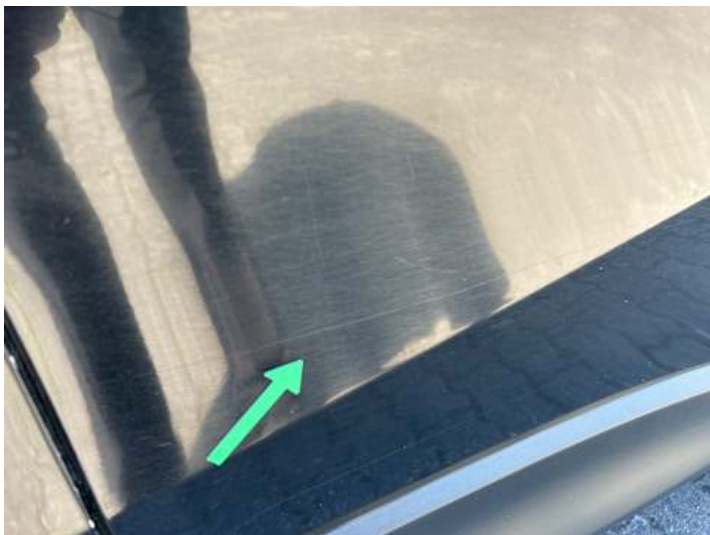
Türe hinten links (Kratzer)

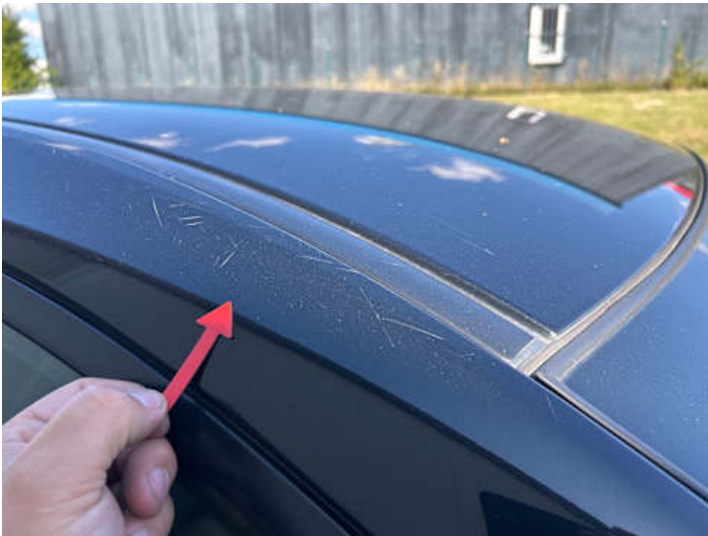
Dach (Kratzer)

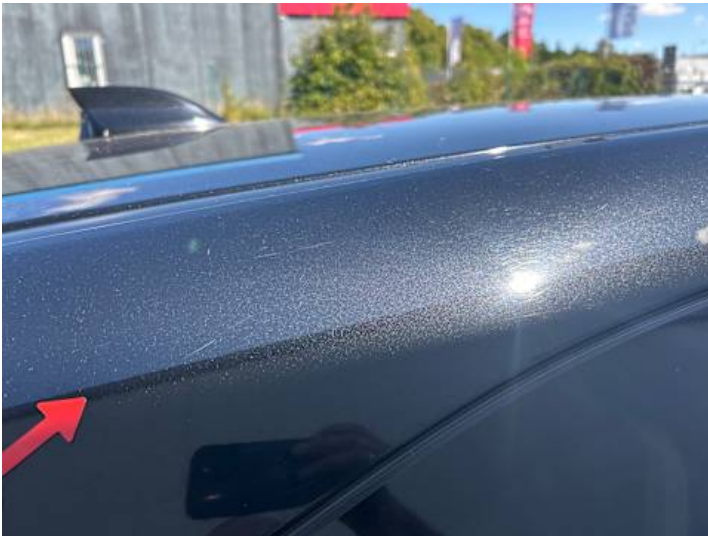
Dach (Kratzer)

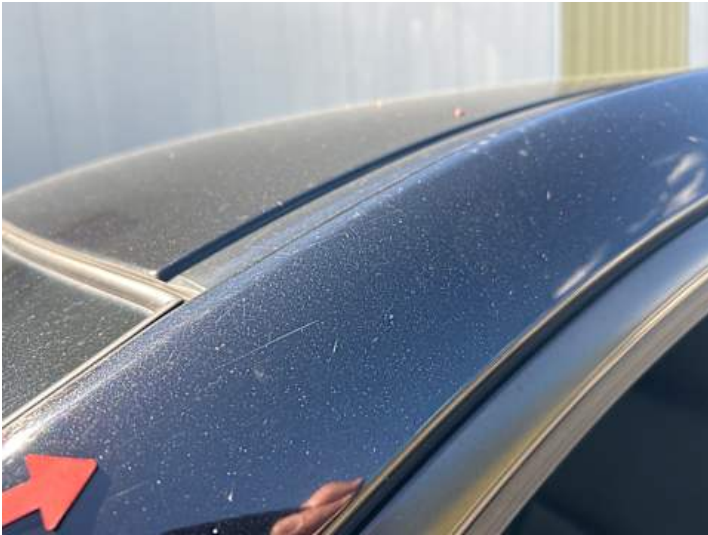
Dach (Kratzer)

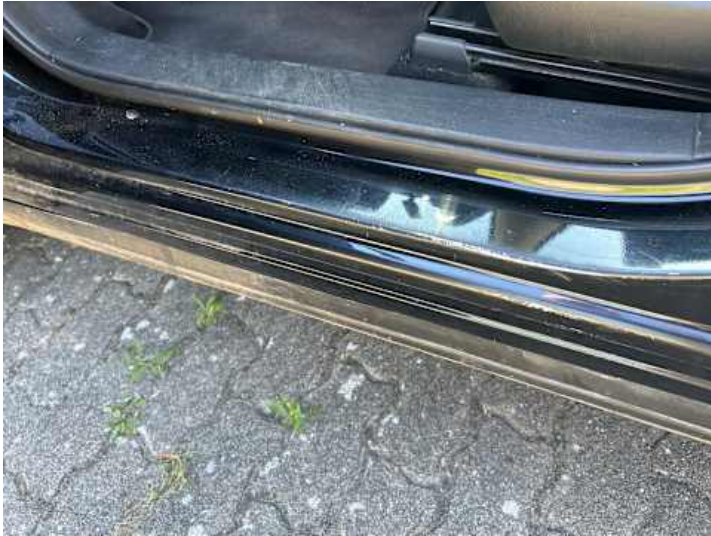
Schweller links (Kratzer)

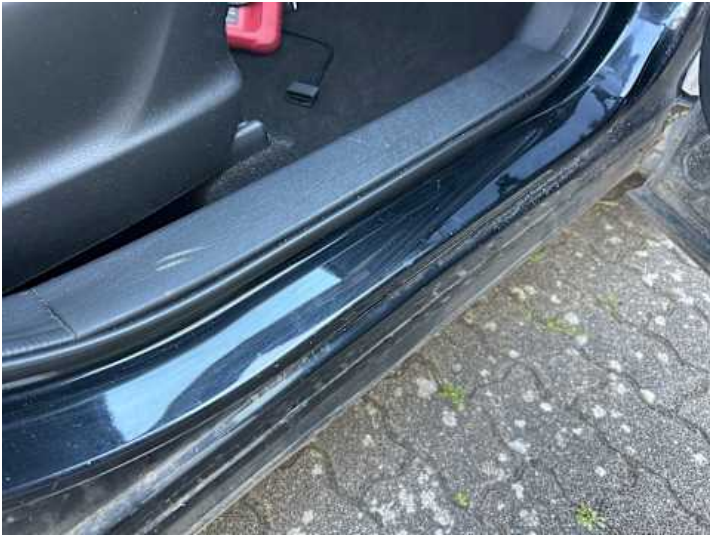
Schweller links (Kratzer)

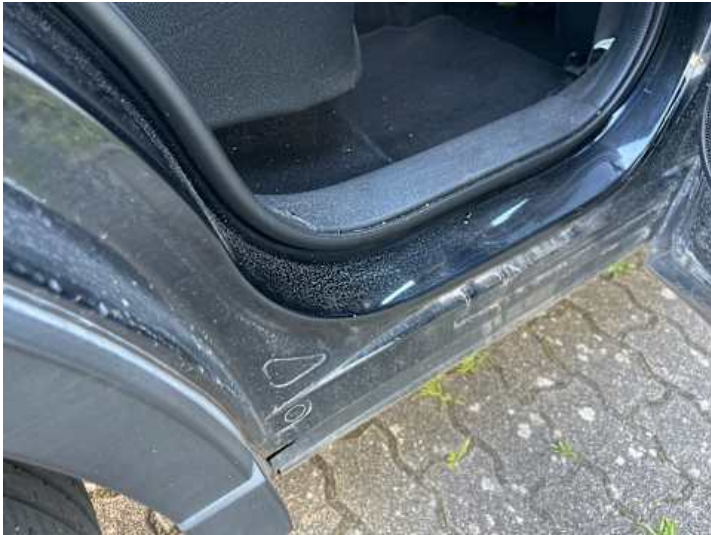
Schweller rechts (Verformung, Kratzer)

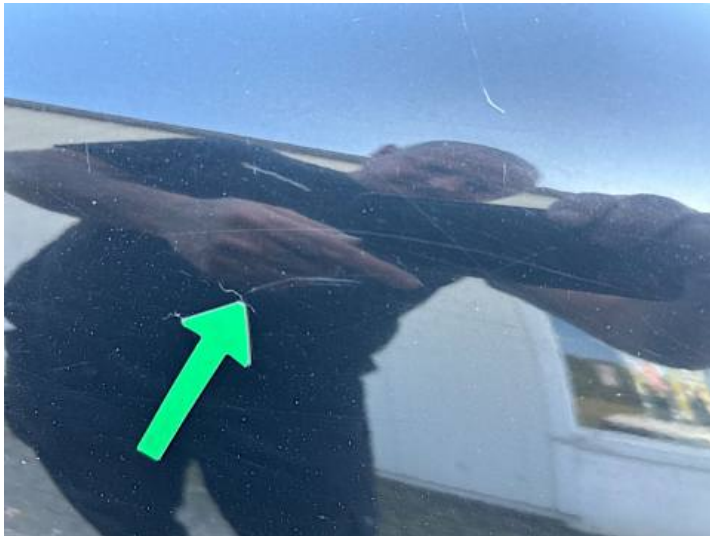
Kotflügel vorne links (Kratzer)

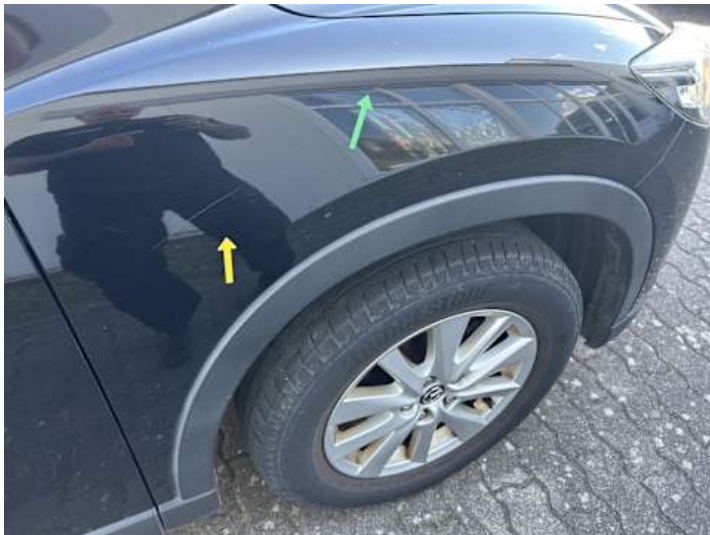
Kotflügel vorne rechts (Kratzer)
