## Mercedes-Benz C 200 CDI BlueEfficiency

EZ 09/2013 | Kombi | Diesel | Schaltgetriebe | 305.631km

Fahrzeug aufgenommen am: 11.08.2026

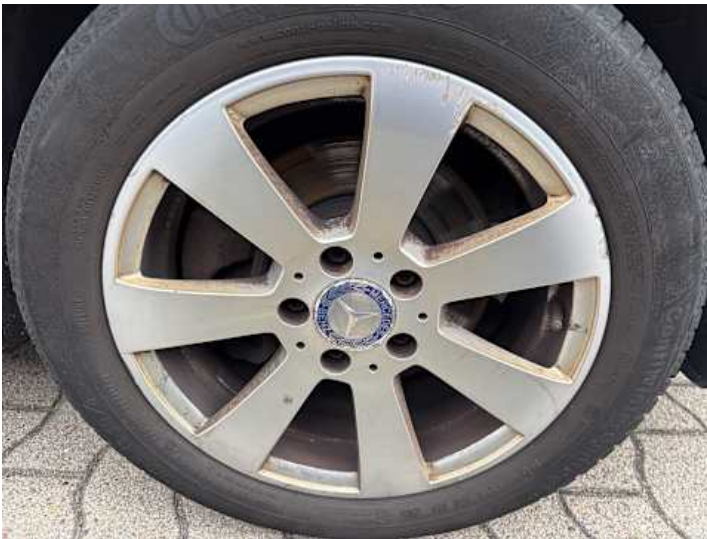
Rad (Kerben)

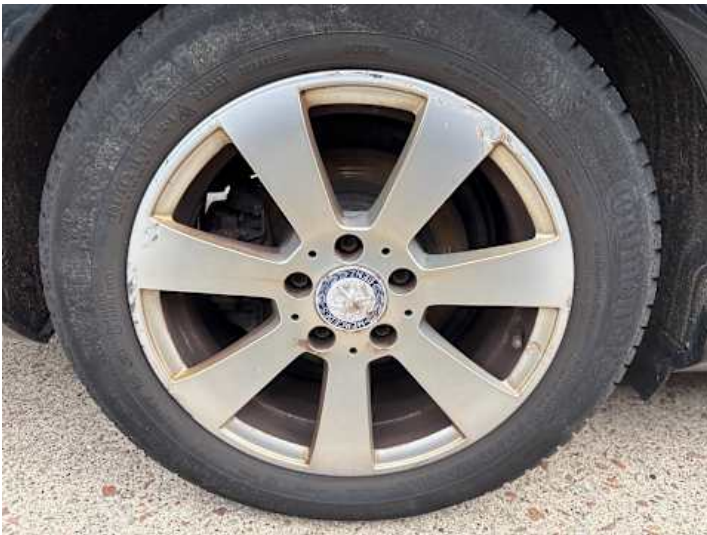
Rad (Kerben)

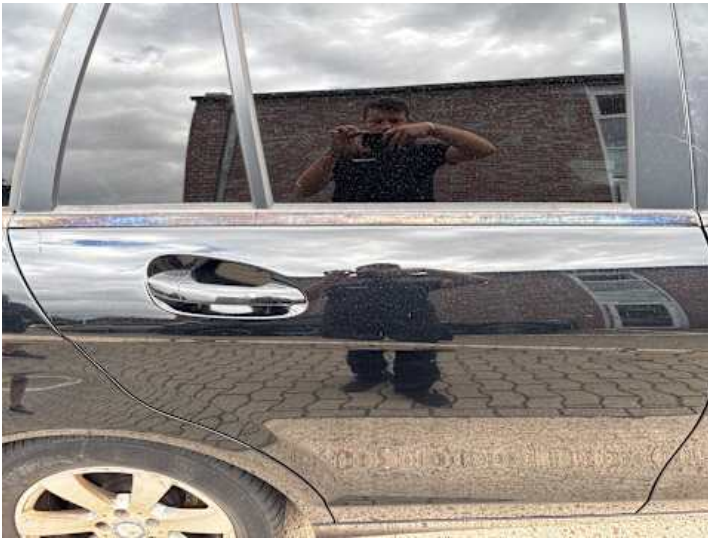
Türe hinten rechts (Ausgeblichen/Matt)
