### BMW 23 d xDrive

EZ 11/2011 | Geländewagen | Diesel | Automatikgetriebe | 224.289km  
Besteuerung: Differenzbesteuert (§25a UStG)  
Fahrzeugstandort: 67\*\*\*  
Fahrzeug aufgenommen am: 05.08.2026

# Hinweise zum Zustandsbericht

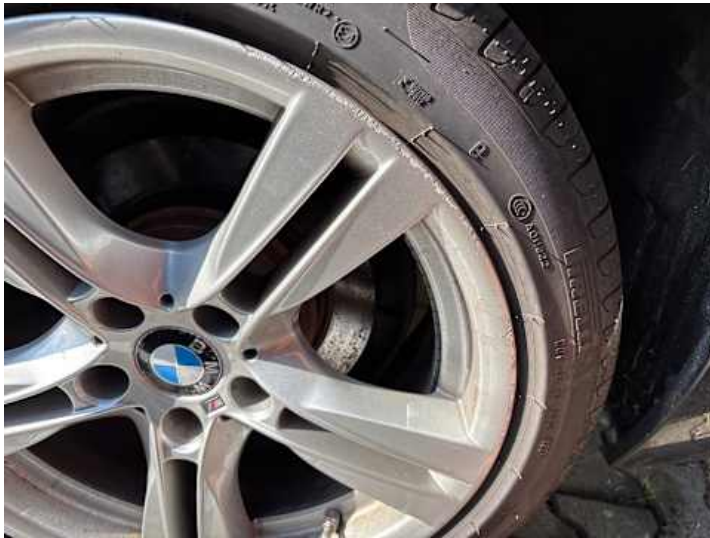
Rad (Kerben, Kratzer)

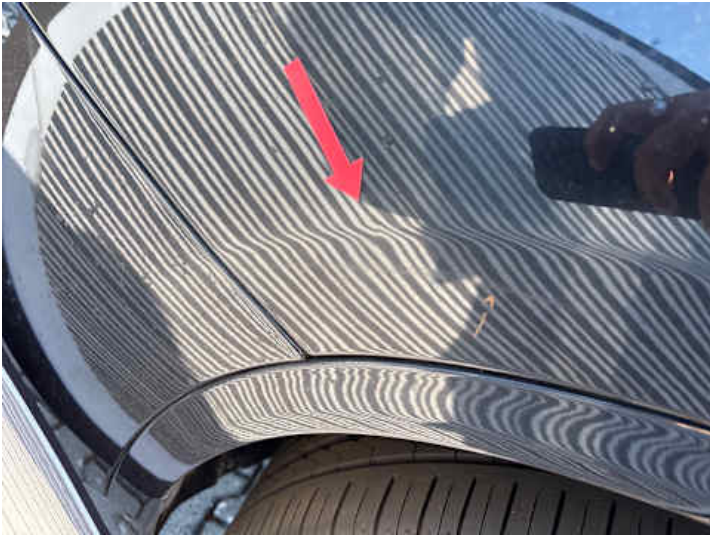
Kotflügel vorne links (Kratzer)
