MAXUS EDELIVER 9 KASTEN (08.2021->) L2H2 3,5T 150 KW ELEKTROMOTOR 150 KW (CONT. 70 KW) KASTEN HOCHRAUM STANDARD

VIN: LSH14J7CXNA169698

Bewertungsdetails

Bewertungsort  
AKB Zörbig

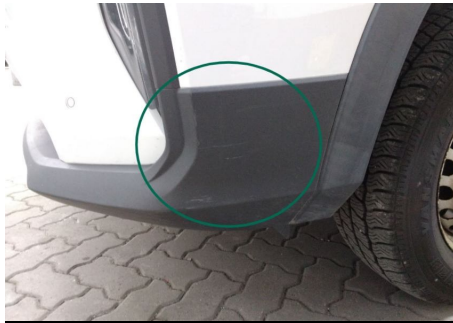
| 007 | Stoßfänger unterhalb / Vorne | Kratzer | Smart Repair |

Stoßfänger unterhalb / Vorne / Kratzer

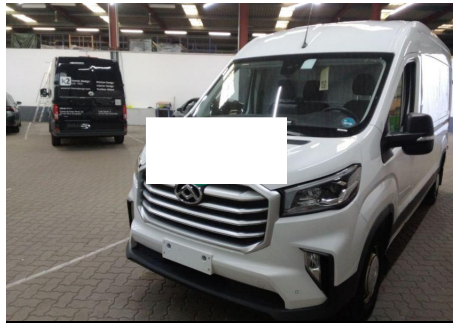
| 008 | Motorhaube / - | Delle | Smart Repair |

Motorhaube / - / Delle

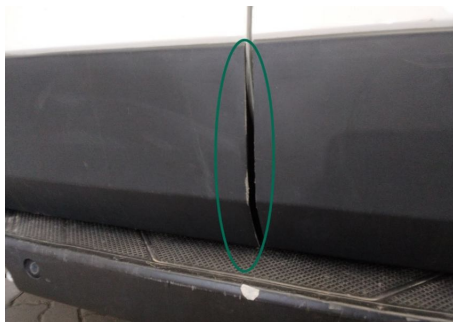
| 015 | Zierleiste Heckklappe / Unten Links<br>Lackiert : Nein / Verchromt : Nein | Kratzer | Smart Repair | |

Zierleiste Heckklappe / Unten Links / Kratzer

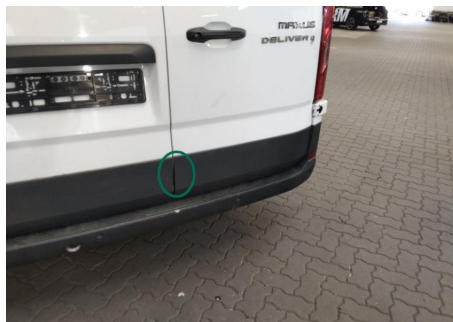
| 016 | Zierleiste Heckklappe / Unten Rechts<br>Lackiert : Nein / Verchromt : Nein | Kratzer | Smart Repair | |

Zierleiste Heckklappe / Unten Rechts / Kratzer

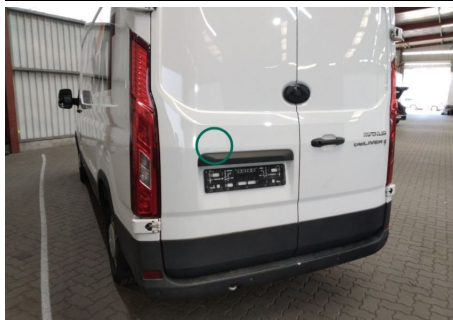
| 017 | Heckklappe / Kofferraumtür / Unten Links<br>Mit Fenster : Nein | Delle | Reparieren | |

Heckklappe / Kofferraumtür / Unten Links / Delle

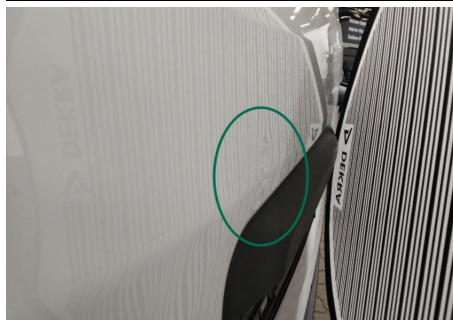
Heckklappe / Kofferraumtür / Unten Links / Delle

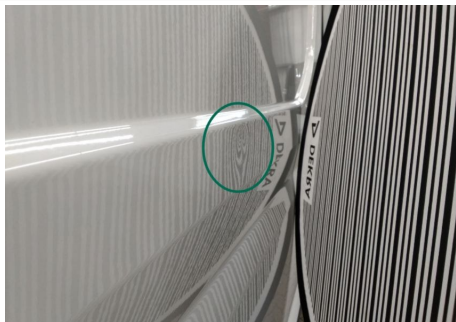
| 026 | Tür / Rechts<br>Mit Fenster : Nein | Delle | Smart Repair |

Tür / Rechts / Delle

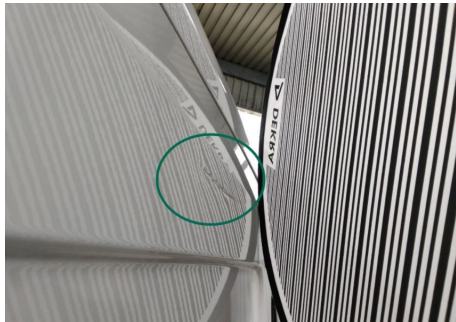
| 027 | Tür / Oben Rechts<br>Mit Fenster : Nein | Delle | Reparieren |

Tür / Oben Rechts / Delle

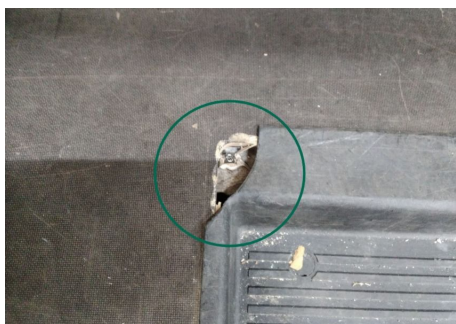
Einstiegleiste / Rechts / Gebrochen

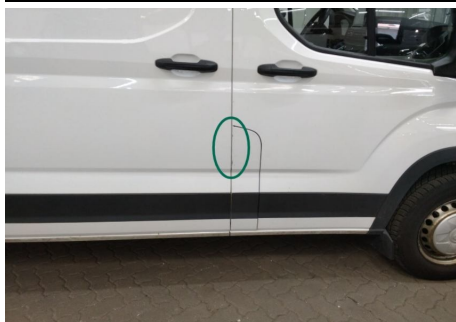
Abdeckung / Vorne Rechts / Kratzer

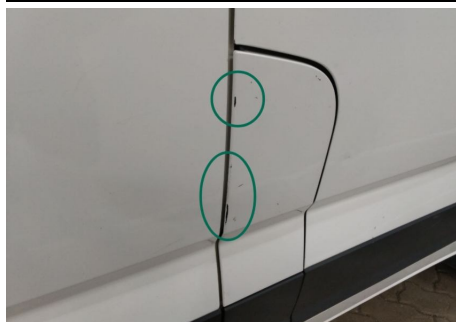
Abdeckung / Vorne Rechts / Kratzer

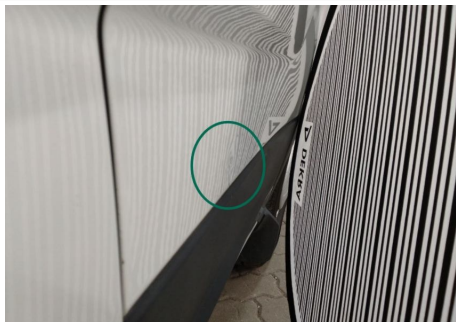
Tür / Vorne Rechts / Delle

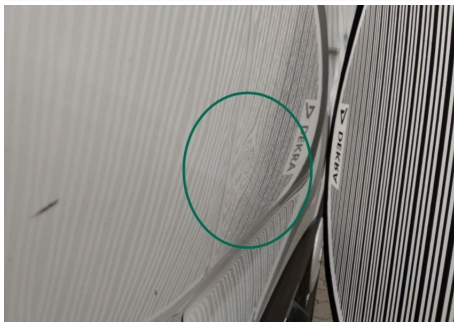
Tür / Vorne Rechts / Delle

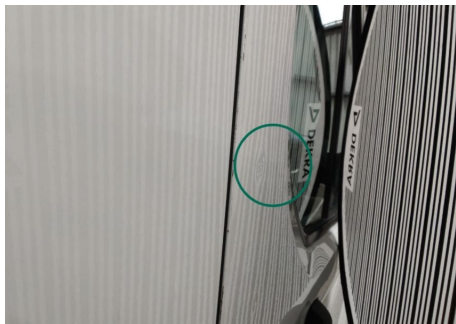
Tür / Vorne Rechts / Delle

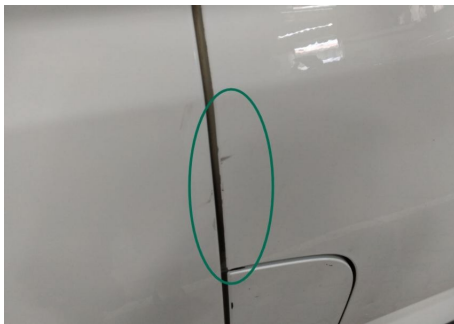
Tür / Vorne Rechts / Delle

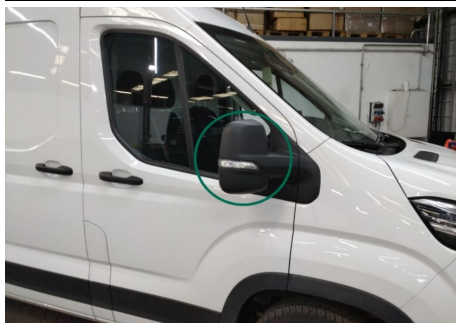
Außenspiegelkappe / Rechts / Kratzer

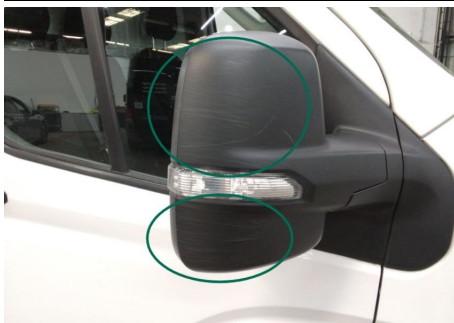
Außenspiegelkappe / Rechts / Kratzer

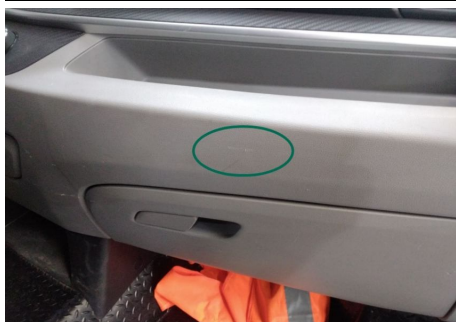
Armaturenbrett / Vorne Rechts / Kratzer

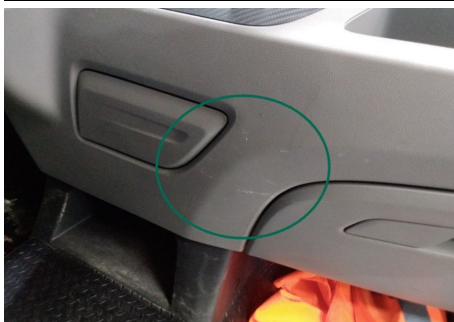
Armaturenbrett / Vorne Rechts / Kratzer

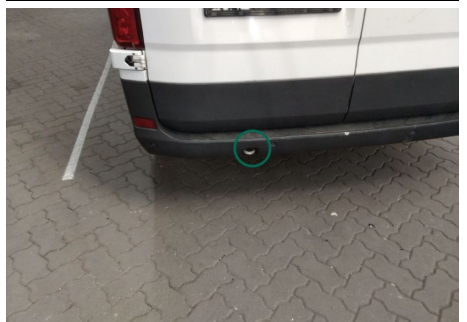
Abdeckung Abschleppöse / Hinten / Fehlt

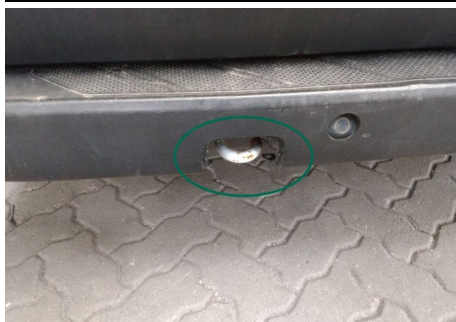
Abdeckung Abschleppöse / Hinten / Fehlt
