Maxus

VIN: LSH14J7C8PA105615

Bewertungsdetails

**Bewertungsort**  
AKB Zörbig

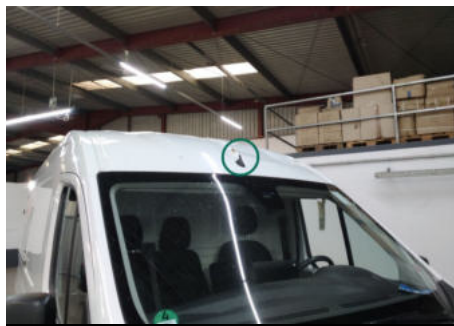
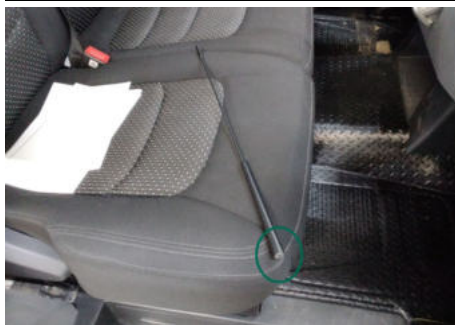
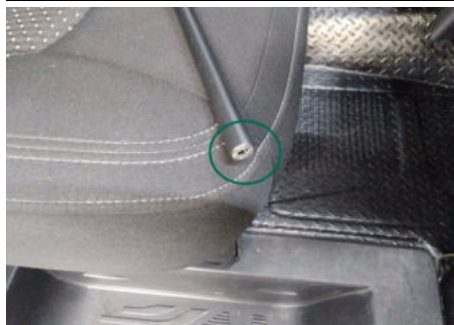
| 007 | Antenne / - | Gebrochen | Ersetzen |

Antenne / - / Gebrochen

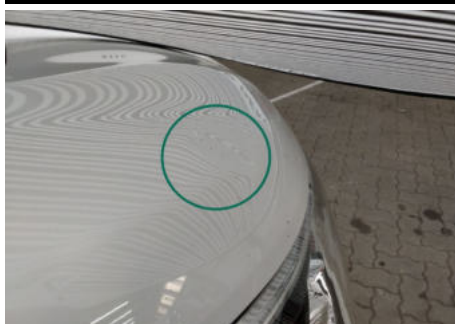
| 008 | Motorhaube / - | Delle | Smart Repair |

Motorhaube / - / Delle

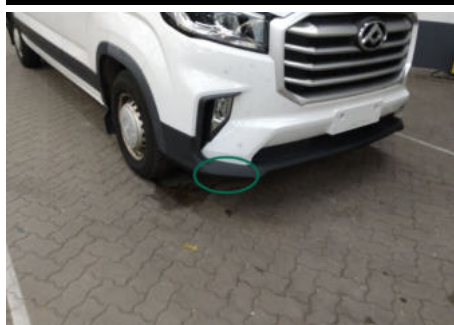
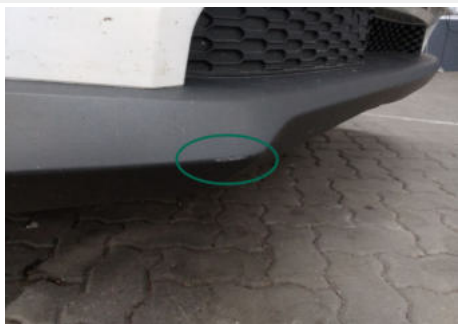
010 Stoßfänger unterhalb / Vorne

Kratzer

Stoßfänger unterhalb / Vorne / Kratzer

Smart Repair

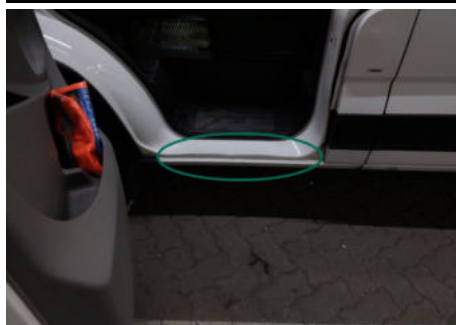
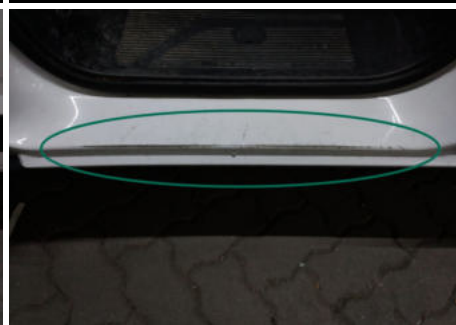
015 Türeinstieg / Vorne Links

Abgewetzt

Türeinstieg / Vorne Links / Abgewetzt

Lackieren

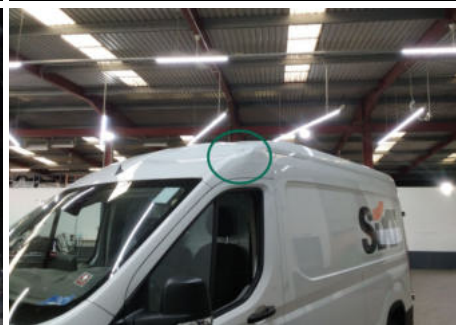
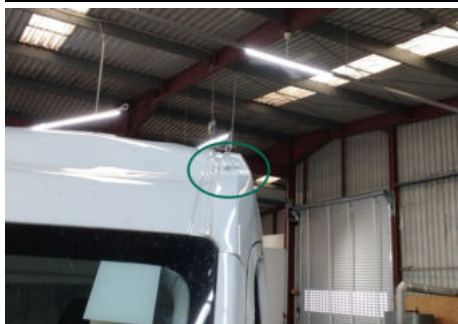
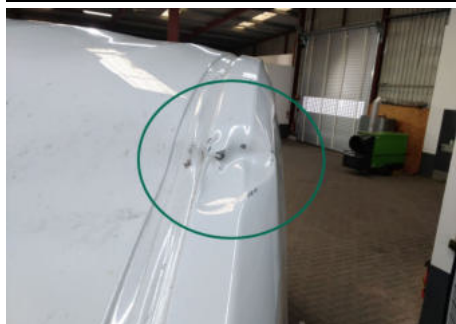
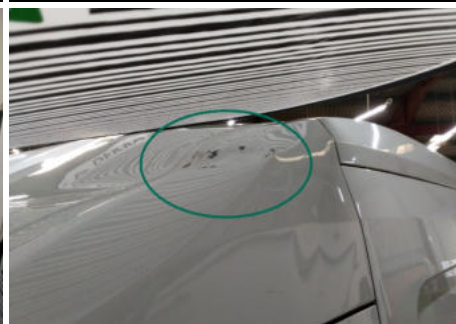
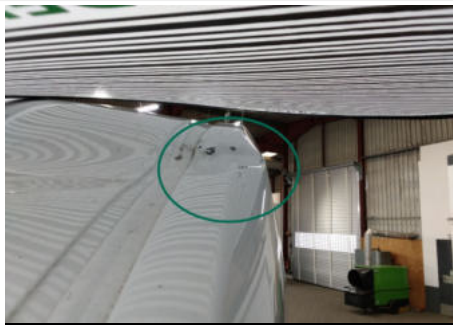
Dachholm / Vorne Links

Delle

Dachholm / Vorne Links / Delle

Ersetzen

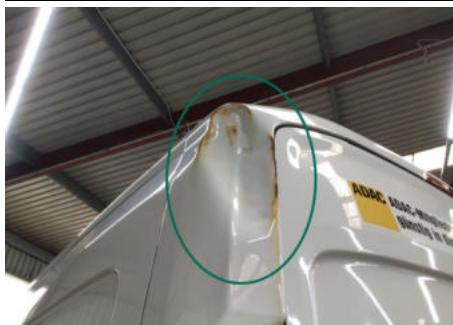
Säule / Oben Hinten Links / Delle

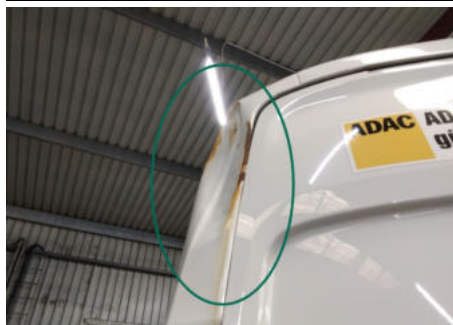
Säule / Oben Hinten Links / Delle

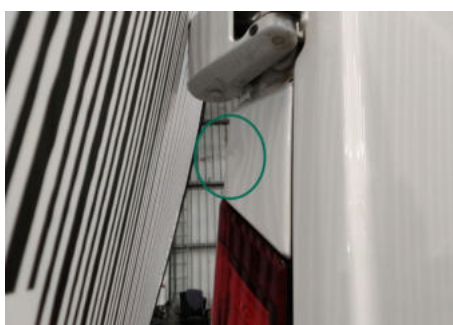
Säule / Oben Hinten Links / Delle

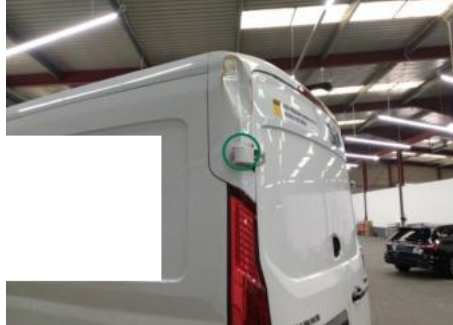
Heckklappen / Kofferraumtürscharnier / Oben Links / Kratzer

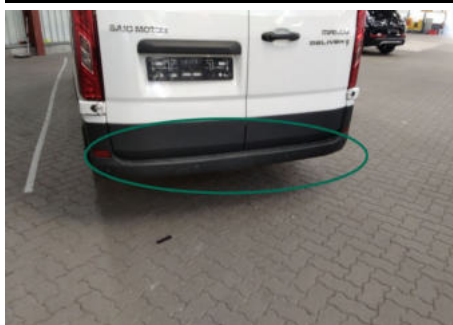
Stoßfänger / Hinten / Kratzer

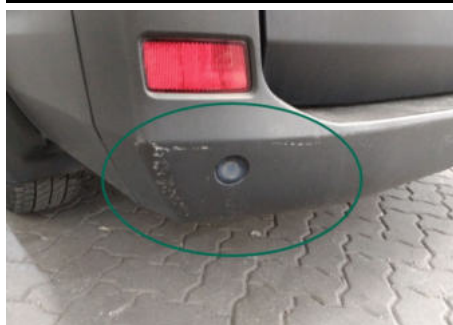
Stoßfänger / Hinten / Kratzer

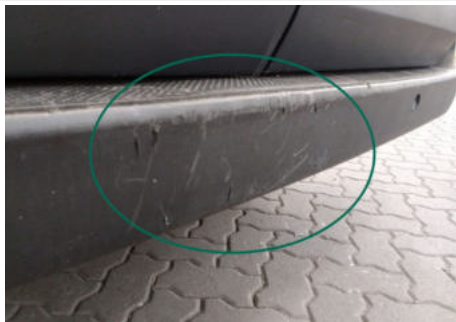
Stoßfänger / Hinten / Kratzer

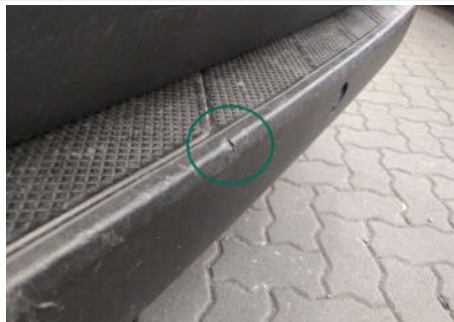
Stoßfänger / Hinten / Kratzer

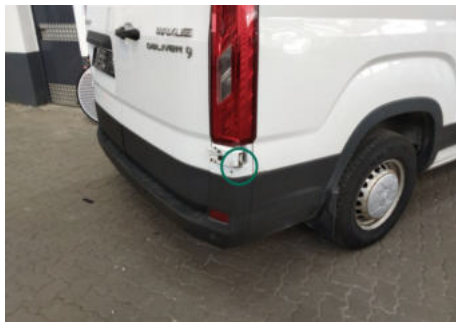
Heckklappen / Kofferraumtürscharnier / Unten Rechts / Abgewetzt

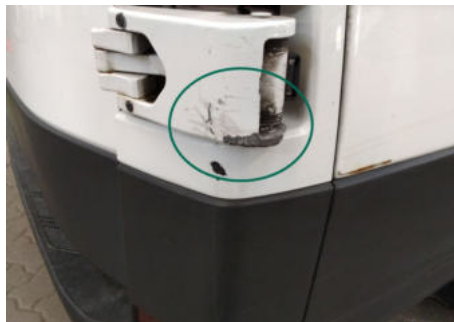
Heckklappen / Kofferraumtürscharnier / Unten Rechts / Abgewetzt

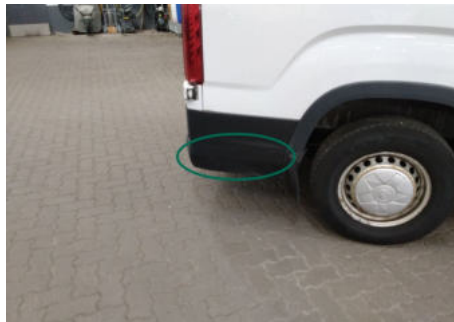
Stoßfänger / Hinten Rechts / Kratzer

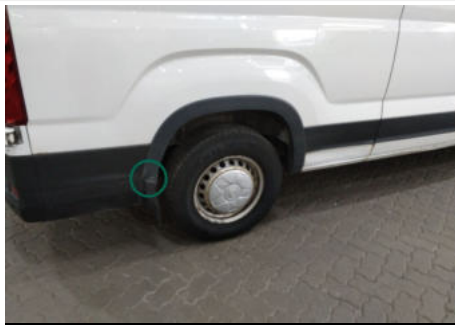
Kotflügelzierleiste / Hinten Rechts / Delle

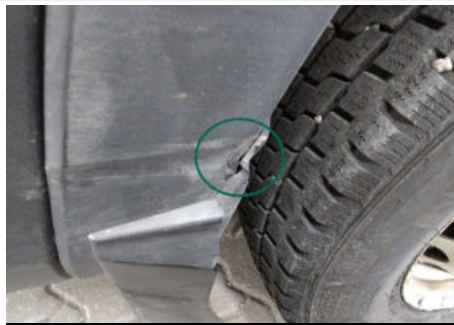
Kotflügelzierleiste / Hinten Rechts / Delle

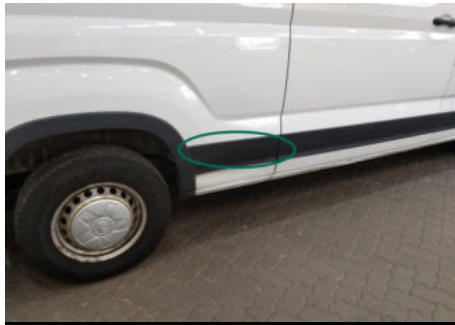
Zierleiste Seitenwand / Hinten Rechts / Kratzer

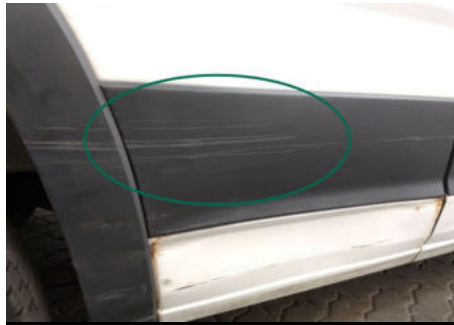
Zierleiste Seitenwand / Hinten Rechts / Kratzer

| 030 | Zierleiste Seitenwand / Hinten Rechts<br>Lackiert : Nein / Verchromt : Nein | Kratzer | Smart Repair |

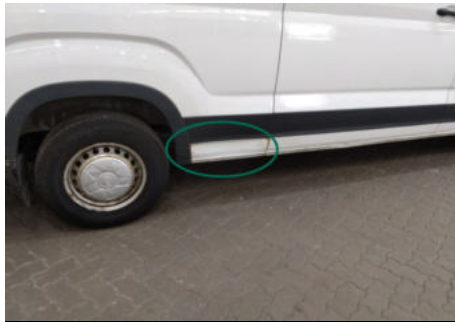
Schweller / Hinten Rechts / Delle

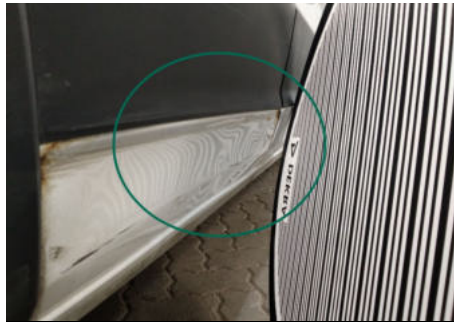
Schweller / Hinten Rechts / Delle

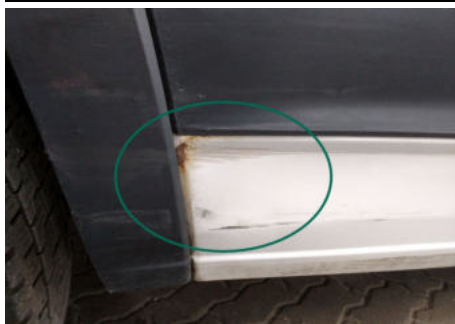
Schweller / Hinten Rechts / Delle

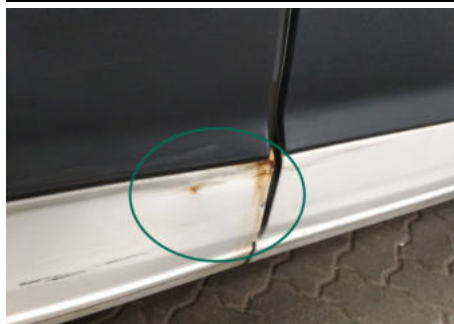
Schweller / Hinten Rechts / Delle

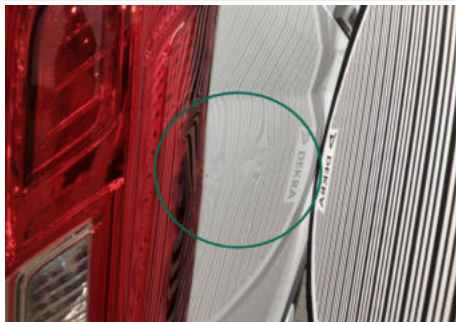
Seitenwand / Unten Rechts / Delle

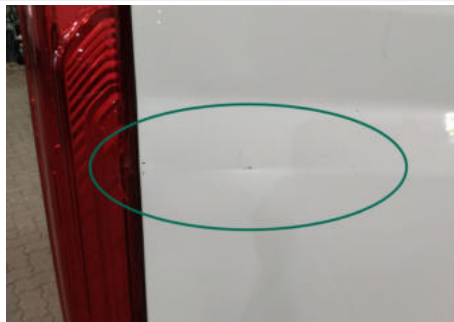
Seitenwand / Unten Rechts / Delle

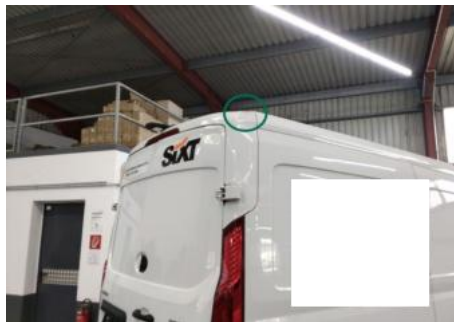
Säule / Hinten Rechts / Delle

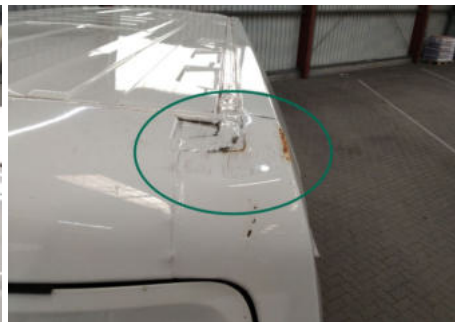
Säule / Hinten Rechts / Delle

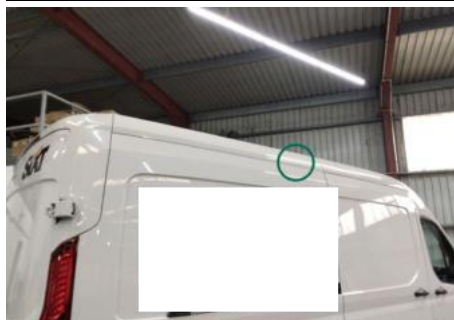
Dachholm / Hinten Rechts / Delle

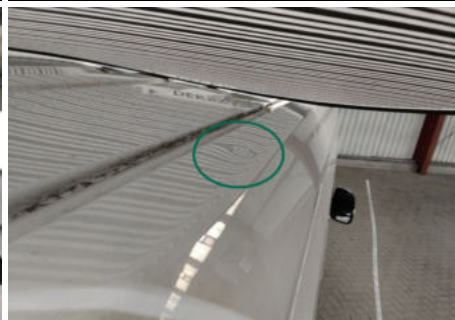
Dachholm / Hinten Rechts / Delle

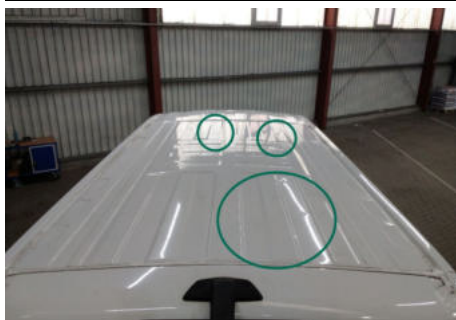
Dach / - / Delle

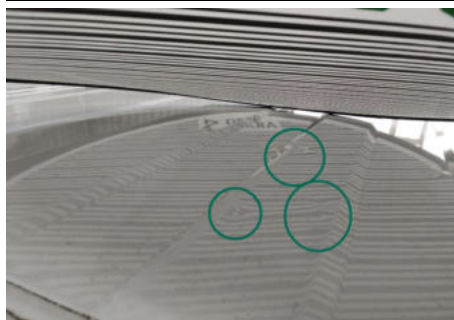
Dach / - / Delle

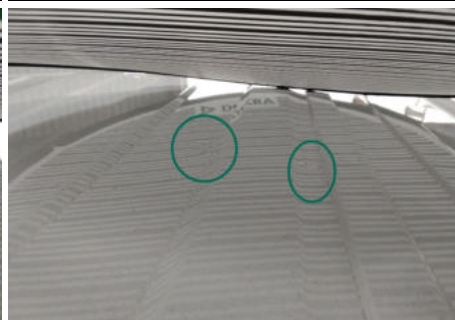
Dach / - / Delle

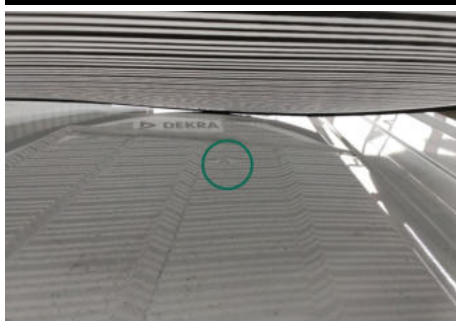
Dach / - / Delle

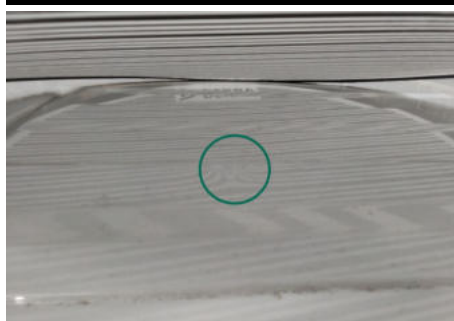
Dach / - / Delle

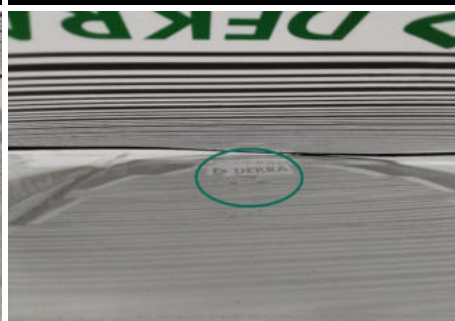
Dach / - / Delle

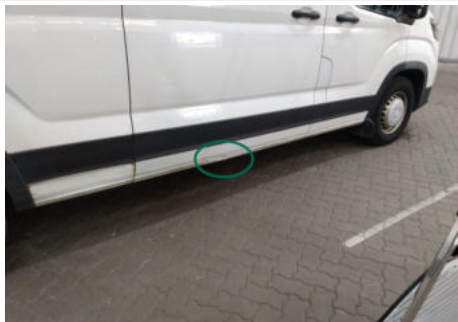
Schweller / Rechts / Delle

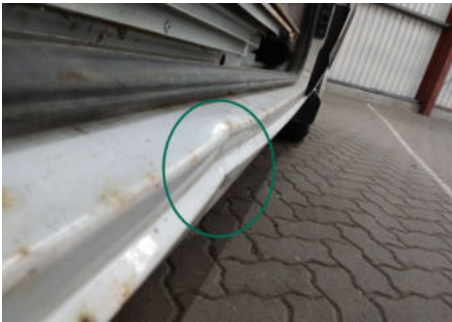
Schweller / Rechts / Delle

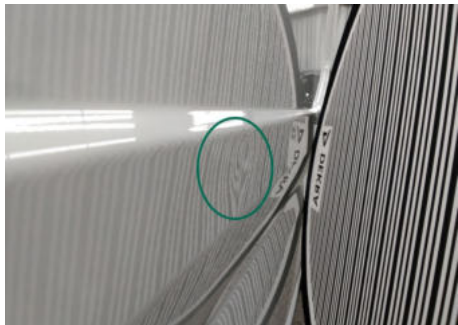
Tür / Unten Rechts / Delle

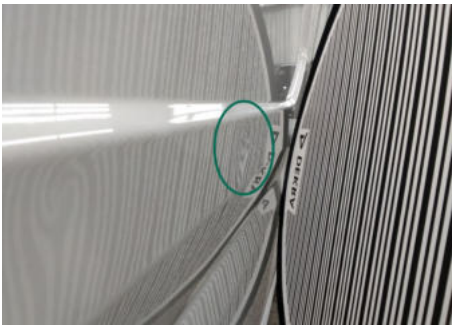
Tür / Unten Rechts / Delle

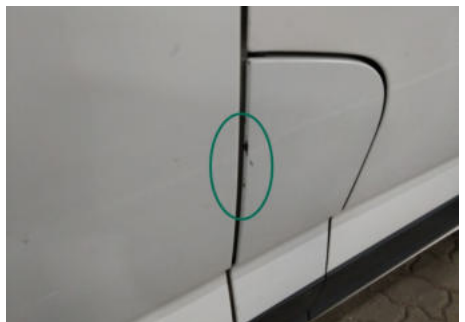
Abdeckung / Vorne Rechts / Kratzer
