## BMW 520 d

EZ 02/2011 | Kombi | Diesel | Automatikgetriebe | 237.116km  
Besteuerung: Differenzbesteuert (§25a UStG)  
Fahrzeugstandort: 21\*\*\*  
Fahrzeug aufgenommen am: 30.07.2026

# Hinweise zum Zustandsbericht

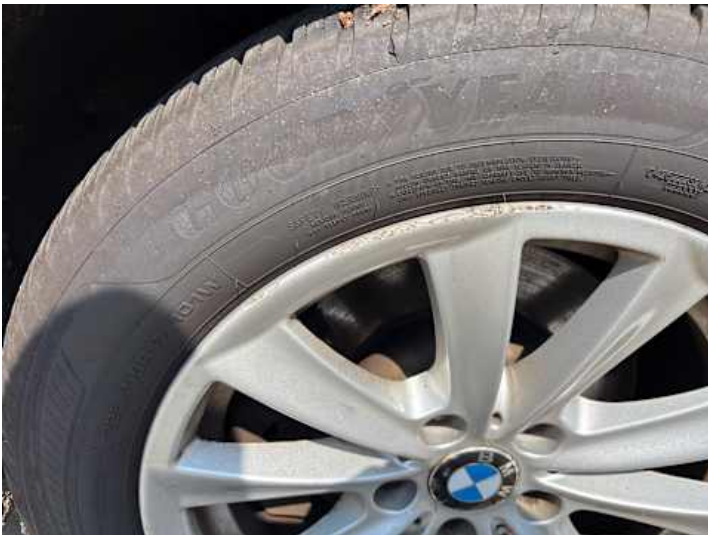
Rad (Kerben)

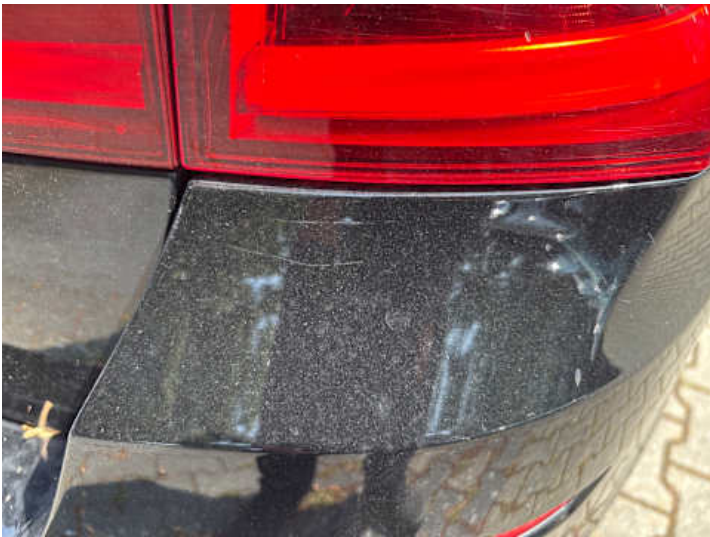
Stoßstange hinten (Kratzer, Unsachgemäß instand gesetzt)

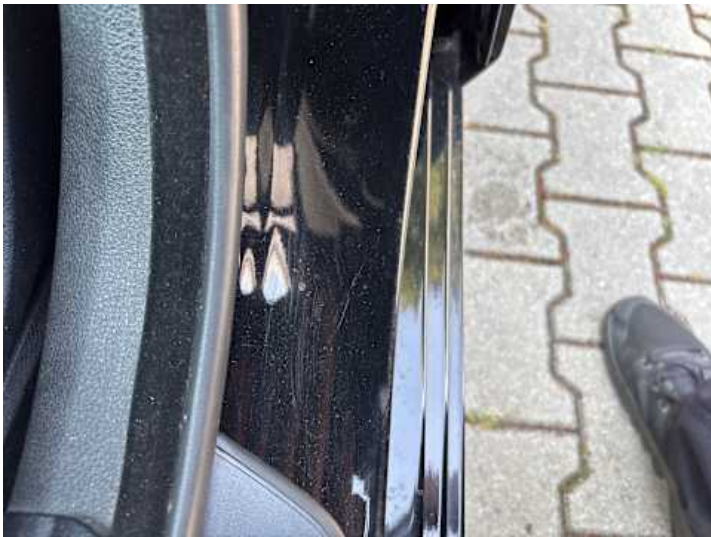
Schweller links (Kratzer)

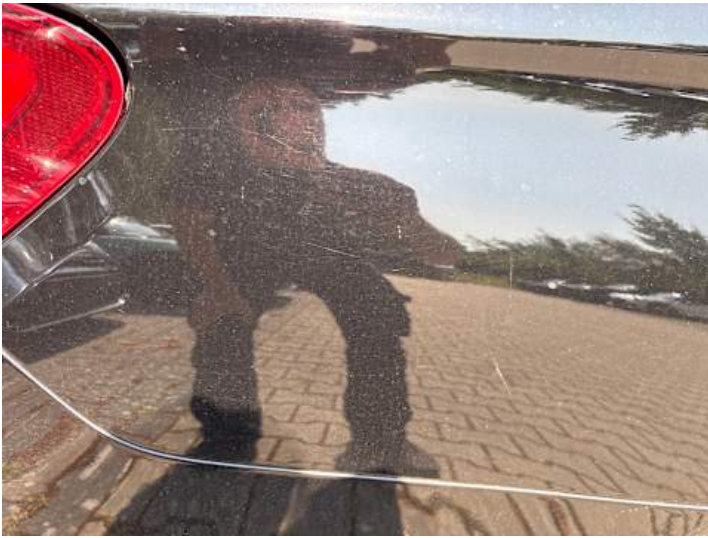
Seitenteil hinten rechts (Delle, Kratzer)

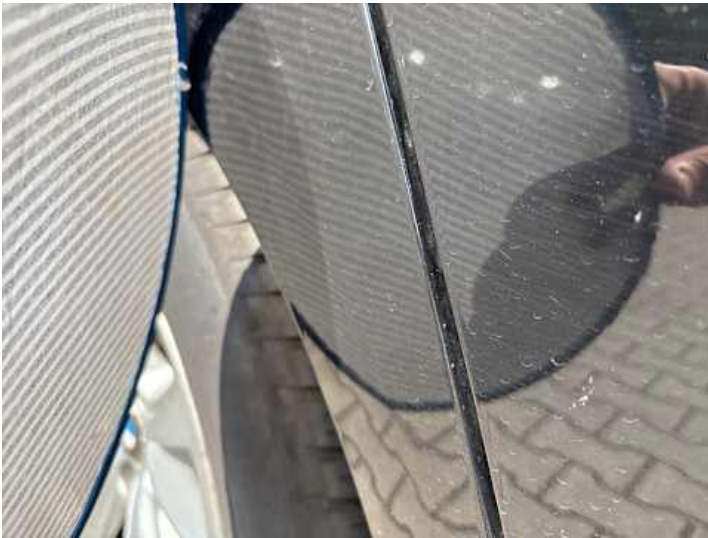
Seitenteil hinten rechts (Delle, Kratzer)

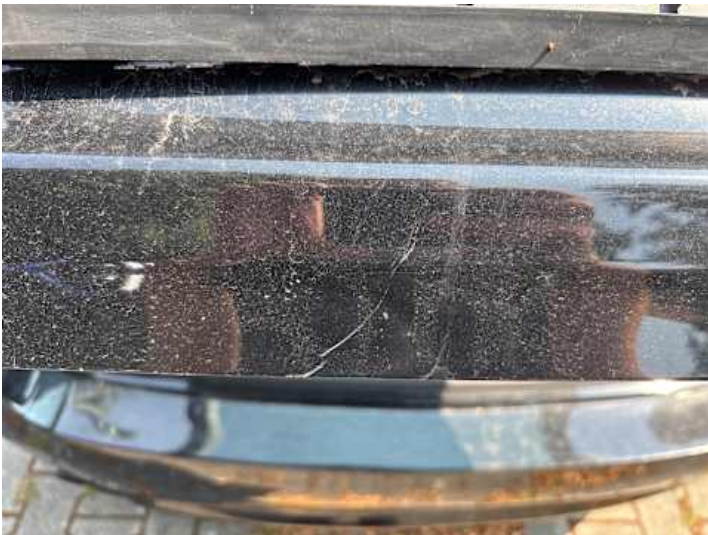
Heckklappe (Kratzer)
