## Volvo XC60 Momentum AWD

EZ 05/2012 | Geländewagen | Diesel | Automatikgetriebe | 273.470km  
Besteuerung: Differenzbesteuert (§25a UStG)  
Fahrzeugstandort: 83\*\*\*  
Fahrzeug aufgenommen am: 24.07.2026

# Hinweise zum Zustandsbericht

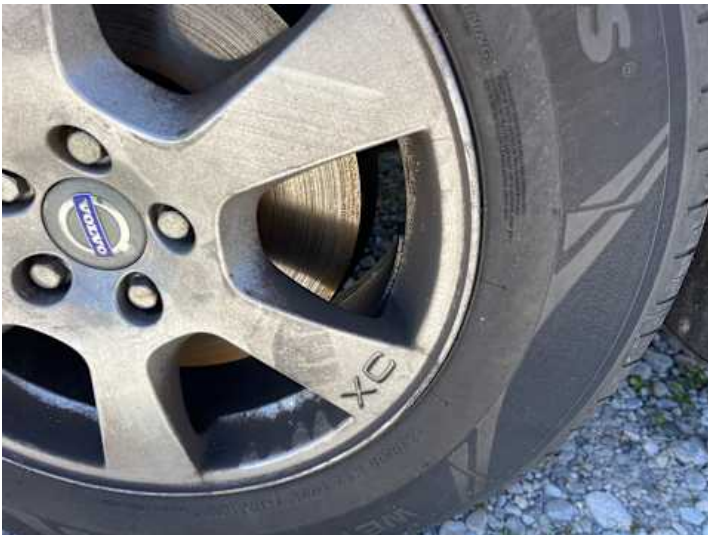
Rad (Kratzer, Kerben)
