## Volkswagen Passat Trendline BlueMotion

EZ 05/2017 | Kombi | Diesel | Schaltgetriebe | 150.799km  
Besteuerung: Differenzbesteuert (§25a UStG)  
Fahrzeugstandort: 69\*\*\*  
Fahrzeug aufgenommen am: 09.07.2026

# Hinweise zum Zustandsbericht

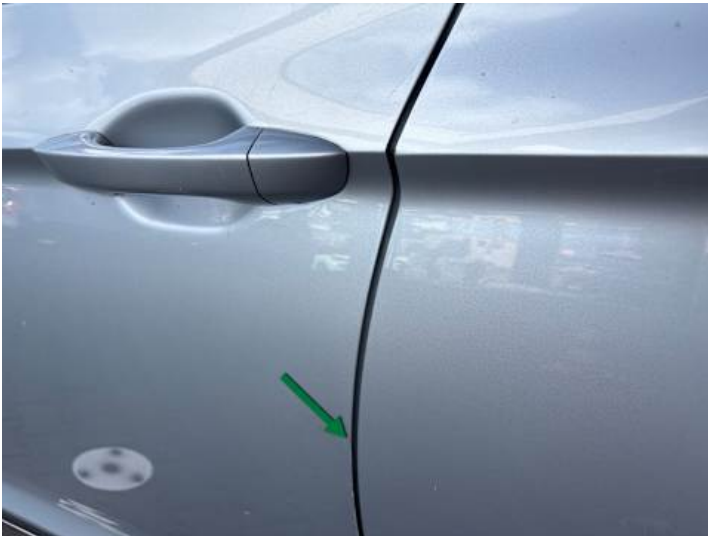
Fahrtür (Kratzer)

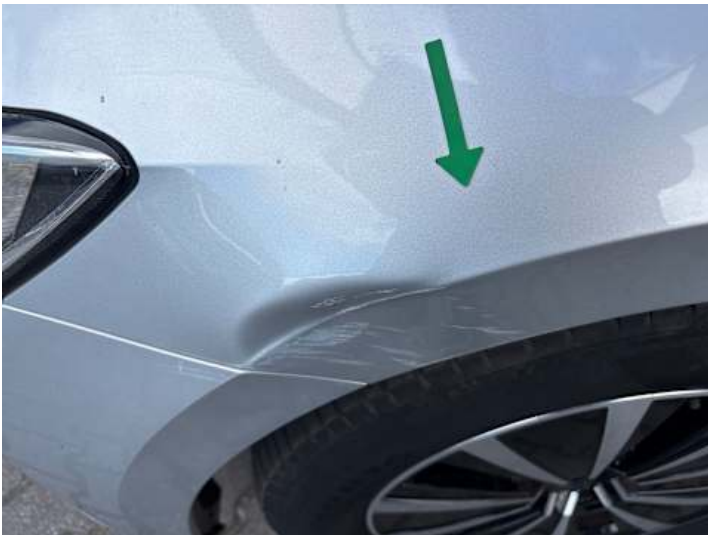
Kotflügel vorne links (Kratzer, Verformung)
