## Renault Trafic L1H1 2,8t Komfort

EZ 01/2020 | Kastenwagen | Diesel | Schaltgetriebe | 40.455km  
Besteuerung: Regelbesteuert (Deutschland)  
Fahrzeugstandort: 48\*\*\*  
Fahrzeug aufgenommen am: 08.07.2026

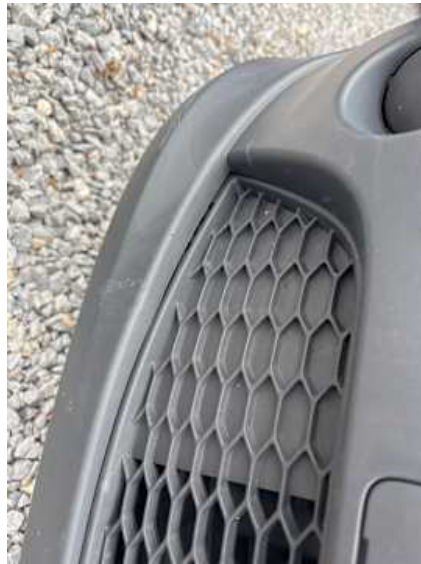
Stoßstange vorne (Spaltmaße ungenau)

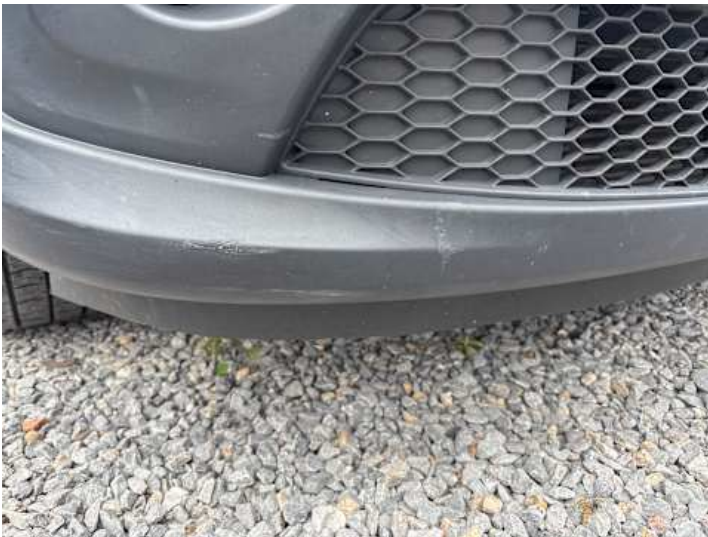
Stoßstange vorne (Spaltmaße ungenau)

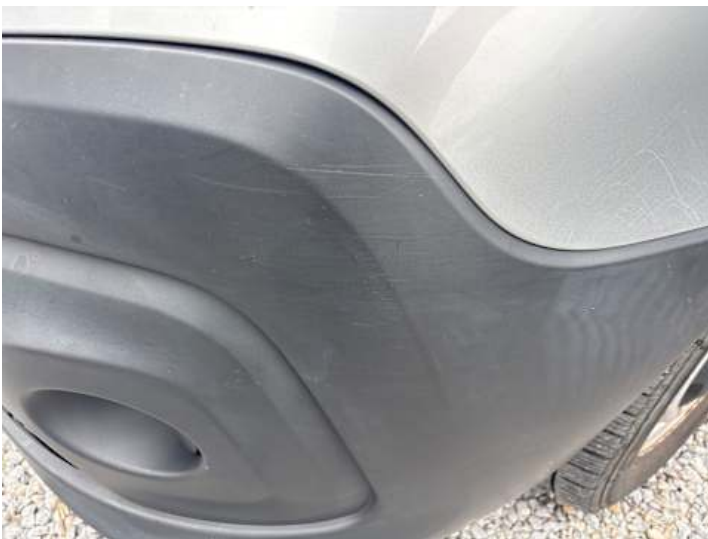
Stoßstange vorne (Kratzer)

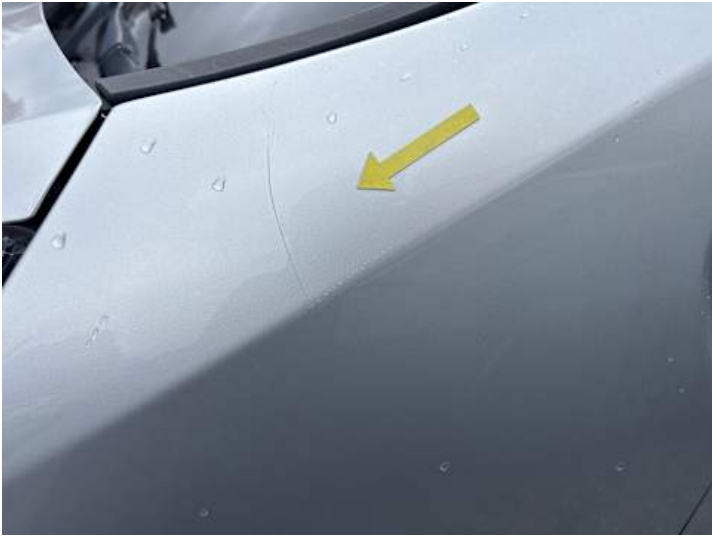
Kotflügel vorne links (Kratzer)

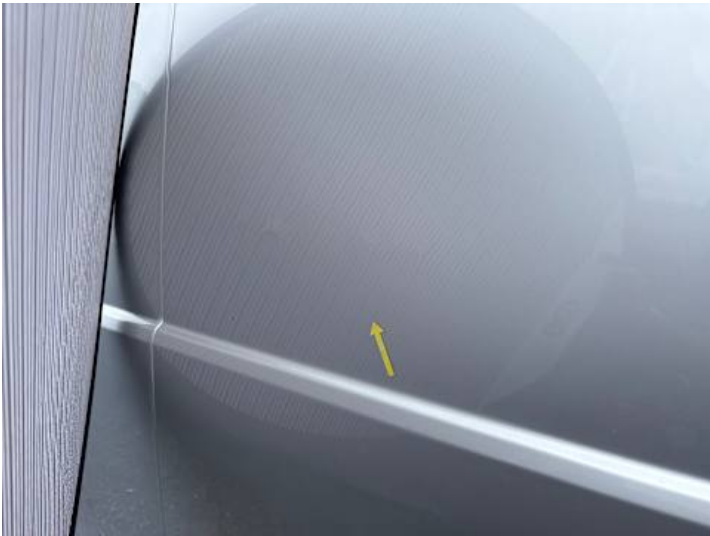
Seitenteil hinten links (Delle)

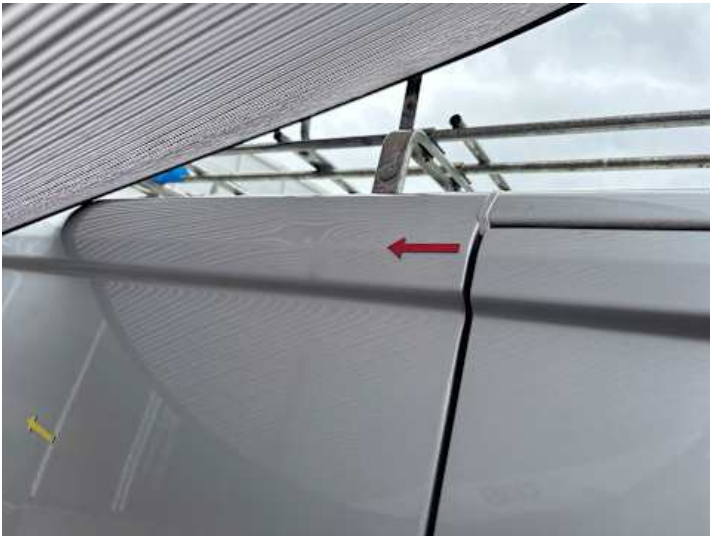
Seitenteil hinten rechts (Delle)

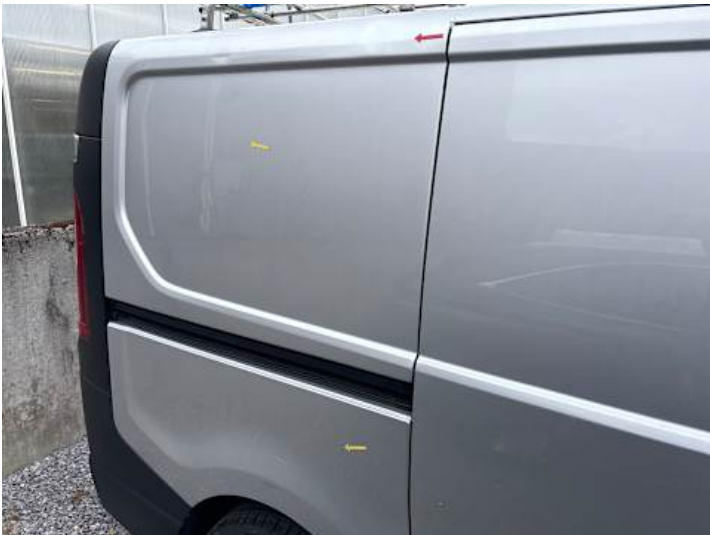
Seitenteil hinten rechts (Kratzer, Delle)
