## Opel Mokka Edition ecoFlex

EZ 04/2015 | Geländewagen | Benzin | Schaltgetriebe | 114.222km

Fahrzeug aufgenommen am: 28.08.2026

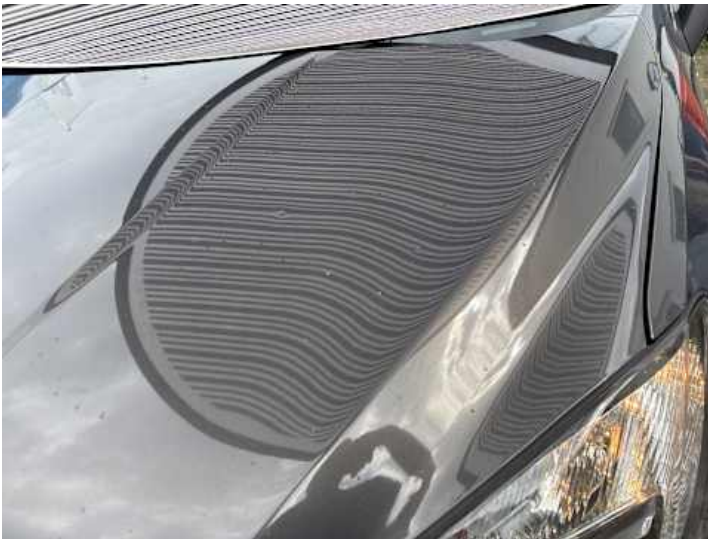
Motorhaube (Delle)

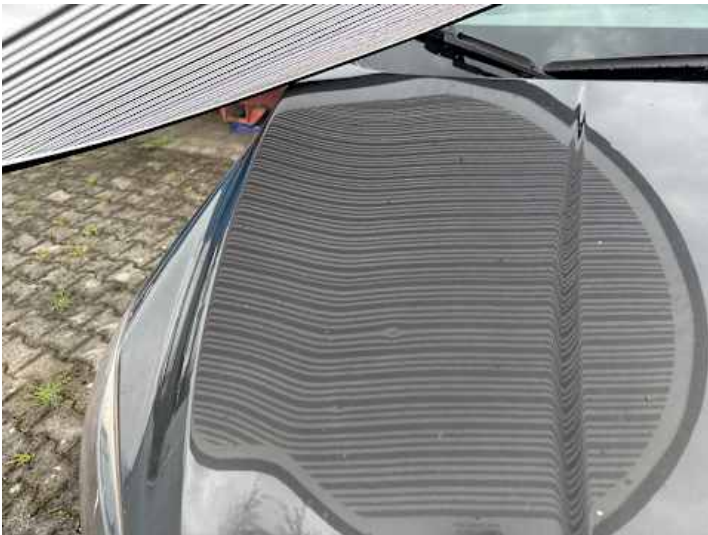
Motorhaube (Delle)

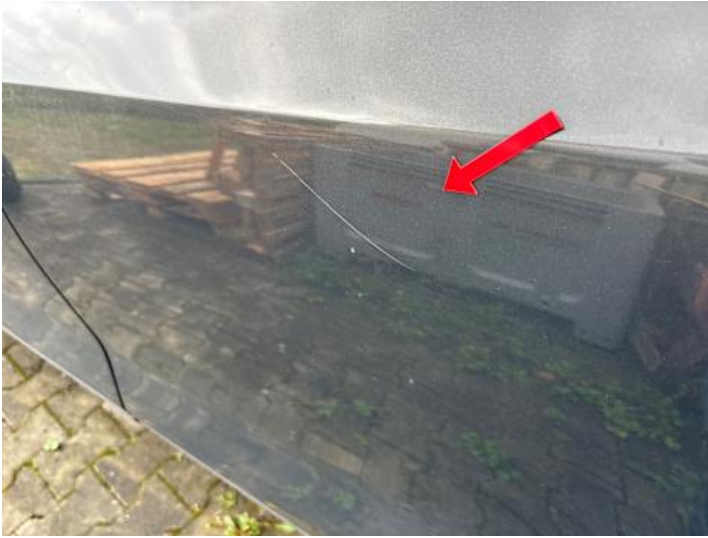
Türe hinten links (Kratzer)

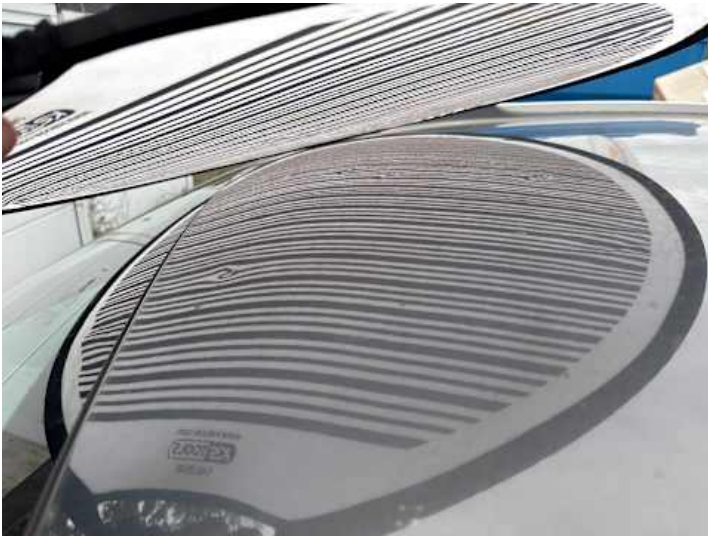
Dach (Delle)

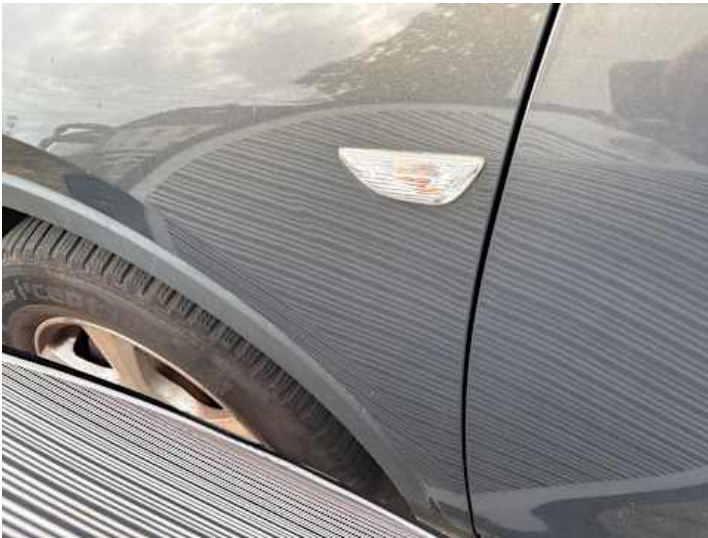
Kotflügel vorne links (Delle)

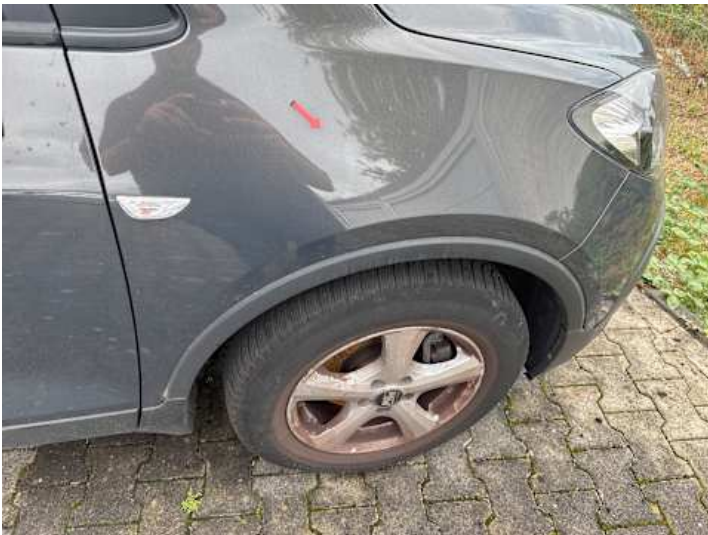
Kotflügel vorne rechts (Kratzer)

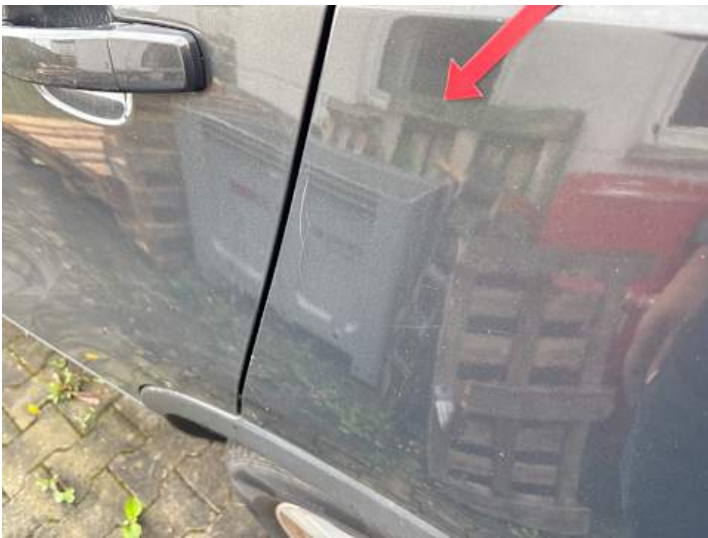
Seitenteil hinten links (Kratzer)

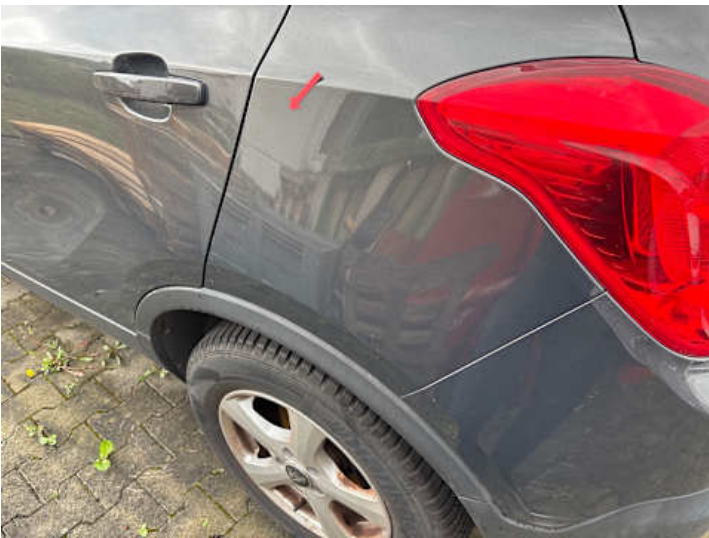
Seitenteil hinten links (Kratzer)

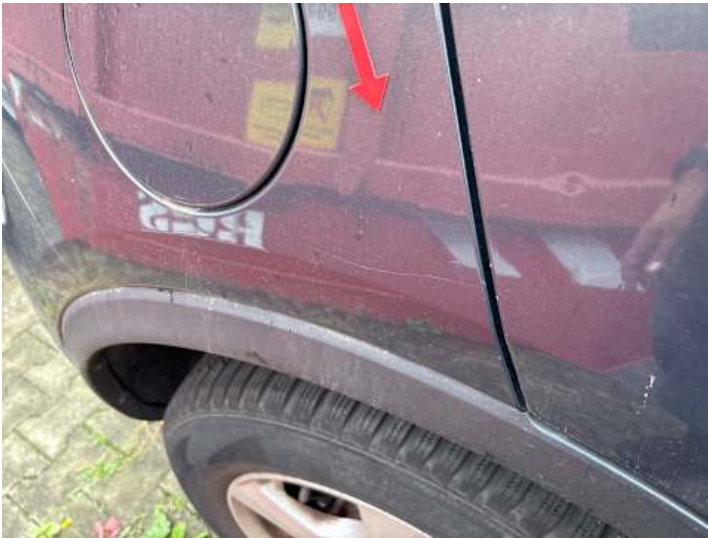
Seitenteil hinten rechts (Kratzer)

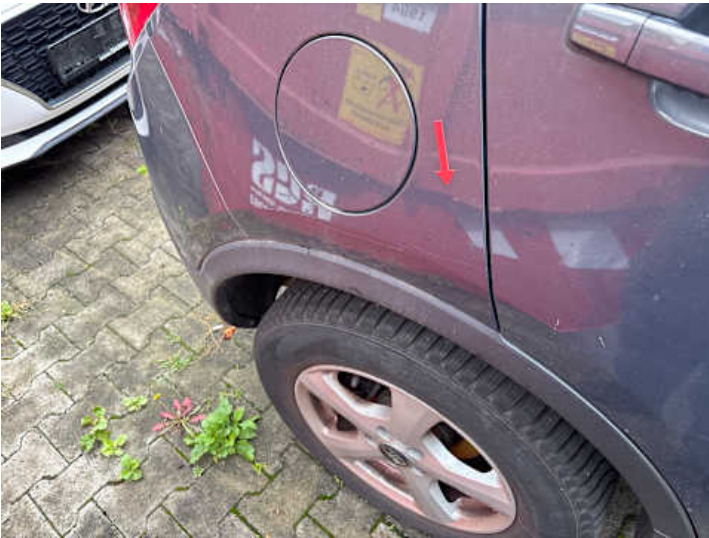
Seitenteil hinten rechts (Kratzer)

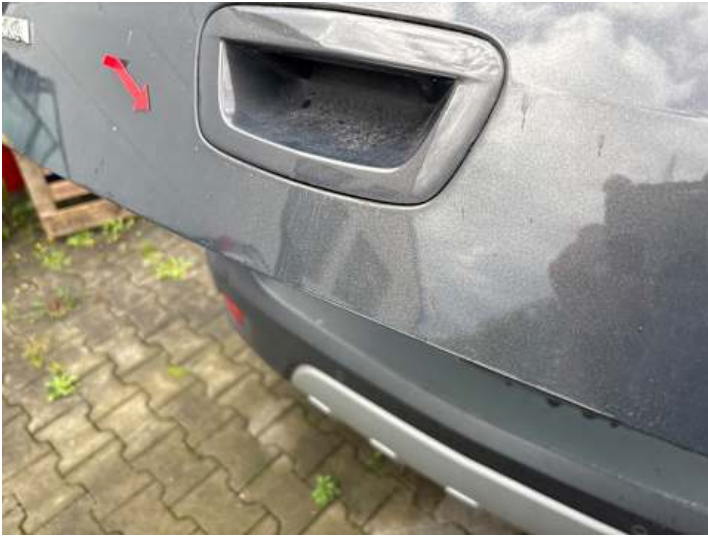
Heckklappe (Kratzer)

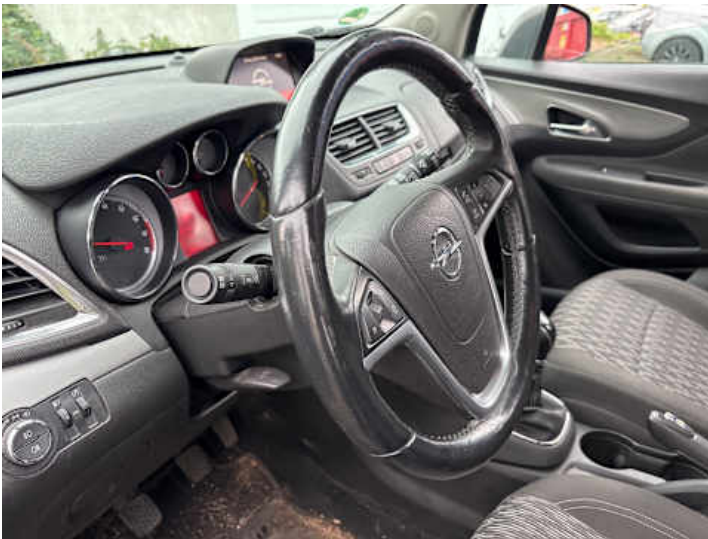
Innenraum (Kratzer)
