## Volkswagen T4 Transporter Bus Caravelle

EZ 07/2002 | Van | Benzin | Schaltgetriebe | 360.647km

Fahrzeug aufgenommen am: 05.08.2026

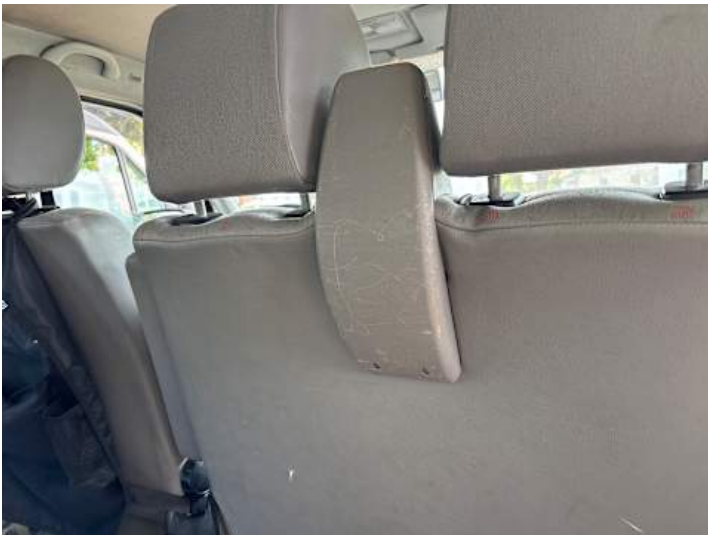
Innenraum (Kratzer)
