## Volkswagen T5 Transporter Bus California Comfortline Aufstelldach 4Motion

EZ 10/2013 | Van | Diesel | Automatikgetriebe | 240.279km  
Besteuerung: Regelbesteuert (Deutschland)  
Fahrzeugstandort: 97\*\*\*  
Fahrzeug aufgenommen am: 16.07.2026

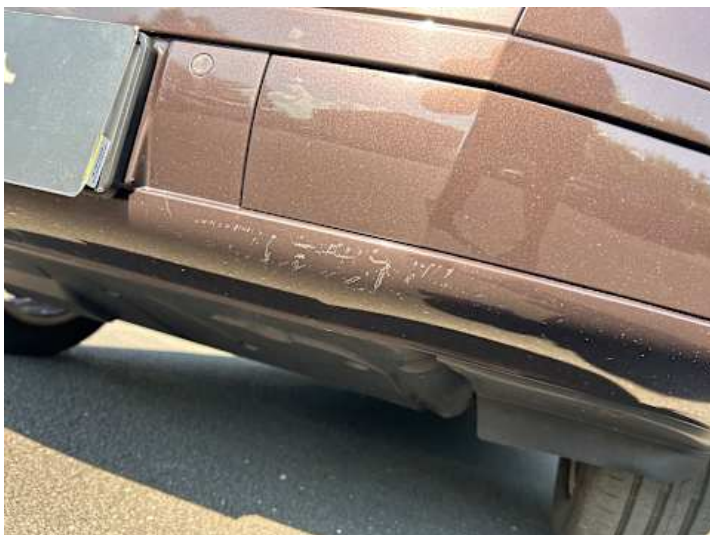
Stoßstange vorne (Kratzer)

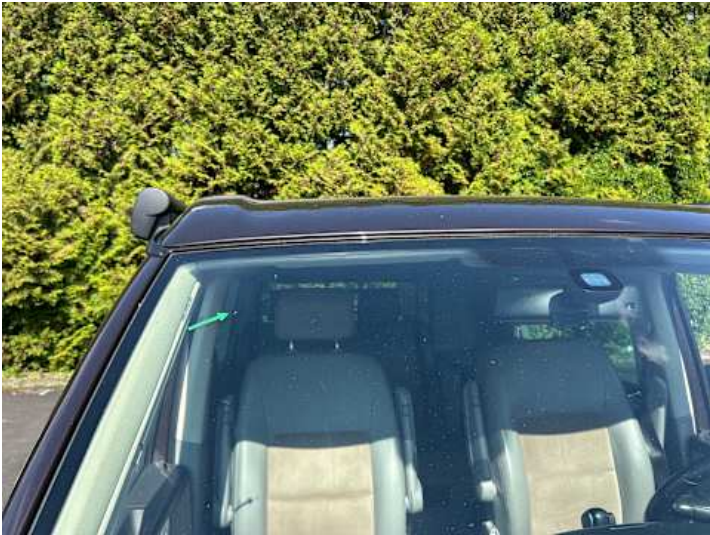
Windschutzscheibe (Steinschlag)

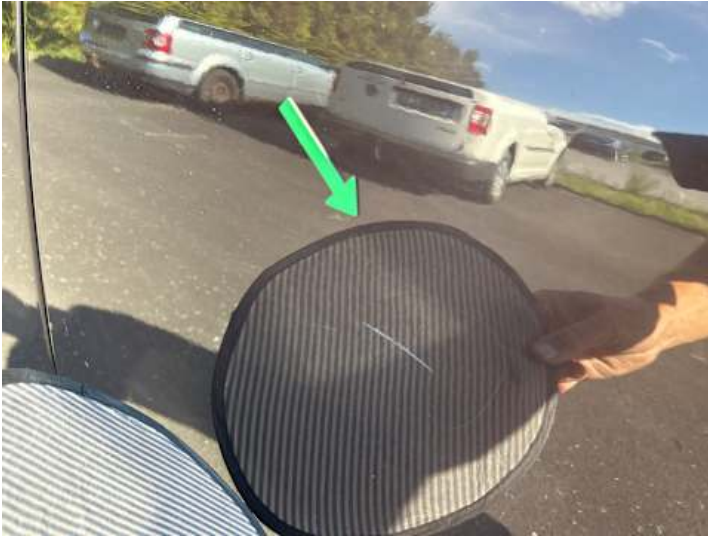
Beifahrtür (Kratzer)

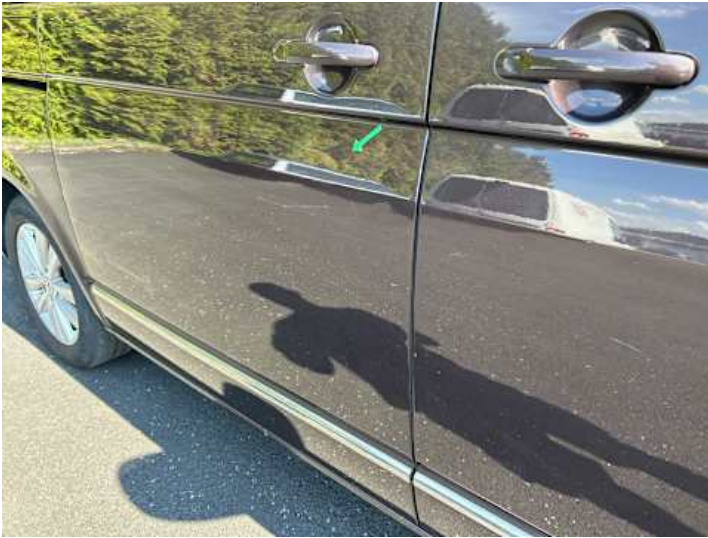
Türe hinten rechts (Verformung, Kratzer, Unsachgemäß instand gesetzt)

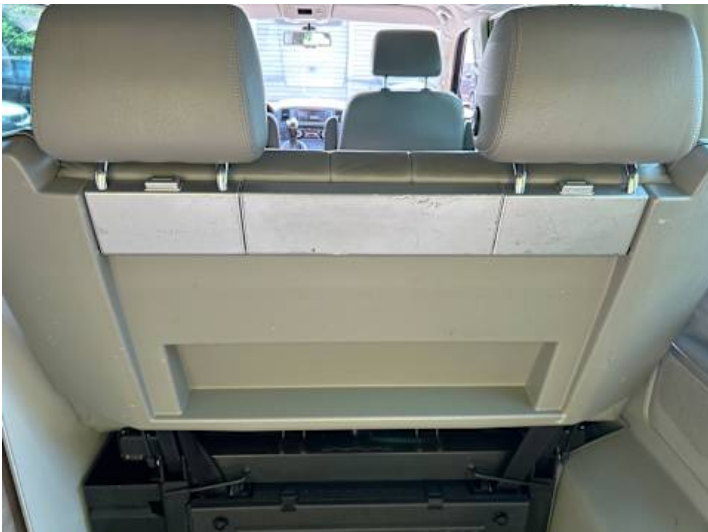
Innenraum (Kratzer)
