## Opel Corsa Active

EZ 05/2013 | Kleinwagen | Benzin | Schaltgetriebe | 186.621km

Fahrzeug aufgenommen am: 07.08.2026

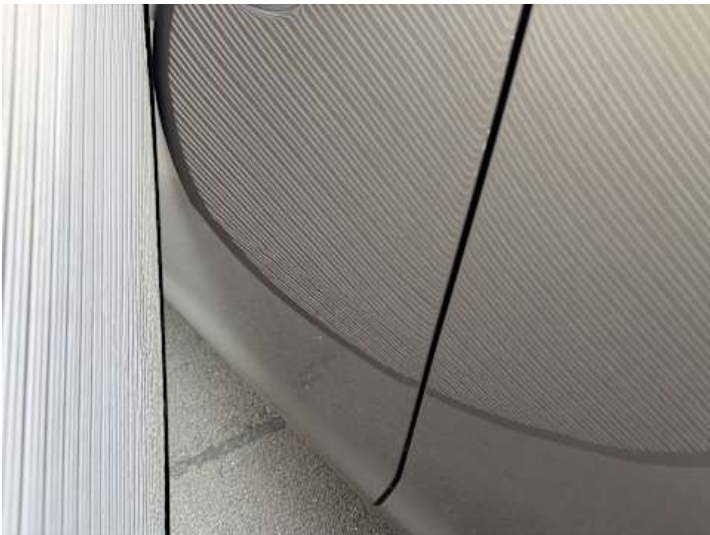
Fahrtür (Delle)

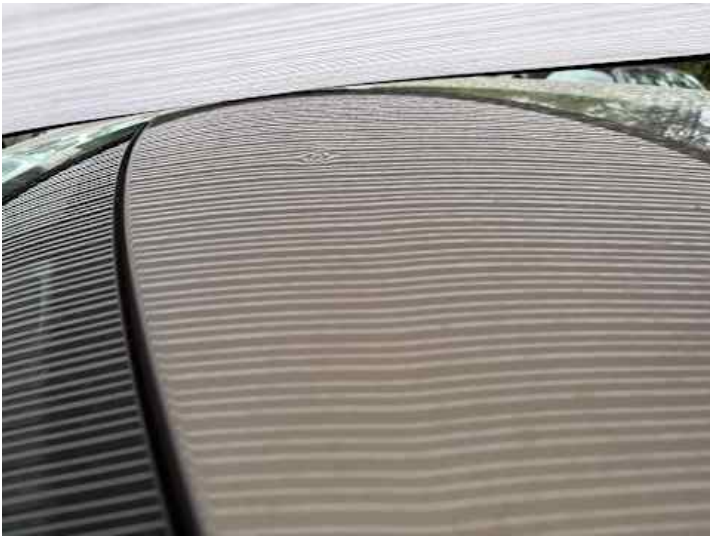
Dach (Delle)

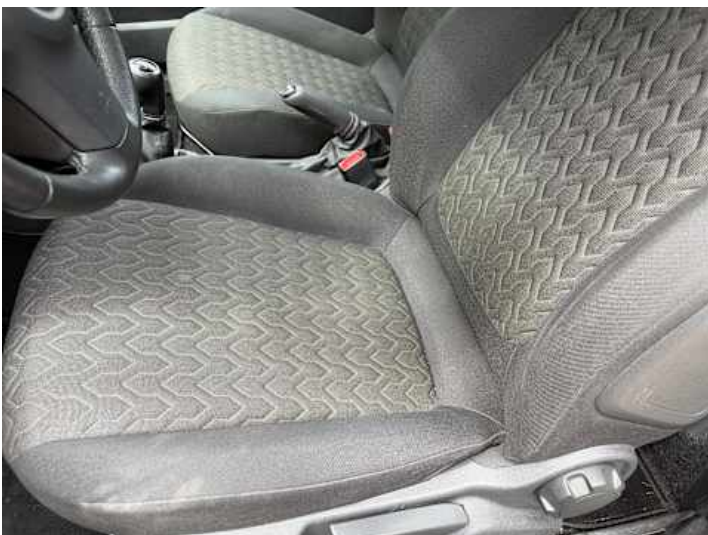
Innenraum (Verschmutzung)
