## BMW 116 i

EZ 05/2013 | Limousine | Benzin | Schaltgetriebe | 159.999km  
Besteuerung: Differenzbesteuert (§25a UStG)  
Fahrzeugstandort: 95\*\*\*  
Fahrzeug aufgenommen am: 03.08.2026

# Hinweise zum Zustandsbericht

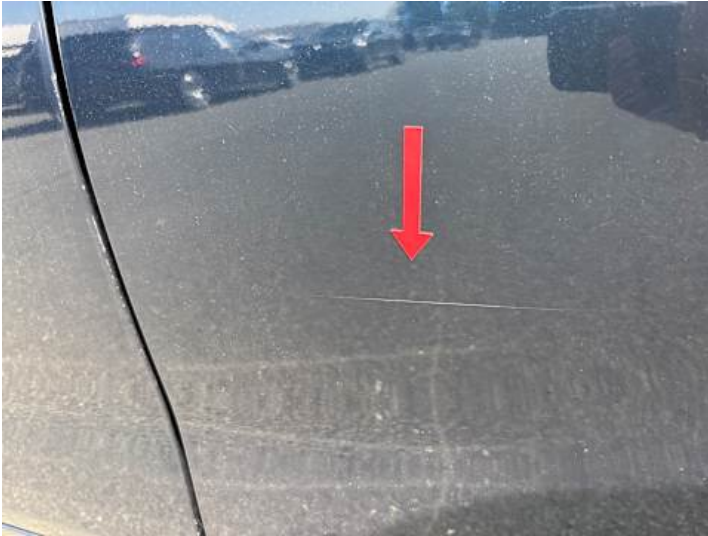
Türe hinten links (Kratzer)
