Fiat

FIAT DUCATO H2 KASTENWAGEN (290/295)(11.2023->) 35 L4H2 180 MULTIJET MAXI HOCHDACH VERBLECHT MOTOR 2,2 LTR. - 132 KW TURBODIESEL  
MULTIJET POWER KASTEN HOCHRAUM STANDARD

VIN: ZFA250003SG029911

**Bewertungsort**  
AKB Zörbig

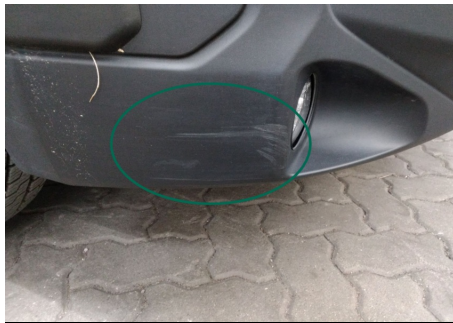
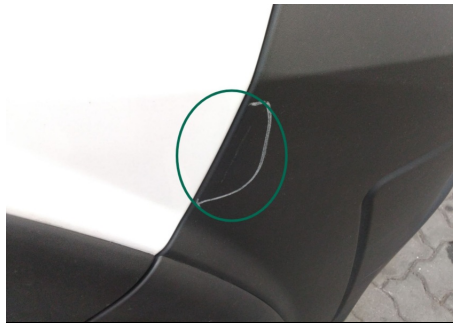
| # | Element | Defekt | Korrektur |
|---|---|---|---|
| 003 | Stoßfänger / Vorne Rechts<br>Lackiert : Nein | Kratzer | Smart Repair |

Stoßfänger / Vorne Rechts / Kratzer

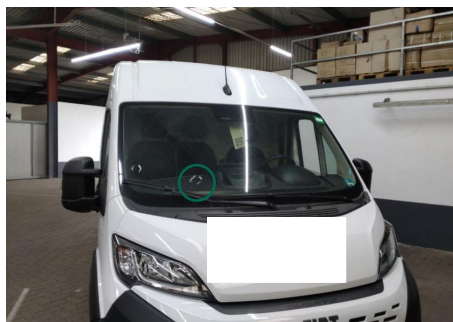
| 005 | Windschutzscheibe / - | Steinschlag | Smart Repair |

Windschutzscheibe / - / Steinschlag

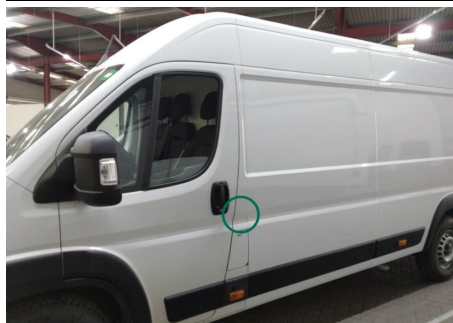
| 008 | B-Säule außen / Vorne Links <sup>1</sup> | Fleck | Polieren |

B-Säule außen / Vorne Links / Fleck

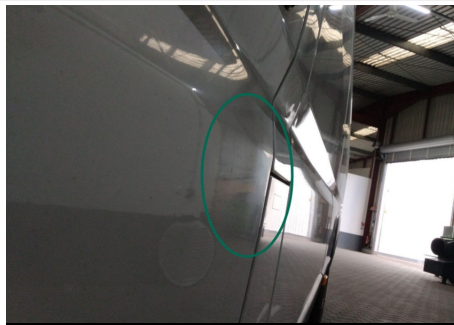
| 009 | Tür / Vorne Links <sup>2</sup> | Fleck | Polieren |

Tür / Vorne Links / Fleck

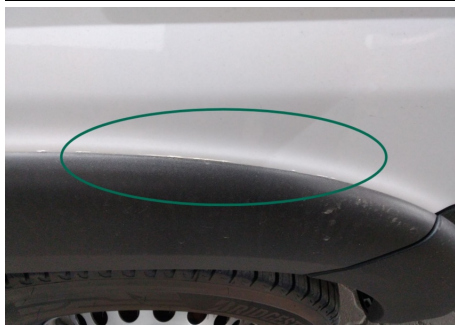
Seitenwand / Hinten Links <sup>3</sup>  
Mit Fenster : Nein

Schlecht Repariert

Seitenwand / Hinten Links / Schlecht Repariert

Lackieren

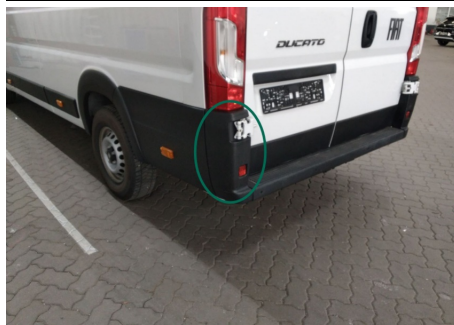
Stoßfänger / Hinten Links

Kratzer

Stoßfänger / Hinten Links / Kratzer

Smart Repair

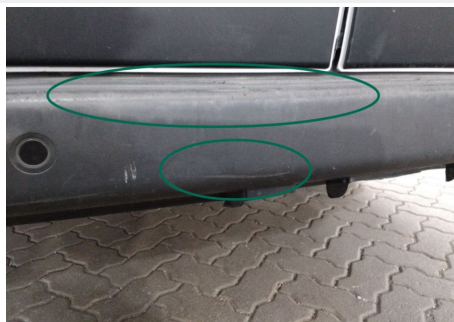
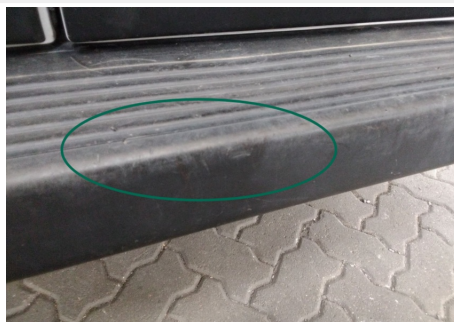
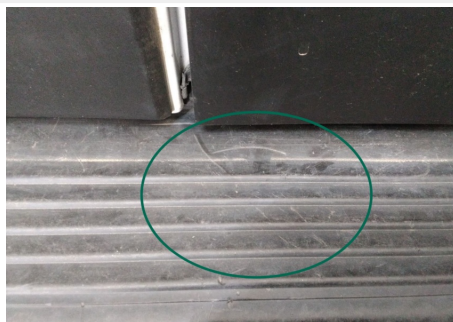
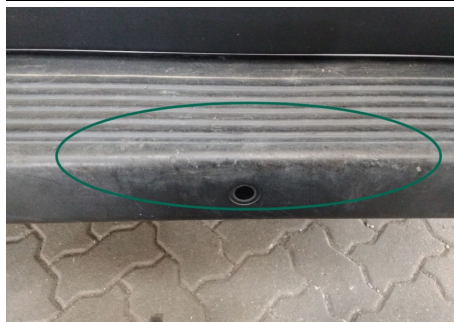
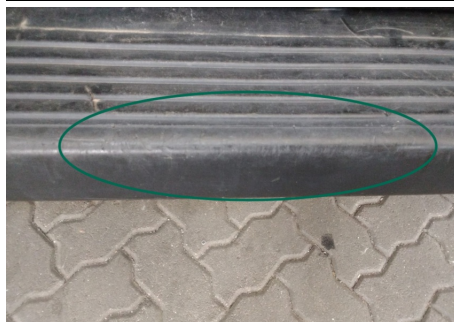
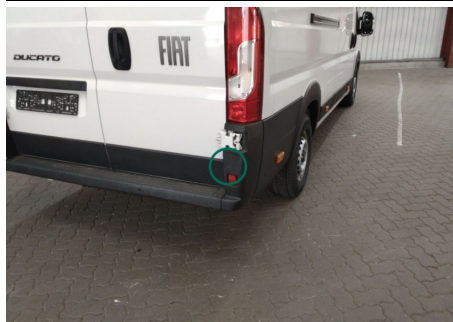
Stoßfänger / Hinten

Kratzer

Stoßfänger / Hinten / Kratzer

Ersetzen

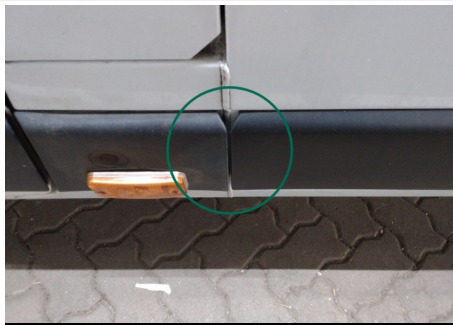
Zierleiste Seitenwand / Links / Keine

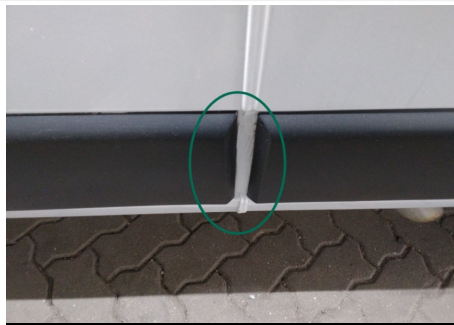
Zierleiste Seitenwand / Links / Keine

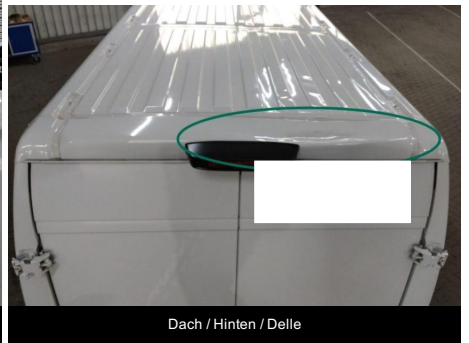
Dach / Hinten / Delle

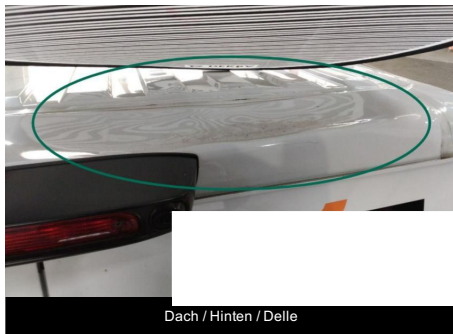
Dach / Hinten / Delle

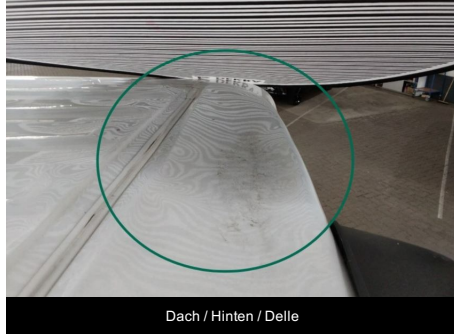
Dach / Hinten / Delle

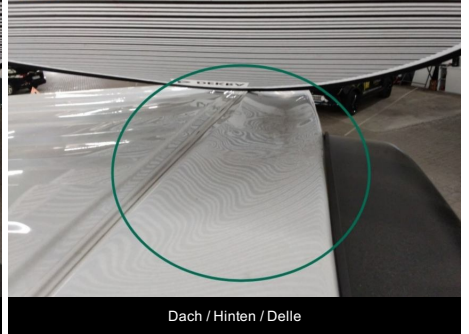
Dach / Hinten / Delle

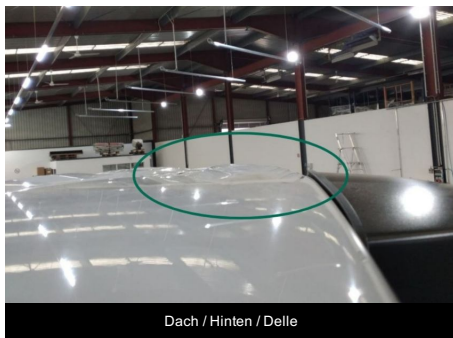
Dach / Hinten / Delle

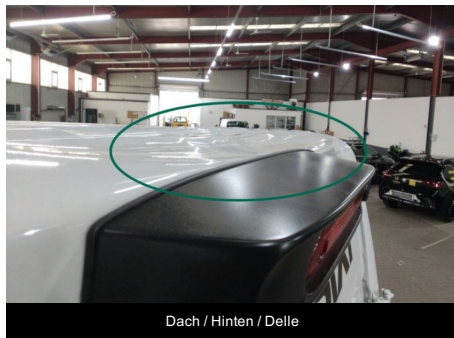
Dach / Hinten / Delle

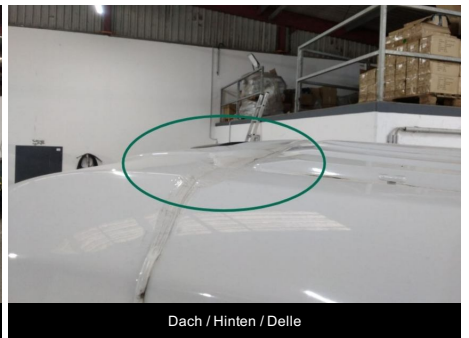
Dach / Hinten / Delle
