## Mercedes-Benz E 220 d Avantgarde Advanced

EZ 11/2025 | Kombi | Diesel | Automatikgetriebe | 18.397km  
Besteuerung: Regelbesteuert (Deutschland)  
Fahrzeugstandort: 55\*\*\*  
Fahrzeug aufgenommen am: 04.08.2026

# Hinweise zum Zustandsbericht

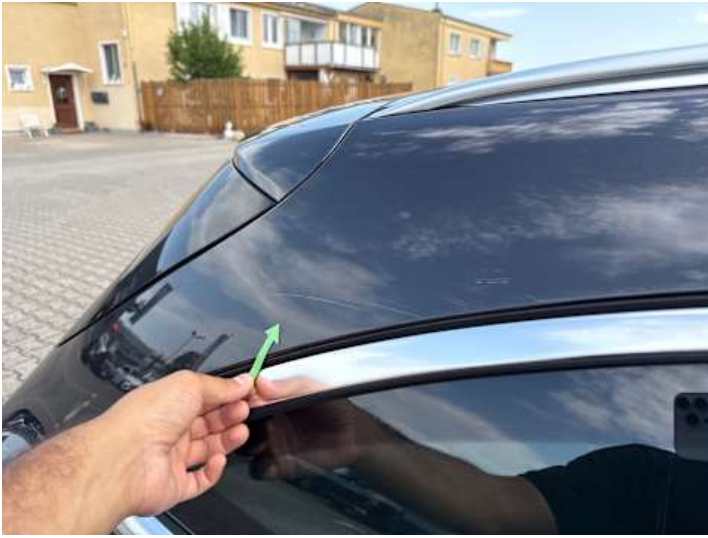
Seitenteil hinten rechts (Kratzer)

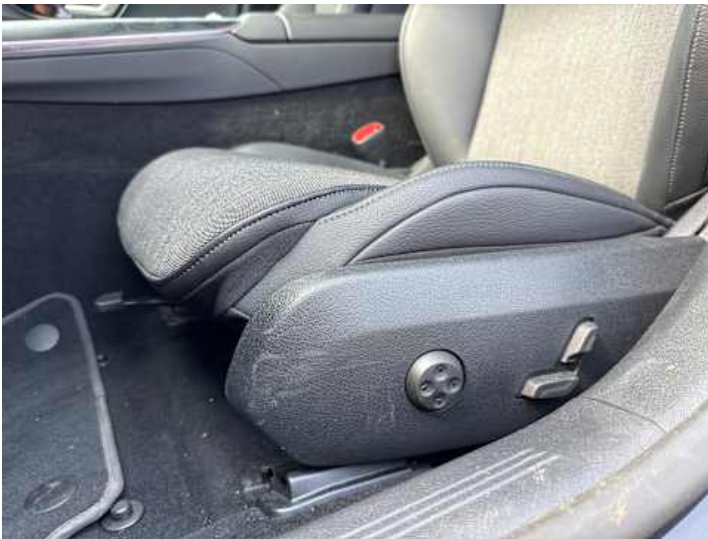
Innenraum (Verschmutzung)
