## BMW 523 i

EZ 11/2010 | Kombi | Benzin | Schaltgetriebe | 215.215km  
Besteuerung: Differenzbesteuert (§25a UStG)  
Fahrzeugstandort: 35\*\*\*  
Fahrzeug aufgenommen am: 22.07.2026

# Hinweise zum Zustandsbericht

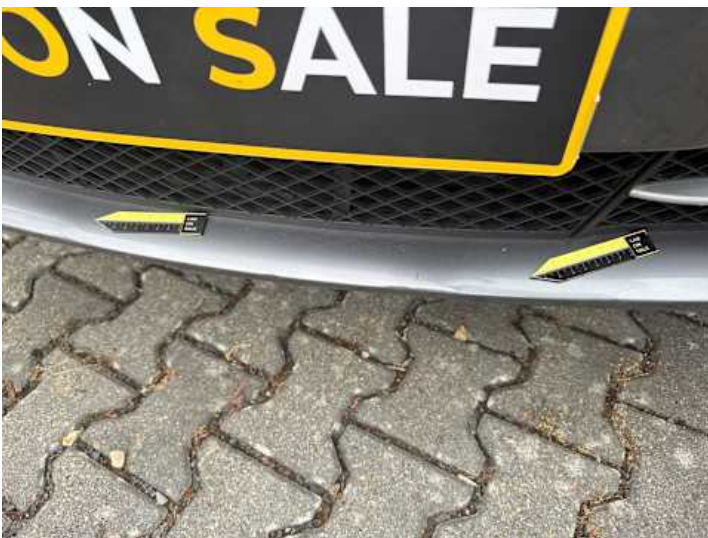
Stoßstange vorne (Verformung)

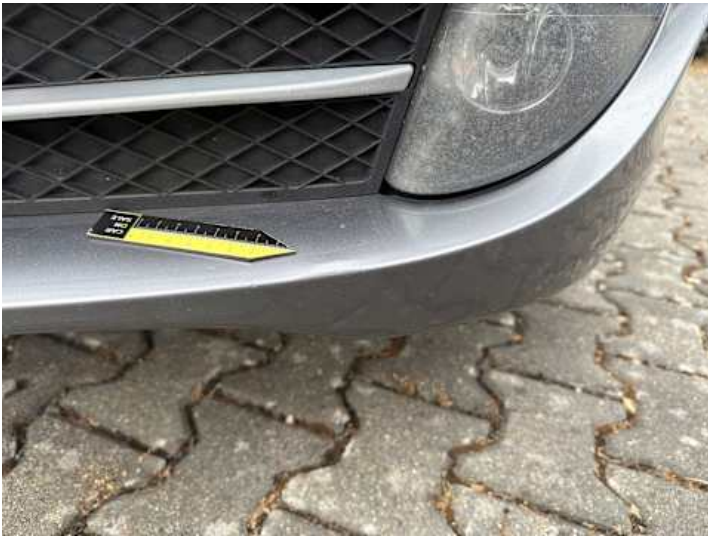
Stoßstange vorne (Verformung)

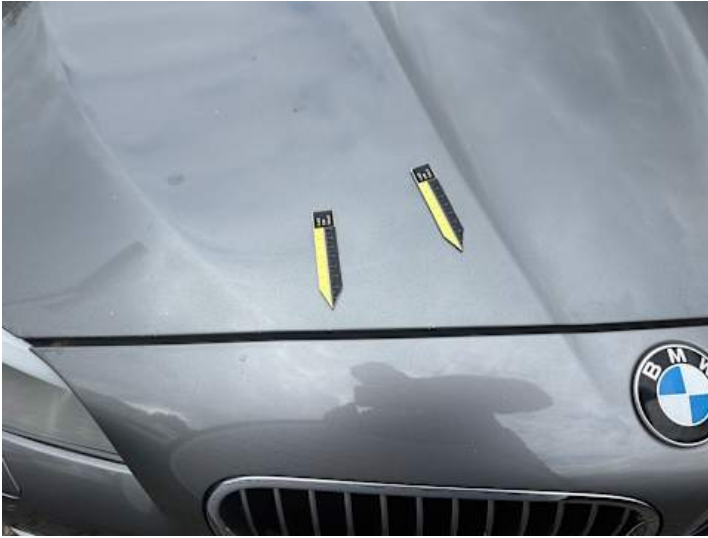
Motorhaube (Steinschlag)

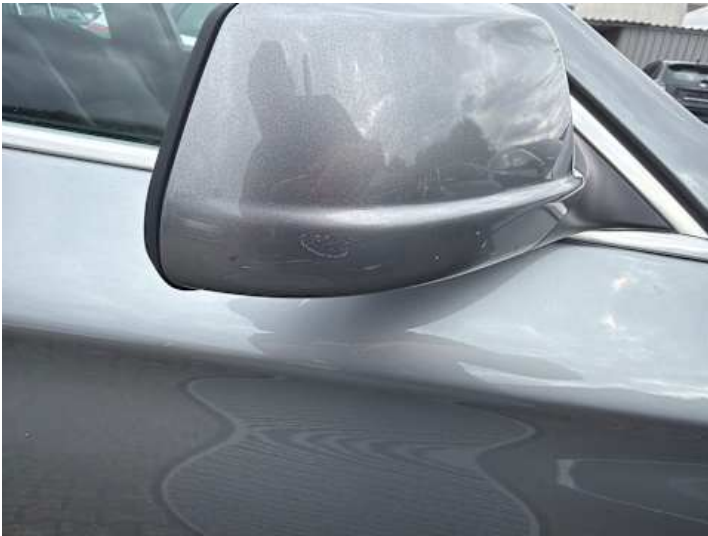
Beifahrertür (Kratzer)

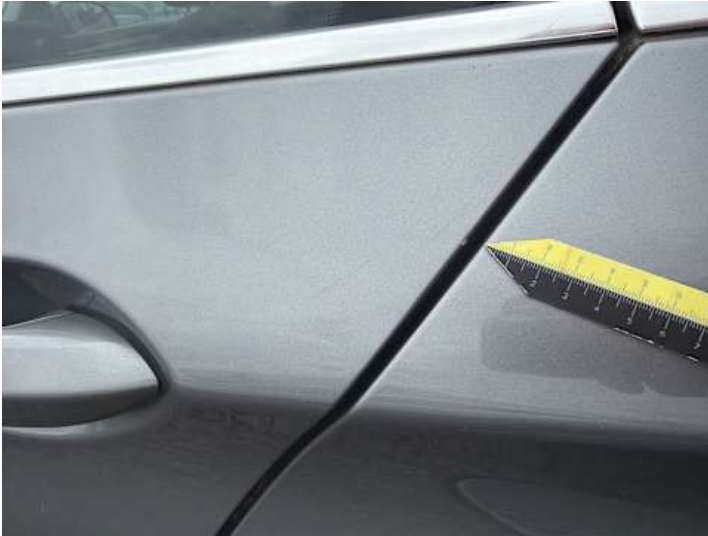
Türe hinten links (Kratzer)

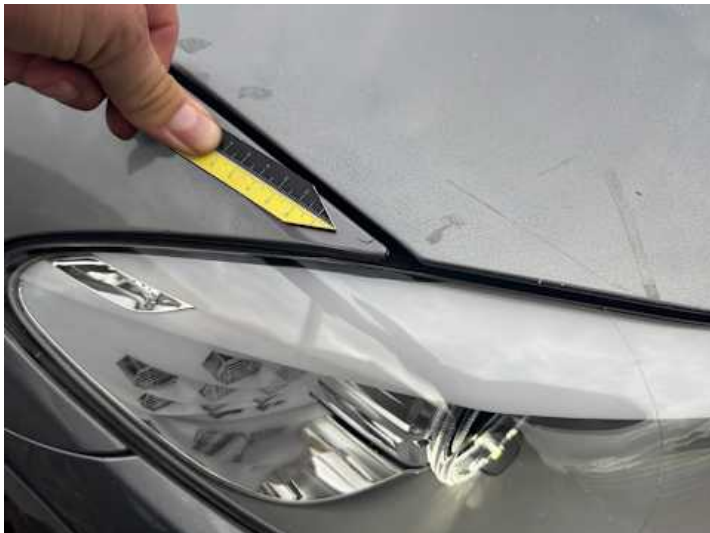
Kotflügel vorne rechts (Kratzer)
