## Volkswagen Touran Conceptline

EZ 03/2006 | Van | Diesel | Schaltgetriebe | 217.066km  
Besteuerung: Differenzbesteuert (§24 UStG)  
Fahrzeugstandort: 64\*\*\*  
Fahrzeug aufgenommen am: 30.07.2026

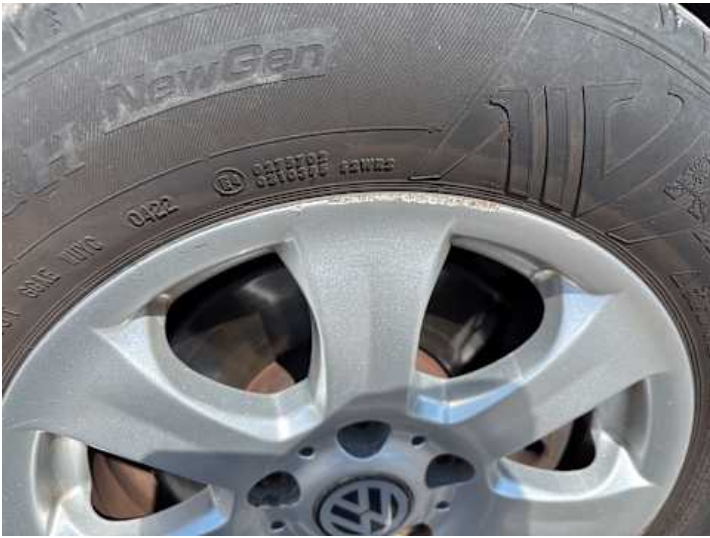
Rad (Kerben)

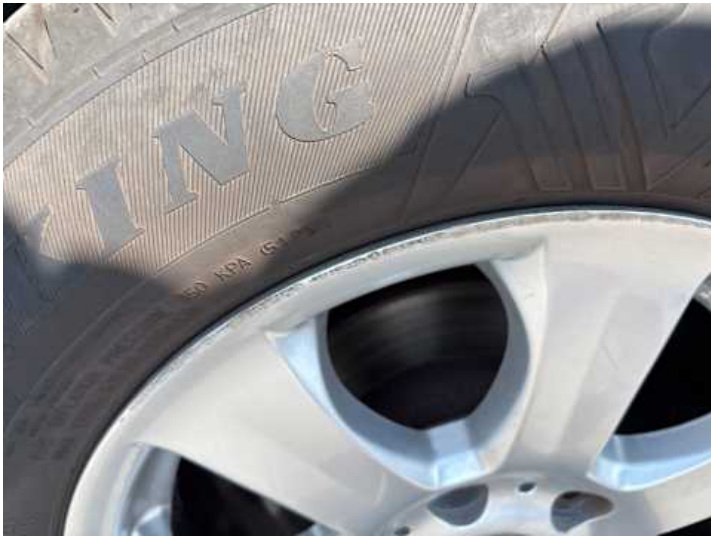
Rad (Kerben)

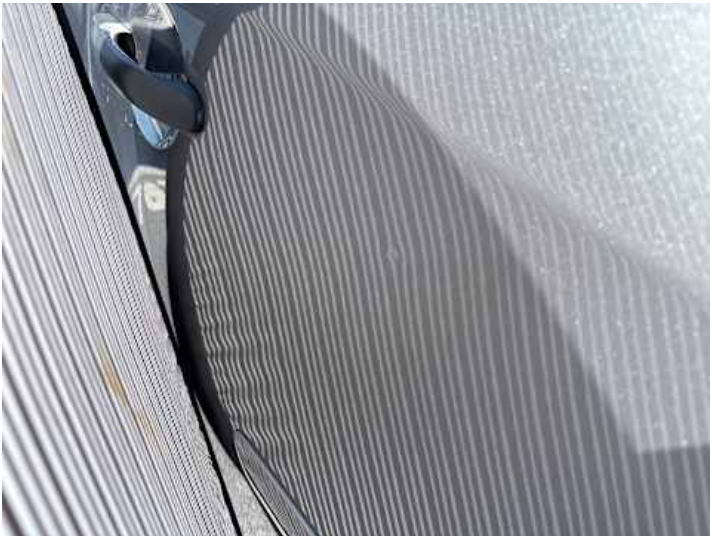
Türe hinten rechts (Delle)

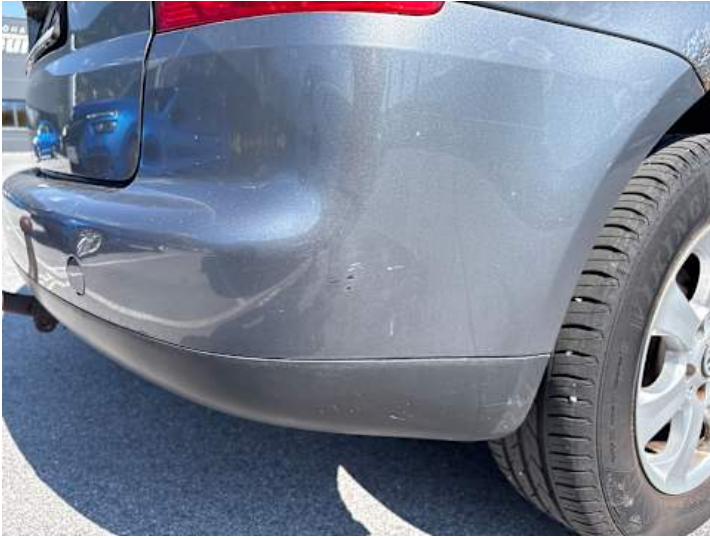
Stoßstange hinten (Kratzer)
