## Mercedes-Benz CLA 180

EZ 09/2014 | Limousine | Benzin | Automatikgetriebe | 212.613km

Fahrzeug aufgenommen am: 07.08.2026

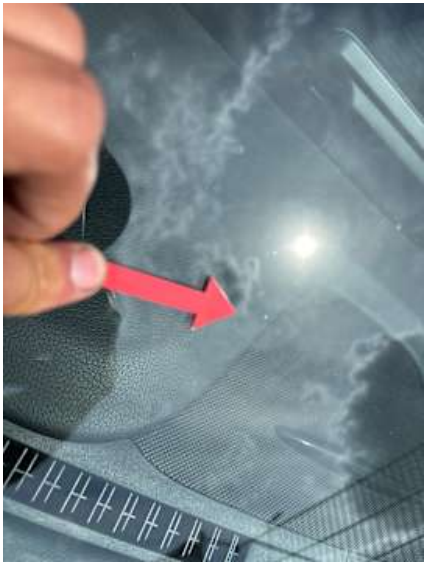
Windschutzscheibe (Steinschlag)

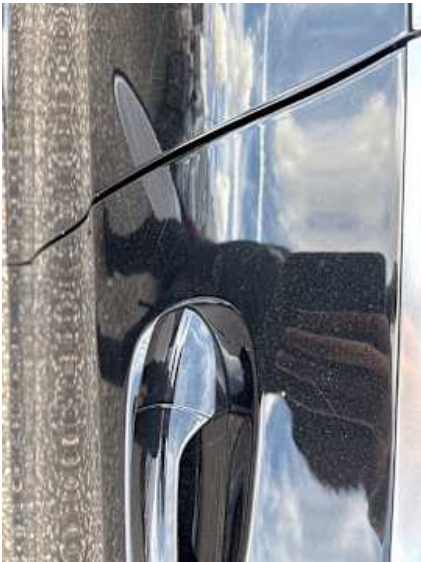
Beifahrertür (Kratzer)
