## BMW 320 d

EZ 05/2007 | Limousine | Diesel | Schaltgetriebe | 202.606km  
Besteuerung: Differenzbesteuert (§25a UStG)  
Fahrzeugstandort: 29\*\*\*  
Fahrzeug aufgenommen am: 31.07.2026

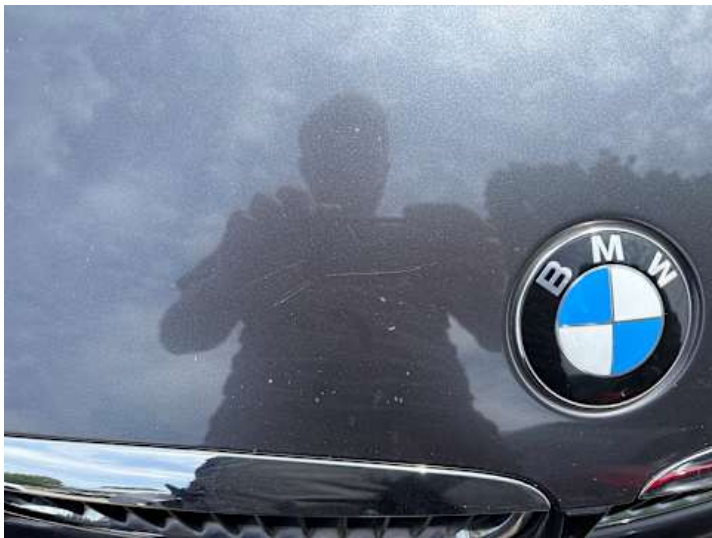
Motorhaube (Kratzer, Steinschlag)

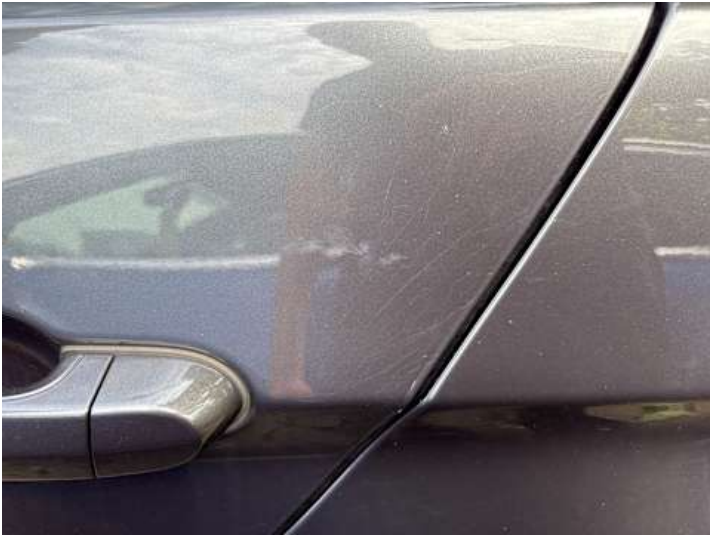
Türe hinten links (Kratzer)

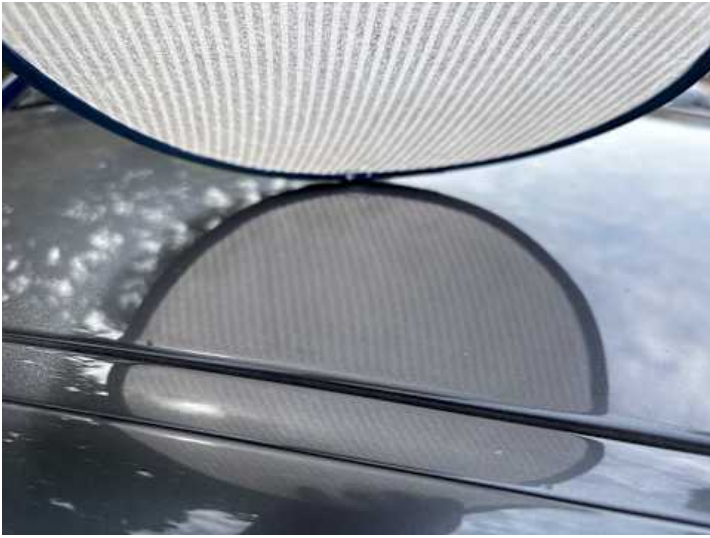
Dach (Delle, Steinschlag, Kratzer)

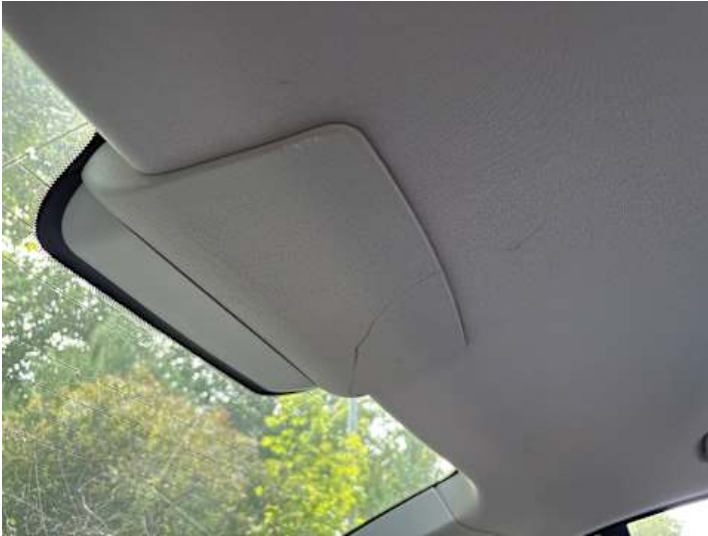
Innenraum (Kratzer)
