## Chevrolet Matiz SE

EZ 03/2008 | Kleinwagen | Benzin | Schaltgetriebe | 125.671km

Fahrzeug aufgenommen am: 27.07.2026

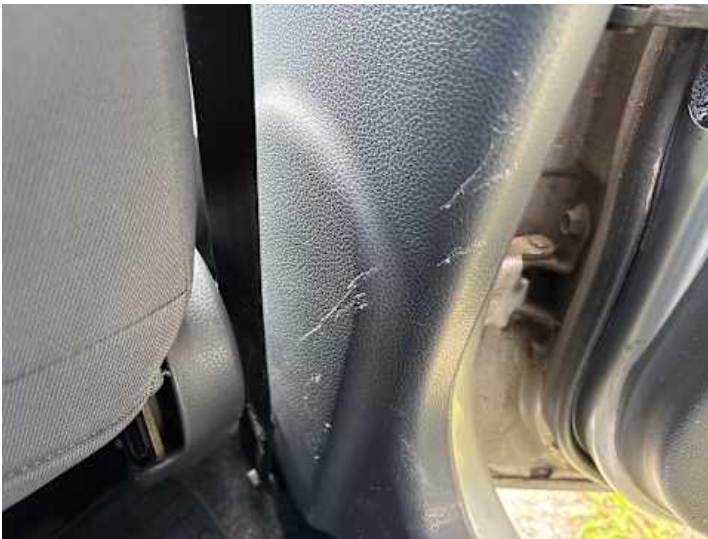
Innenraum (Kratzer)
