## Audi A6 Avant

EZ 08/2006 | Kombi | Diesel | Automatikgetriebe | 323.191km  
Besteuerung: Differenzbesteuert (§25a UStG)  
Fahrzeugstandort: 48\*\*\*  
Fahrzeug aufgenommen am: 07.07.2026

# Hinweise zum Zustandsbericht

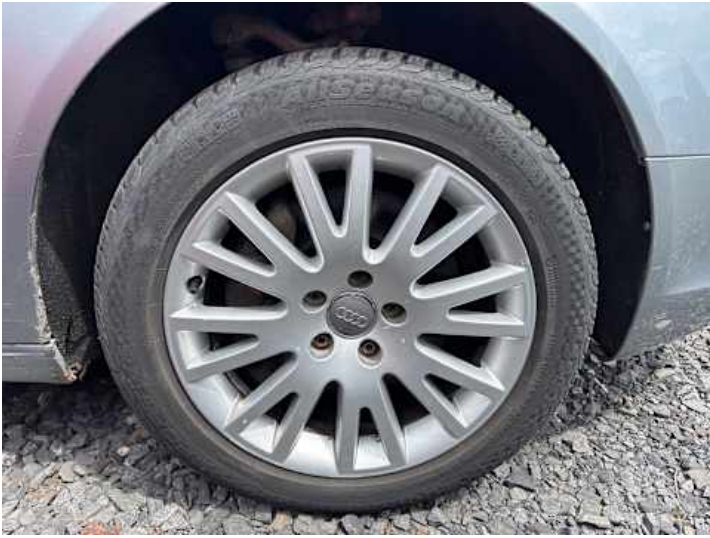
Rad (Kratzer)

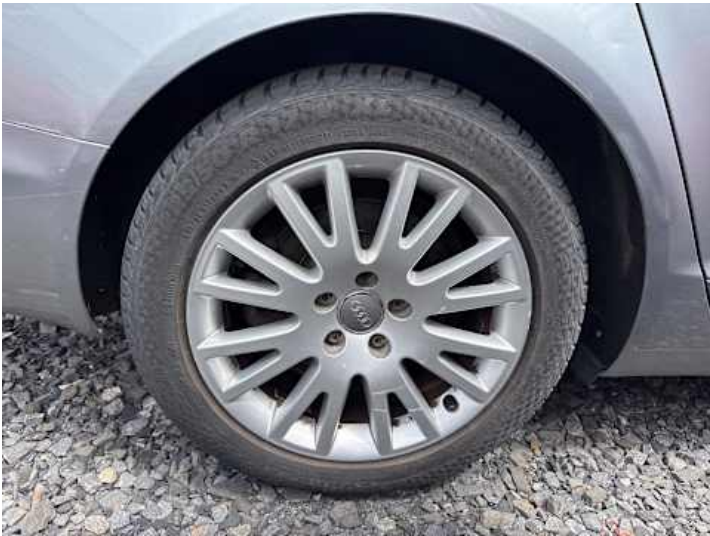
Rad (Kratzer)

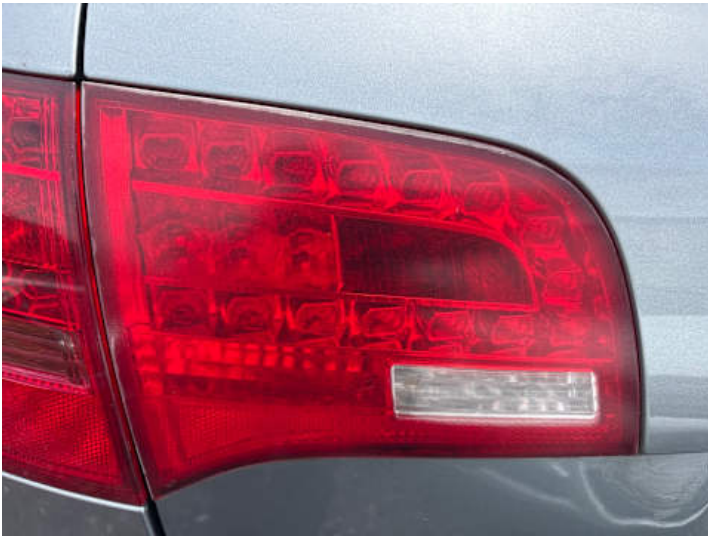
Rücklicht (links) (Blind)
