## Toyota Yaris Sol

EZ 03/2009 | Kleinwagen | Diesel | Schaltgetriebe | 195.237km  
Besteuerung: Differenzbesteuert (§25a UStG)  
Fahrzeugstandort: 09\*\*\*  
Fahrzeug aufgenommen am: 31.07.2026

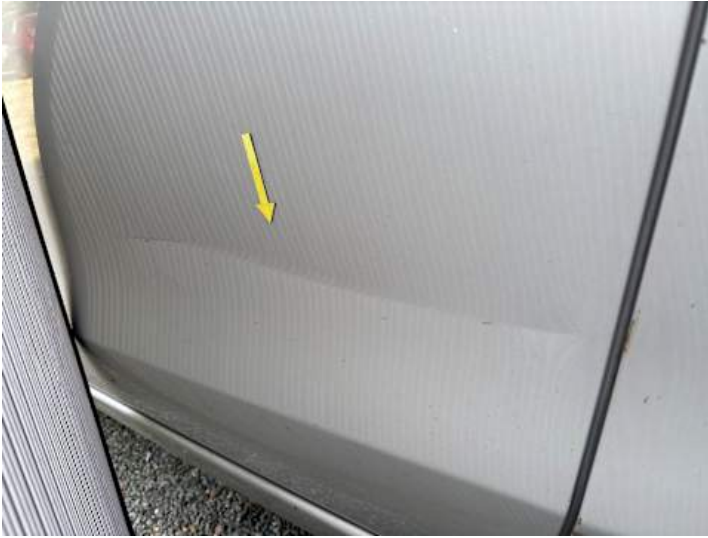
Fahrtür (Verformung)

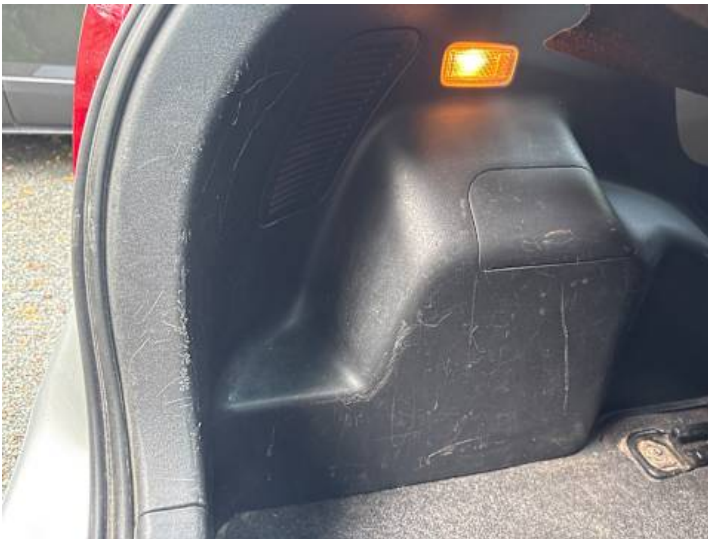
Innenraum (Kratzer)
