## Volkswagen Touran Cup BMT

EZ 12/2014 | Van | Diesel | Schaltgetriebe | 284.532km  
Besteuerung: Differenzbesteuert (§25a UStG)  
Fahrzeugstandort: 98\*\*\*  
Fahrzeug aufgenommen am: 28.07.2026

# Hinweise zum Zustandsbericht

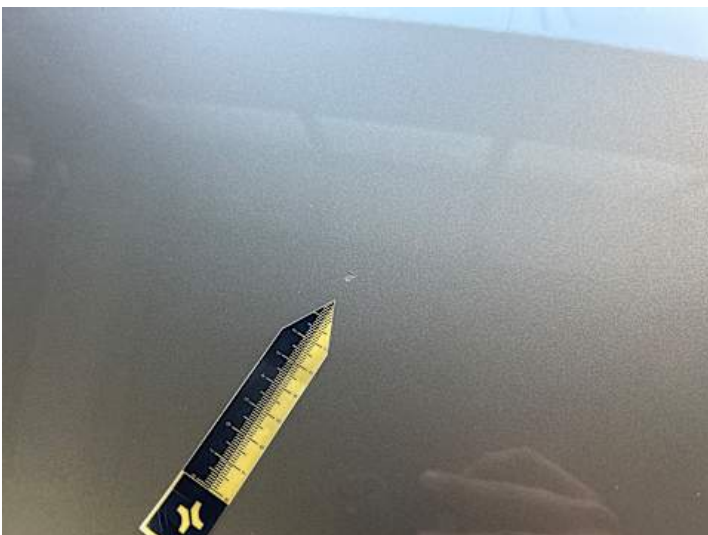
Motorhaube (Steinschlag)

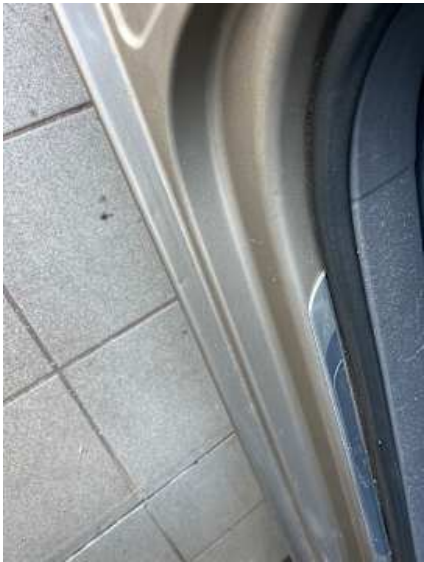
Schweller rechts (Delle)
