## Hyundai ix20

EZ 04/2014 | Geländewagen | Benzin | Schaltgetriebe | 92.824km  
Besteuerung: Differenzbesteuert (§25a UStG)  
Fahrzeugstandort: 47\*\*\*  
Fahrzeug aufgenommen am: 24.08.2026

# Hinweise zum Zustandsbericht

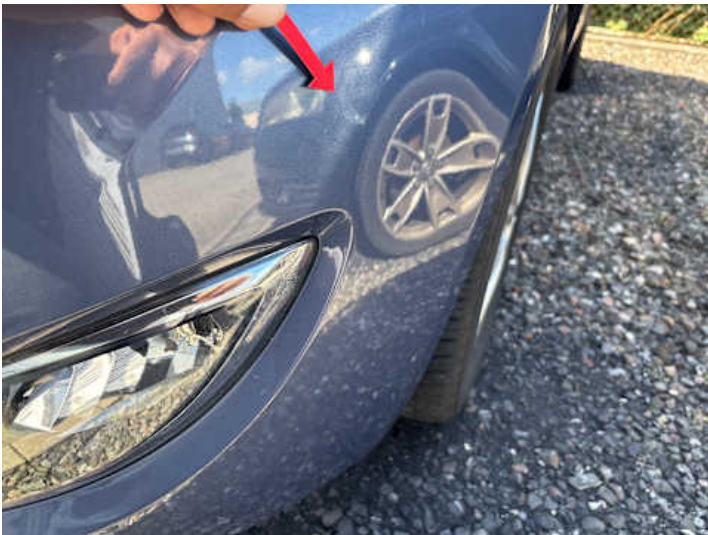
Stoßstange vorne (Kratzer)

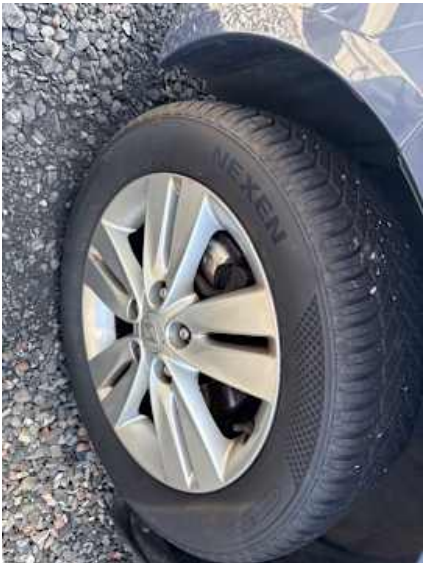
Rad (Kratzer)

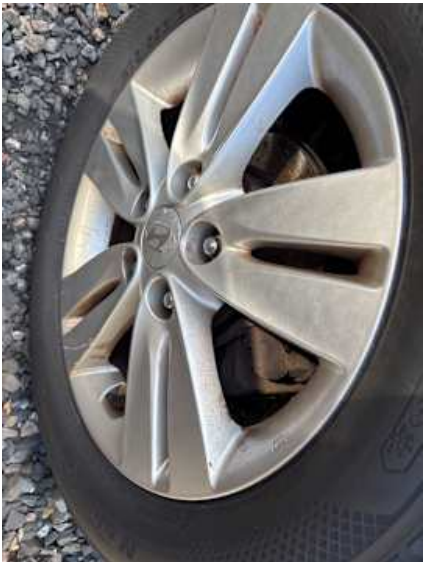
Rad (Kratzer)

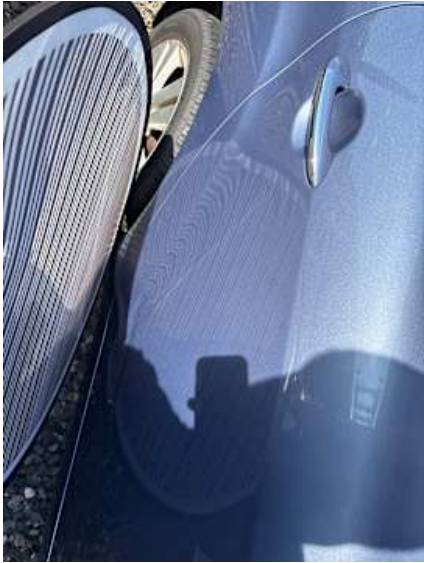
Türe hinten rechts (Delle)

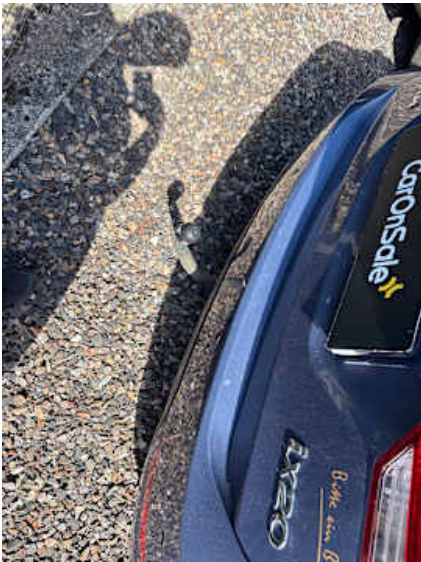
Stoßstange hinten (Kratzer)

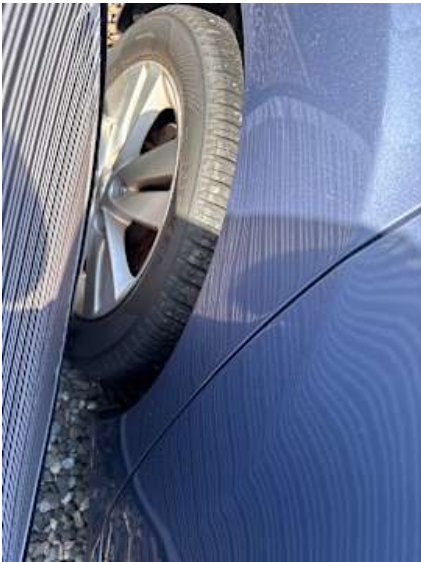
Seitenteil hinten rechts (Delle)

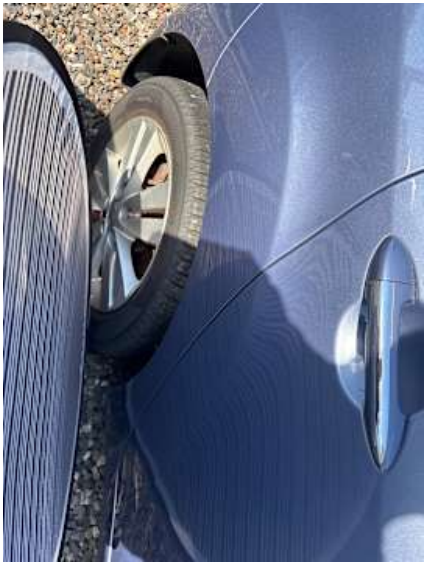
Seitenteil hinten rechts (Delle)
