## Opel Vivaro Kasten L1H1 2,9t

EZ 10/2019 | Kastenwagen | Diesel | Schaltgetriebe | 64.720km

Fahrzeug aufgenommen am: 06.08.2026

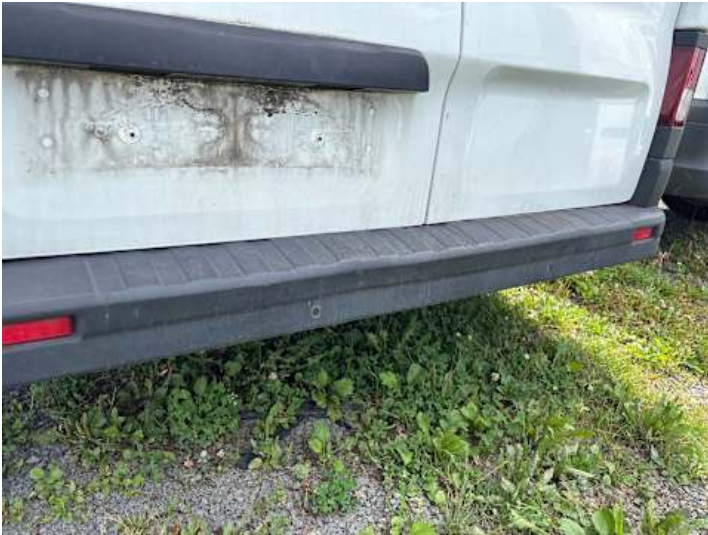
Stoßstange hinten (Verformung, Kratzer)
