## Ford Custom 310 L2 Trend

EZ 01/2013 | Kombi | Diesel | Schaltgetriebe | 195.250km

Fahrzeug aufgenommen am: 24.08.2026

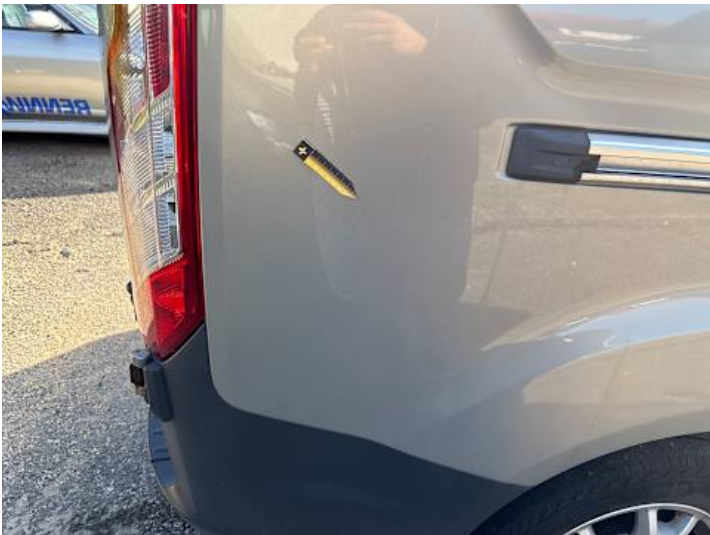
Seitenteil hinten links (Delle)
