## Audi A4 Limousine

EZ 07/2011 | Limousine | Diesel | Schaltgetriebe | 260.719km  
Besteuerung: Differenzbesteuert (§25a UStG)  
Fahrzeugstandort: 87\*\*\*  
Fahrzeug aufgenommen am: 06.08.2026

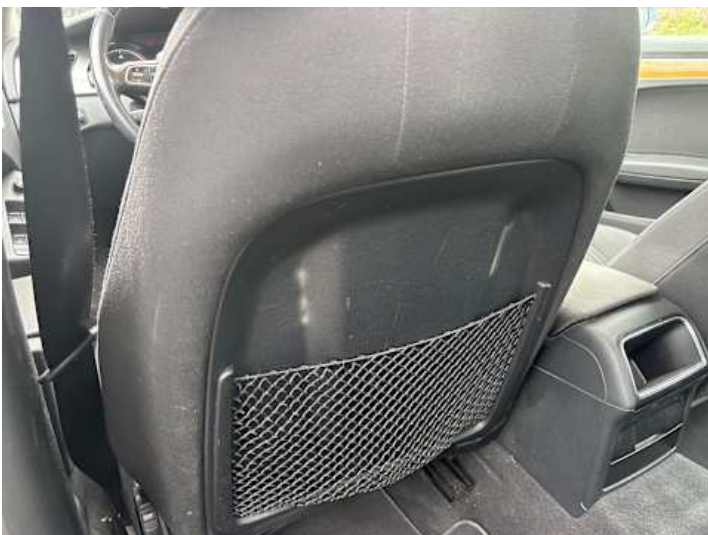
Innenraum (Verschmutzung)

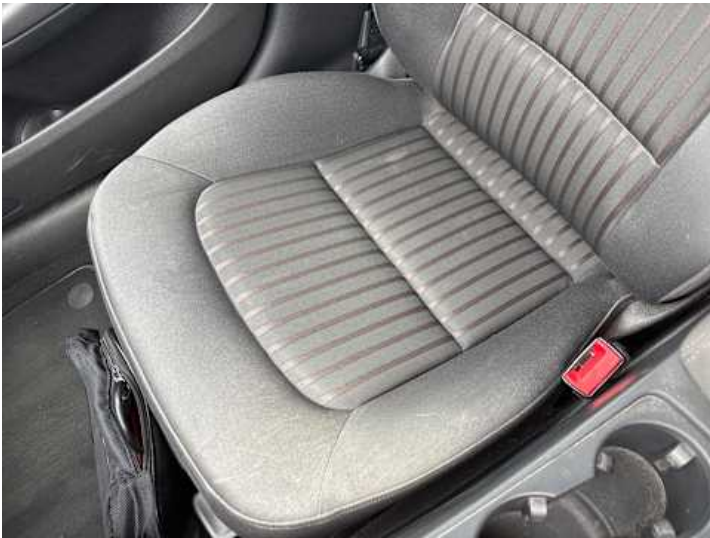
Innenraum (Verschmutzung)
