## Subaru Impreza Classic

EZ 10/2010 | Limousine | Diesel | Schaltgetriebe | 232.544km  
Besteuerung: Differenzbesteuert (§24 UStG)  
Fahrzeugstandort: 64\*\*\*  
Fahrzeug aufgenommen am: 04.08.2026

# Hinweise zum Zustandsbericht

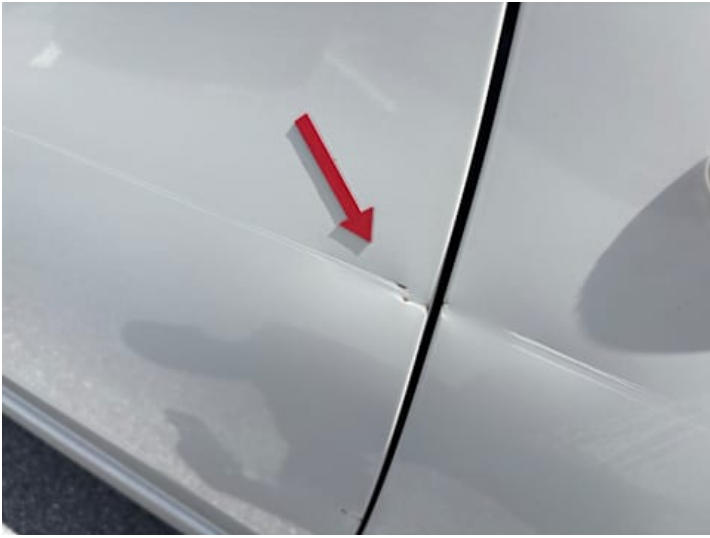
Beifahrertür (Kratzer, Verformung)
