## Renault Megane BOSE-Edition

EZ 07/2017 | Kombi | Benzin | Schaltgetriebe | 120.317km  
 Besteuerung: Differenzbesteuert (§25a UStG)  
 Fahrzeugstandort: 09\*\*\*  
 Fahrzeug aufgenommen am: 20.08.2026

# Hinweise zum Zustandsbericht

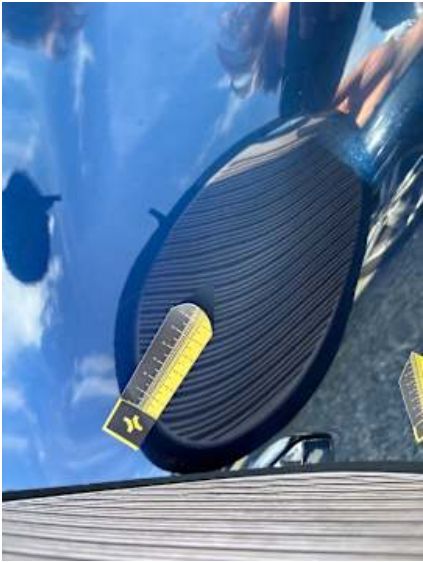
Türe hinten links (Delle)

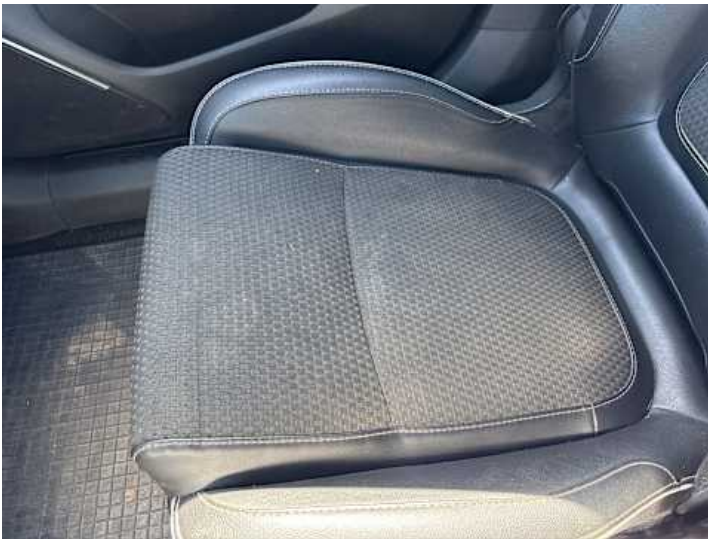
Innenraum (Verschmutzung)

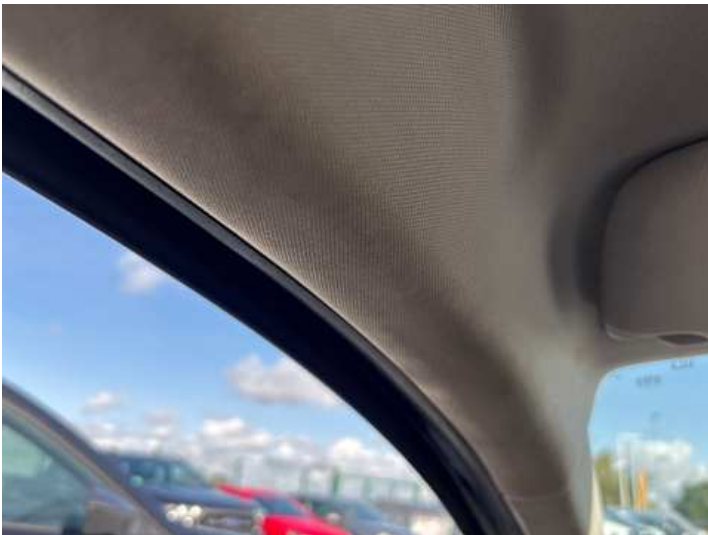
Innenraum (Verschmutzung)

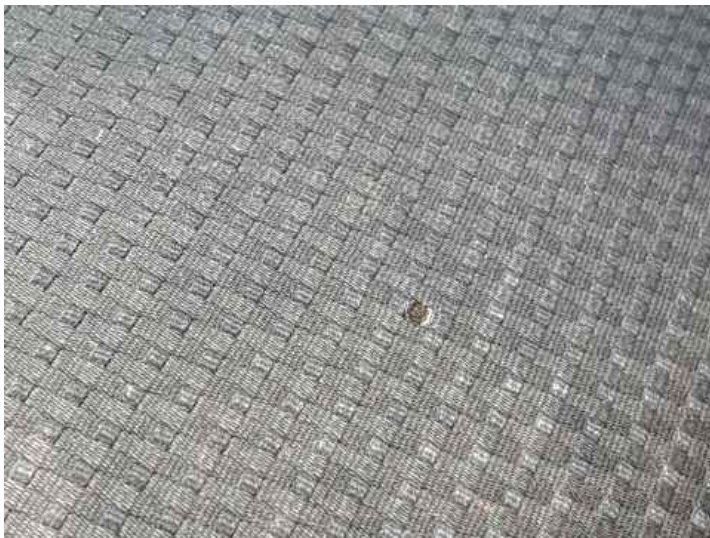
Innenraum (Brandloch)
