## Mercedes-Benz 114/116/119 CDI/BT RWD lang

EZ 12/2018 | Kastenwagen | Diesel | Schaltgetriebe | 89.478km

Fahrzeug aufgenommen am: 27.07.2026

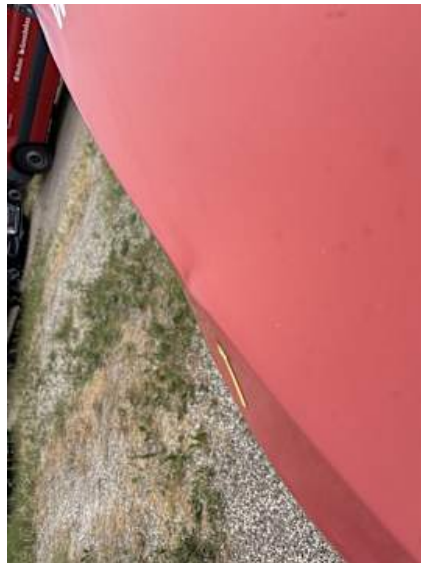
Motorhaube (Verformung)

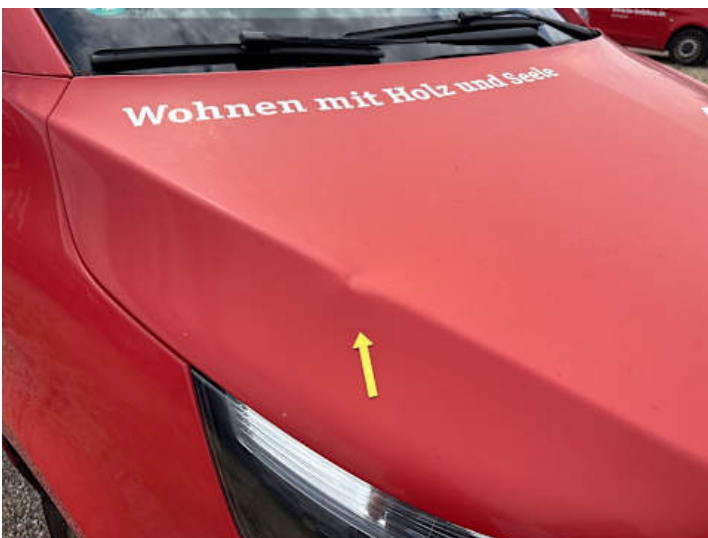
Motorhaube (Verformung)

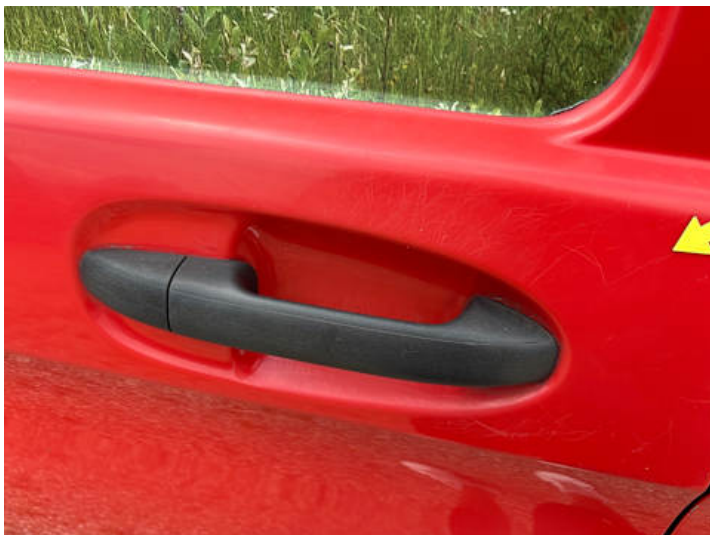
Türe hinten rechts (Kratzer)

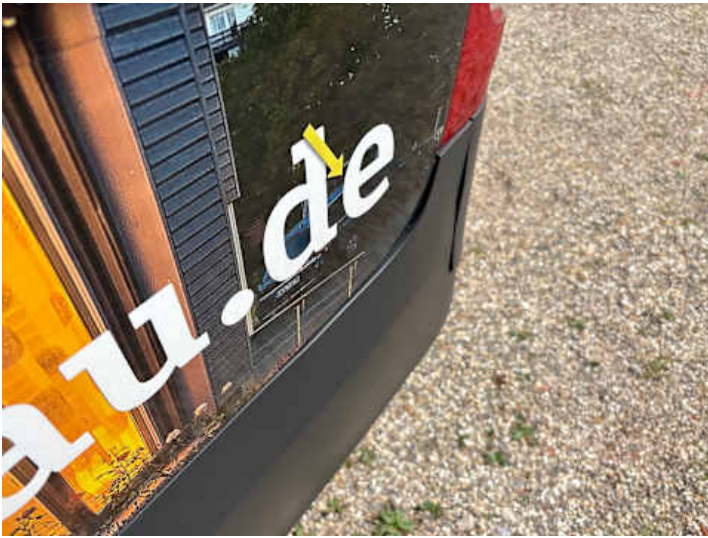
Stoßstange hinten (Spaltmaße ungenau)

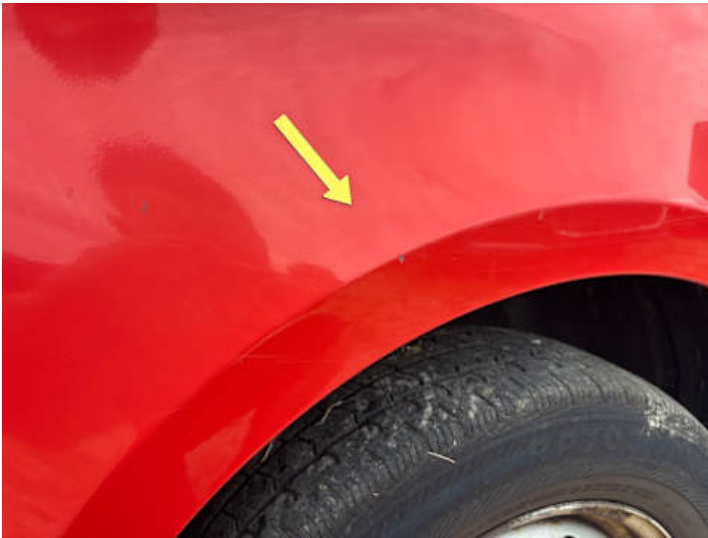
Kotflügel vorne rechts (Kratzer, Delle)
