## Mercedes-Benz 116 CDI lang

EZ 08/2014 | Van | Diesel | Schaltgetriebe | 220.821km  
Besteuerung: Regelbesteuert (Deutschland)  
Fahrzeugstandort: 48\*\*\*  
Fahrzeug aufgenommen am: 27.07.2026

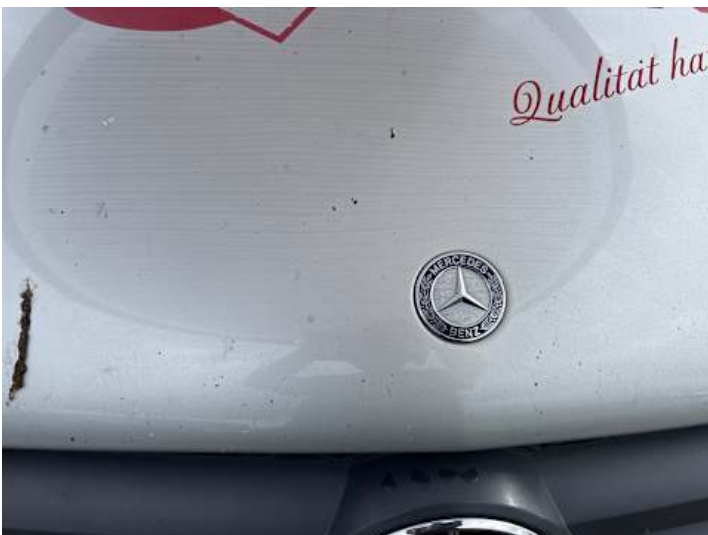
Motorhaube (Delle)

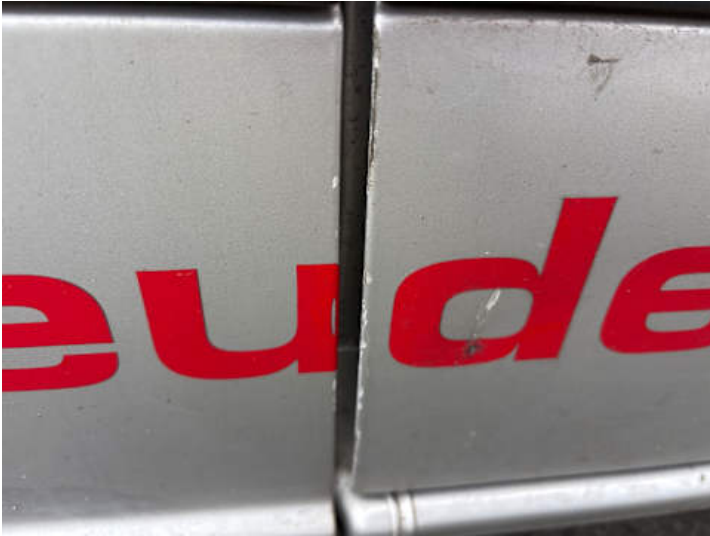
Beifahrertür (Kratzer)

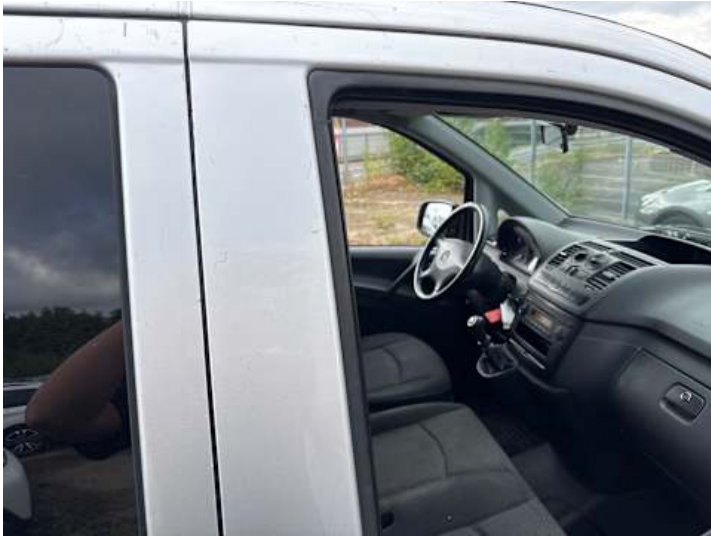
Beifahrertür (Kratzer)

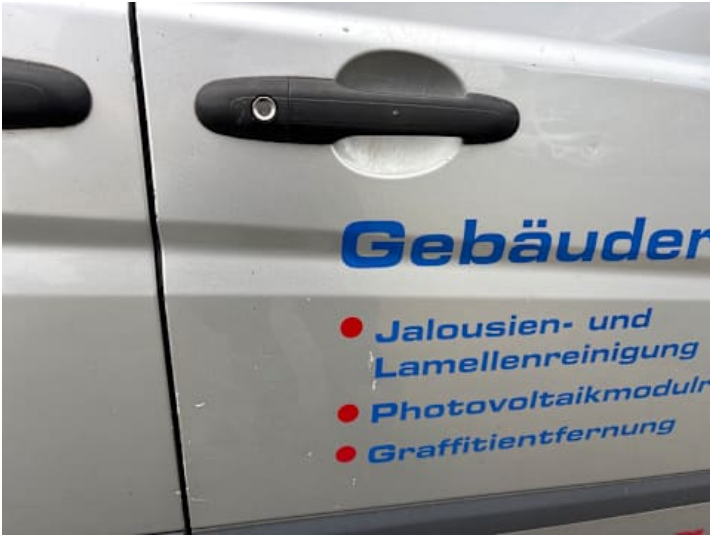
Beifahrertür (Kratzer)

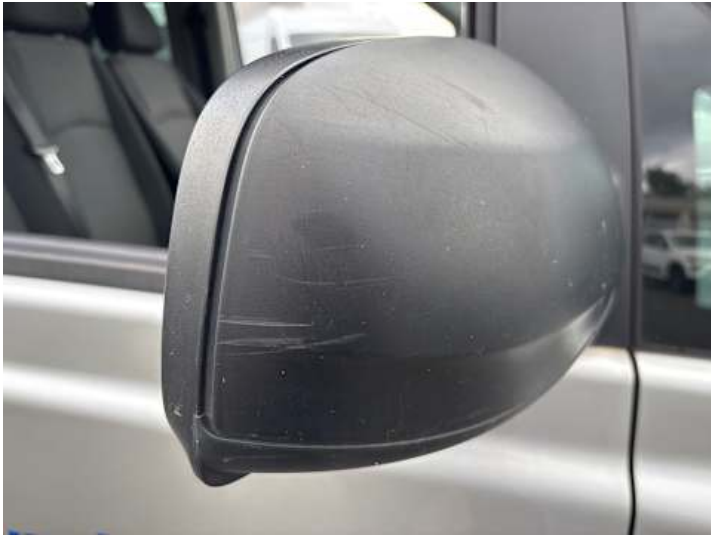
Beifahrertür (Kratzer)

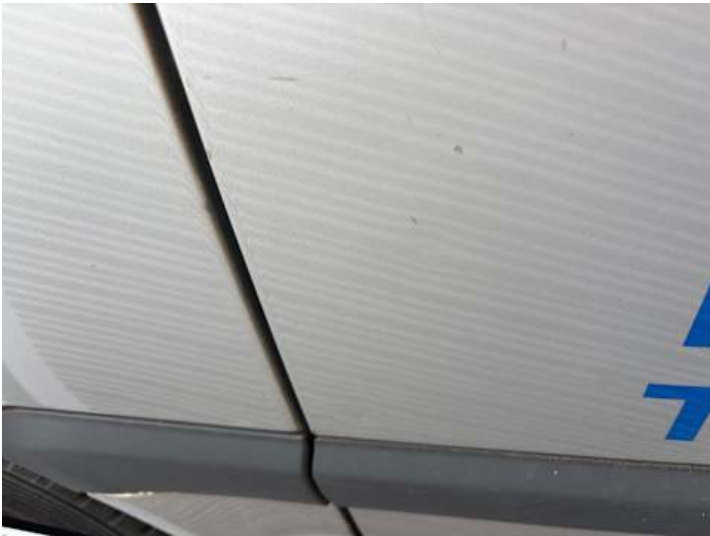
| Fahrzeugteil | Lackschichtdicke (in µm) | Fahrzeugteil | Lackschichtdicke (in µm) |
|---|---|---|---|
| Türe hinten links | - | Türe hinten rechts | 475 |

Türe hinten rechts (Delle)

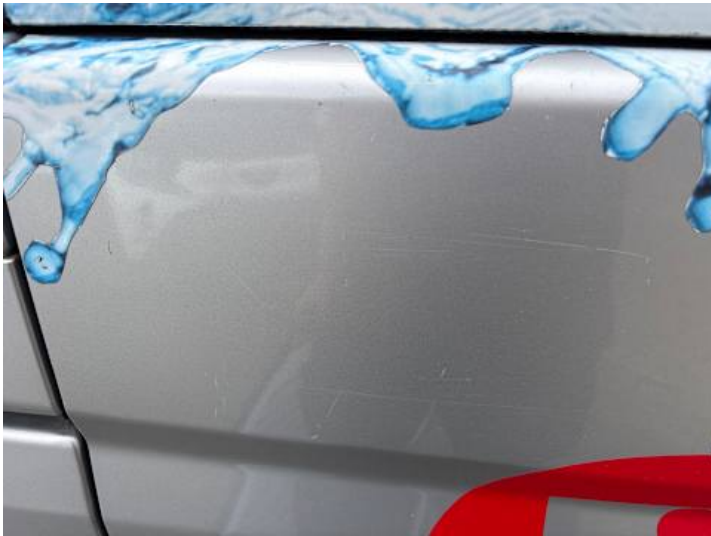
Türe hinten rechts (Kratzer)

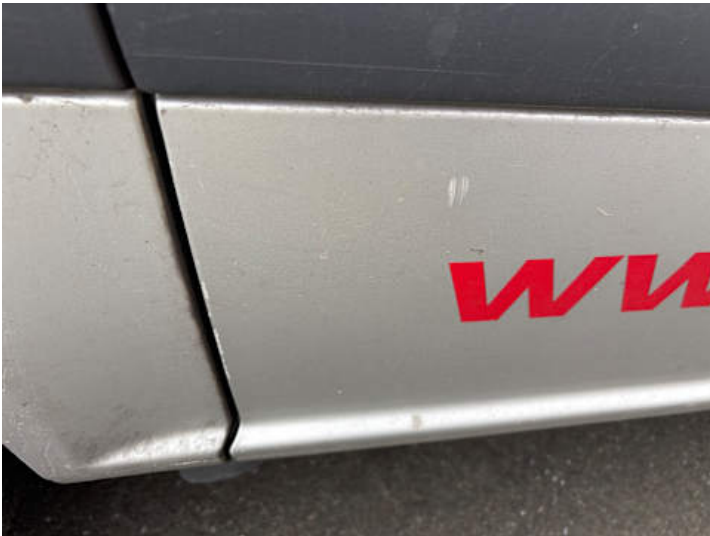
Türe hinten rechts (Kratzer)

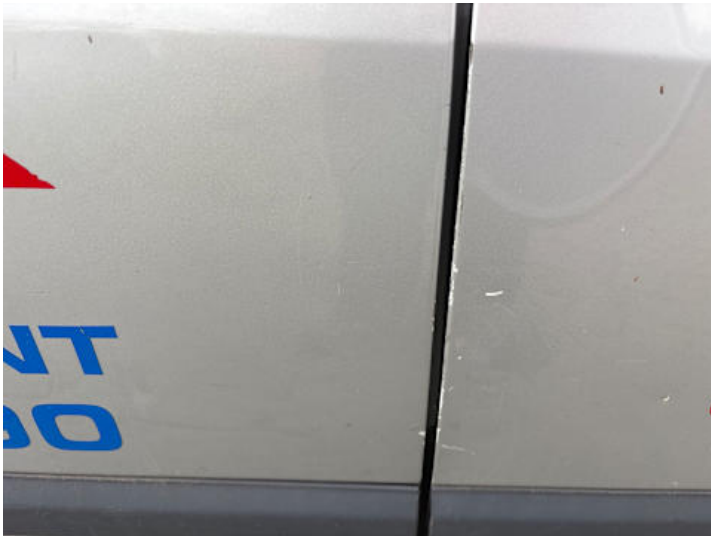
Türe hinten rechts (Kratzer)

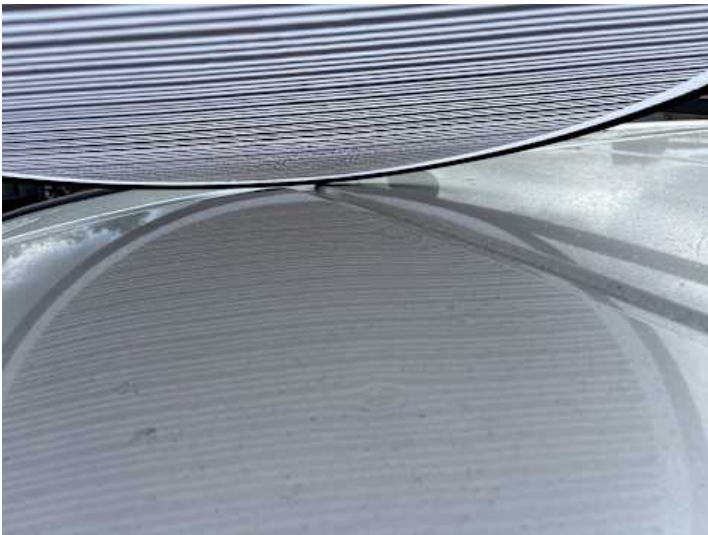
Dach (Delle, Verformung, Kratzer)

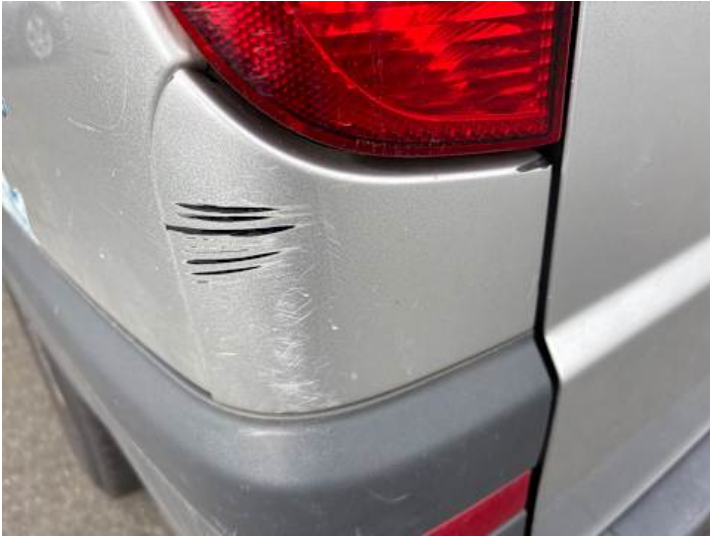
Seitenteil hinten links (Kratzer)

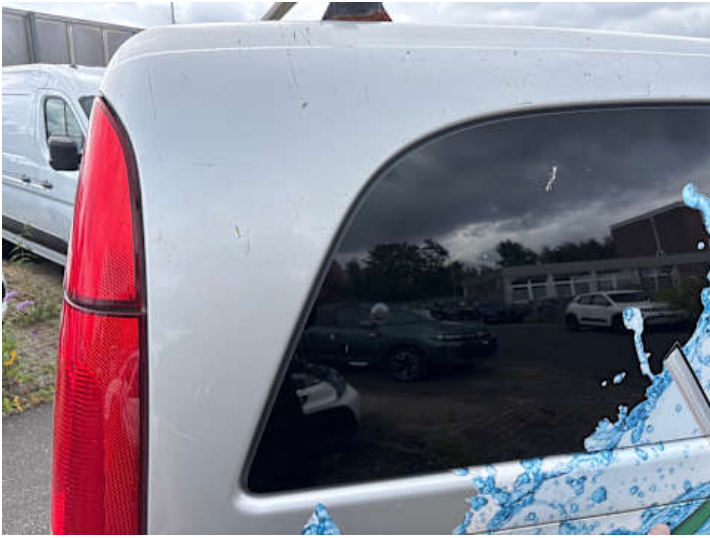
Seitenteil hinten rechts (Kratzer)

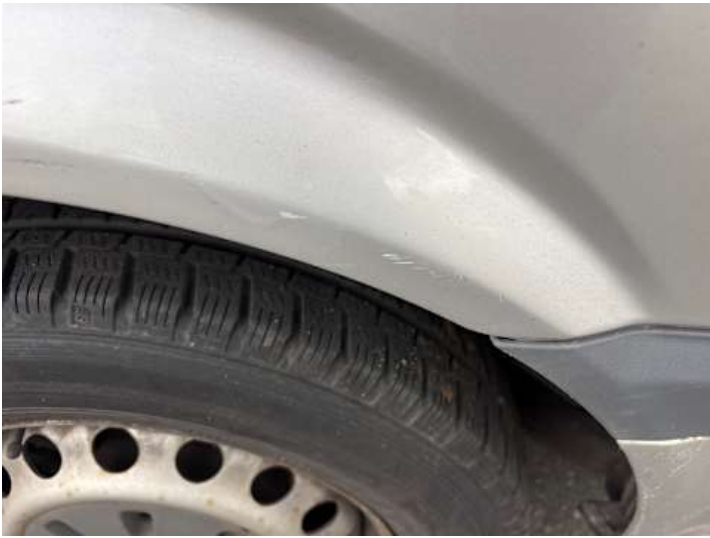
Seitenteil hinten rechts (Kratzer)

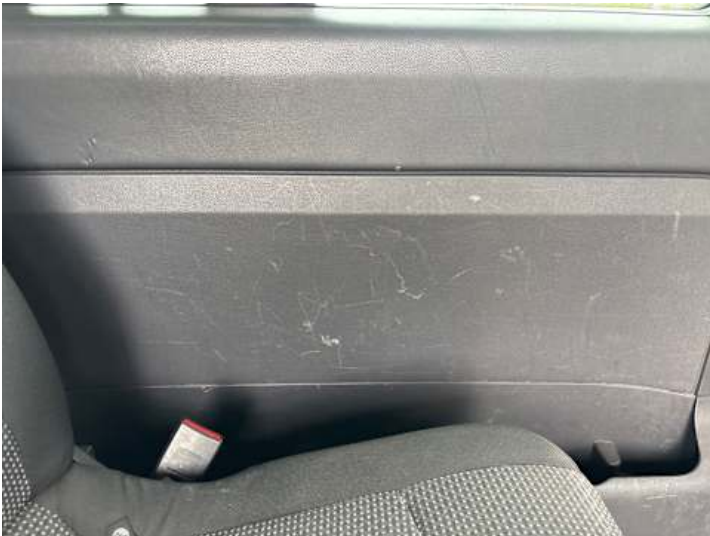
Innenraum (Kratzer)

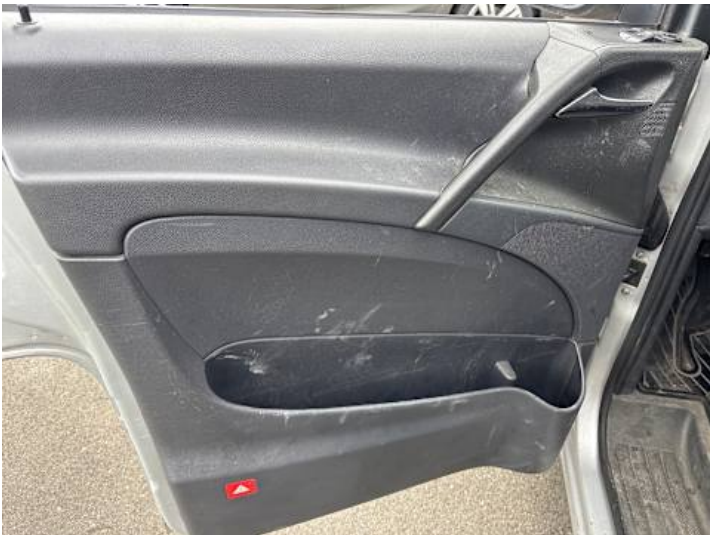
Innenraum (Kratzer)

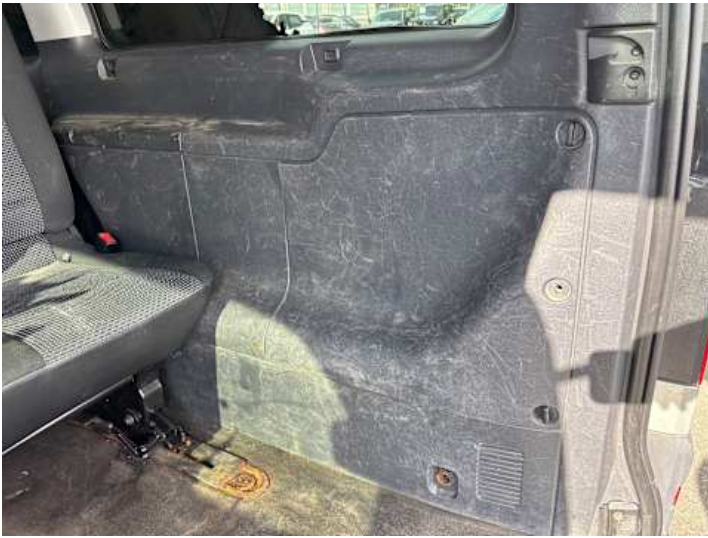
Innenraum (Kratzer)

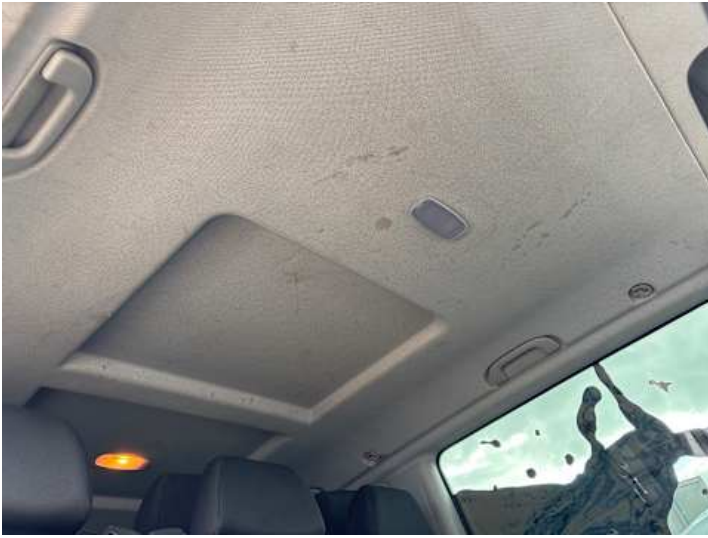
Innenraum (Verschmutzung)

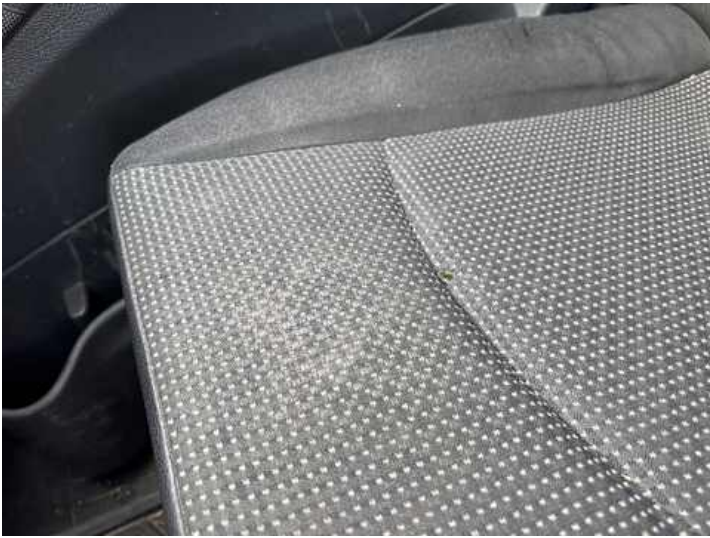
Innenraum (Brandloch)
