## Volkswagen Touran Highline

EZ 03/2006 | Van | Benzin | Automatikgetriebe | 156.140km

Fahrzeug aufgenommen am: 27.08.2026

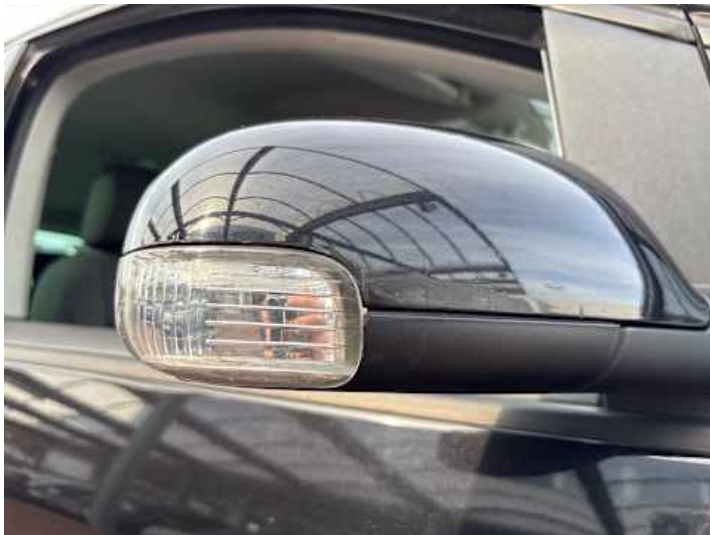
Beifahrtür (Kratzer, Verformung)
