## Volkswagen Golf Plus Goal

EZ 04/2006 | Limousine | Benzin | Schaltgetriebe | 166.564km  
Besteuerung: Differenzbesteuert (§25a UStG)  
Fahrzeugstandort: 41\*\*\*  
Fahrzeug aufgenommen am: 27.08.2026

# Hinweise zum Zustandsbericht

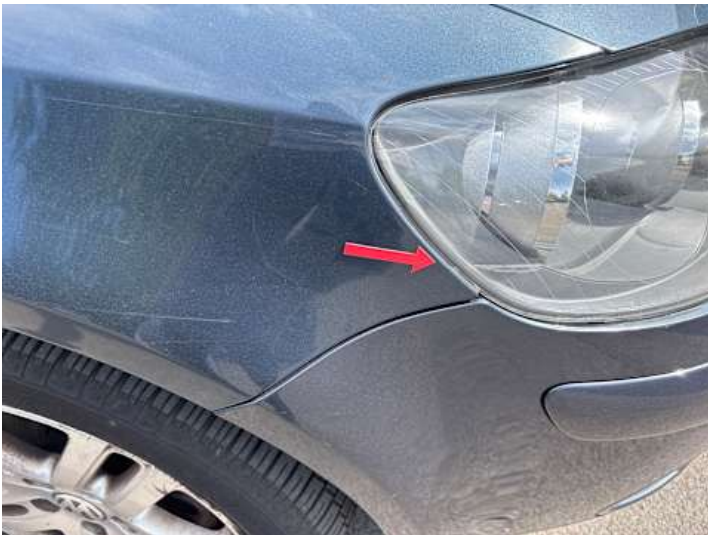
Scheinwerfer (rechts) (Kratzer)

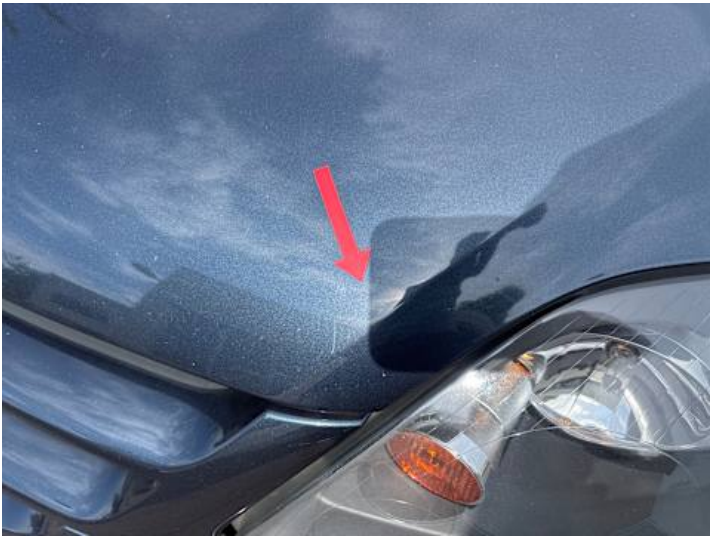
Motorhaube (Kratzer)

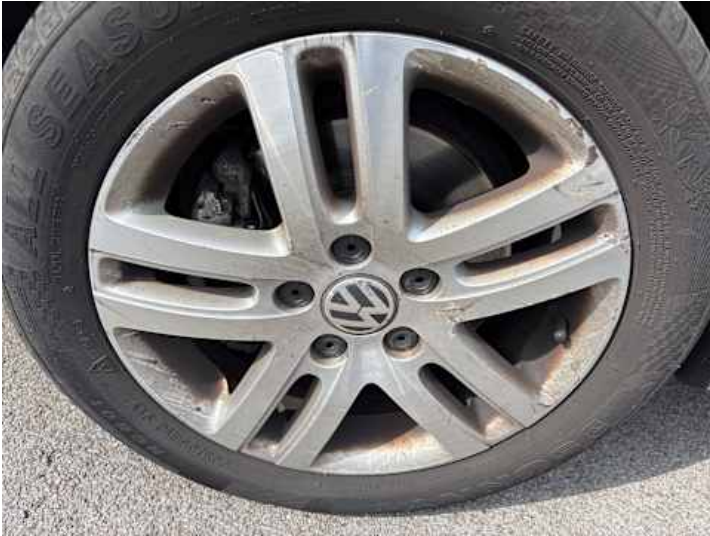
Rad (Kerben, Kratzer)

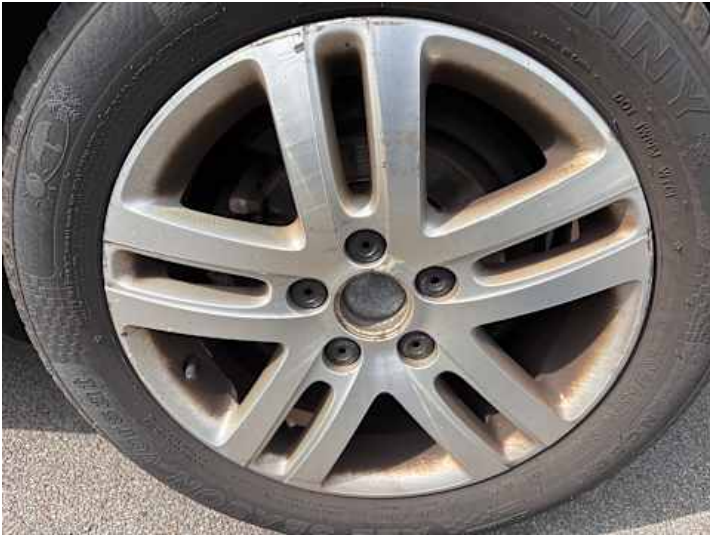
Rad (Kerben, Kratzer)

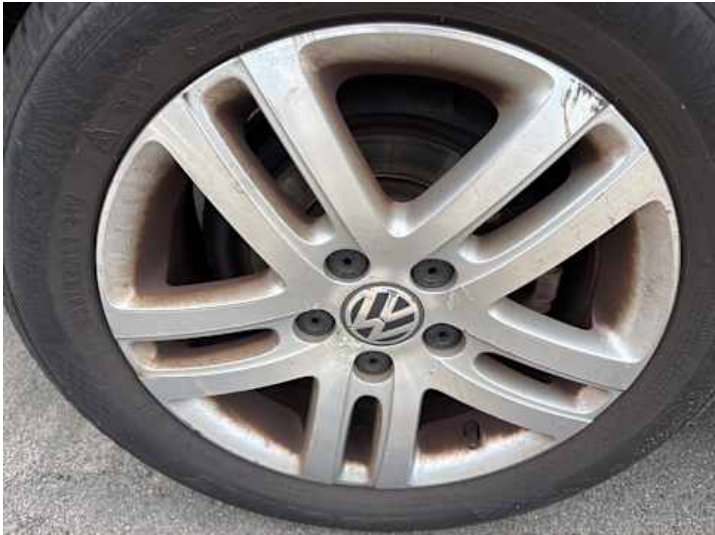
Rad (Kerben, Kratzer)

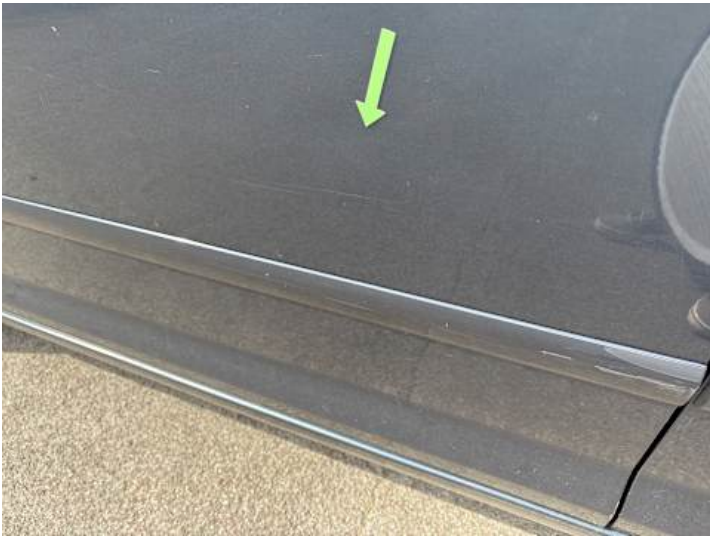
Fahrtür (Kratzer)

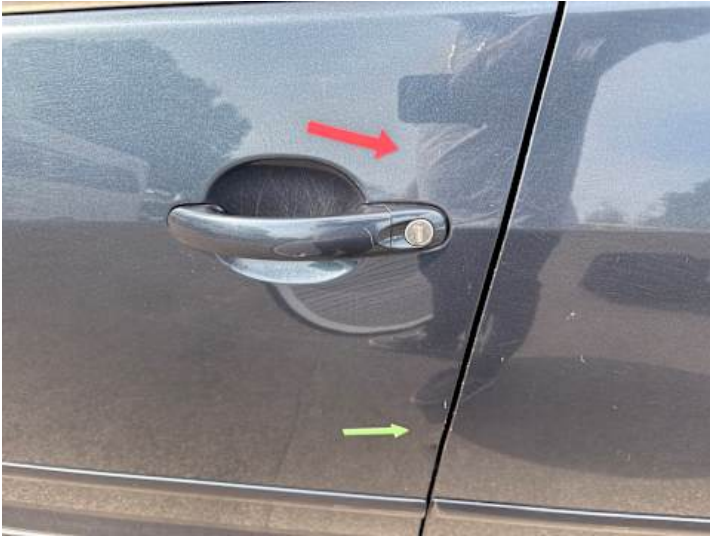
Fahrtür (Kratzer)

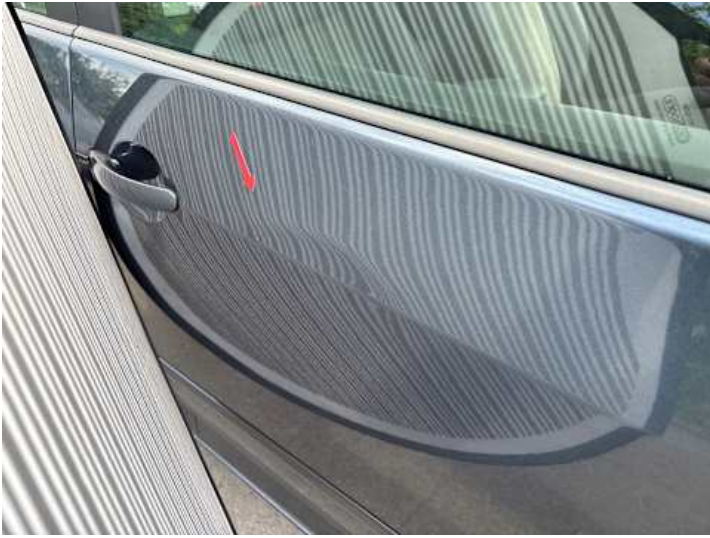
| Fahrzeugteil | Lackschichtdicke (in µm) | Fahrzeugteil | Lackschichtdicke (in µm) |
|---|---|---|---|
| Fahrertür | 110 | Beifahrertür | 250 |

Beifahrtür (Kratzer, Verformung)

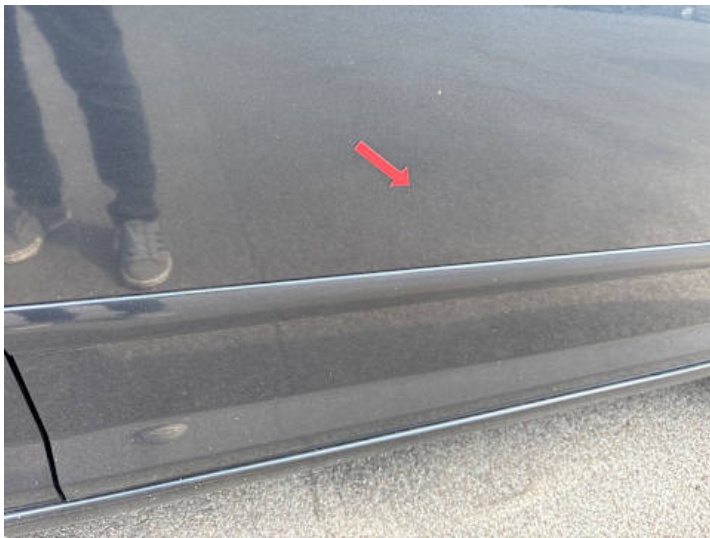
Beifahrertür (Kratzer)

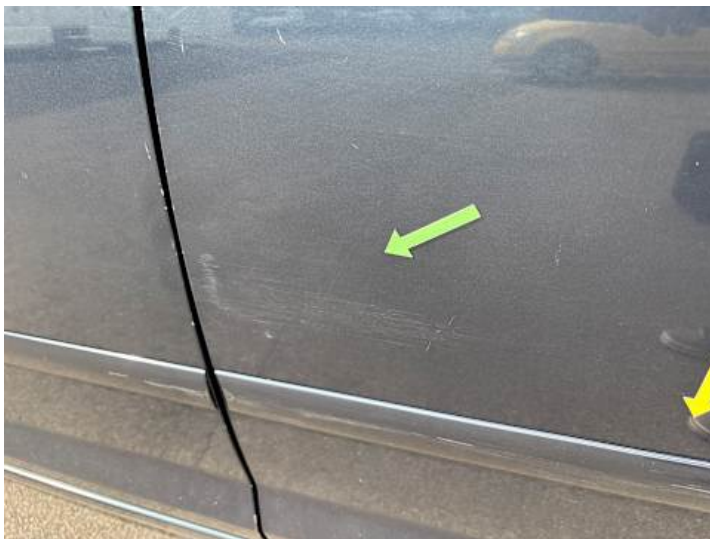
Türe hinten links (Delle, Kratzer)

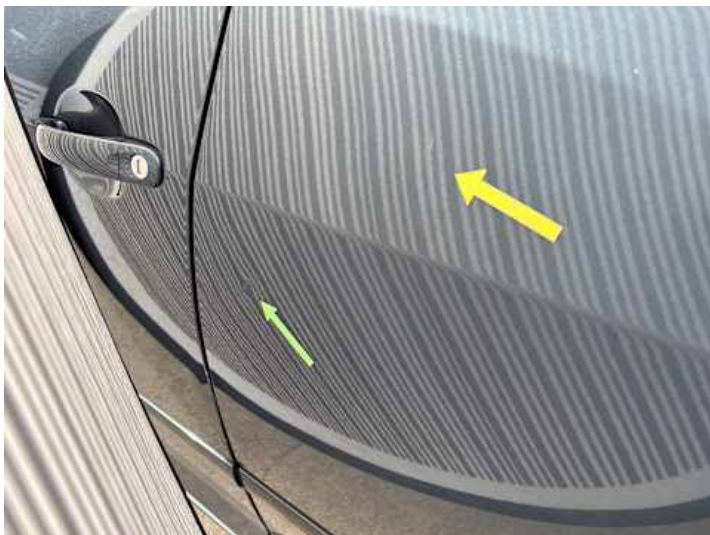
Türe hinten links (Delle, Kratzer)

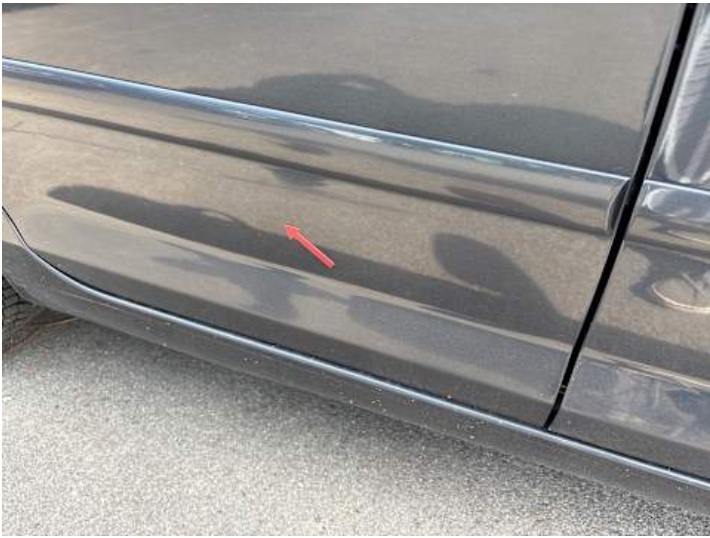
Türe hinten rechts (Kratzer, Delle)

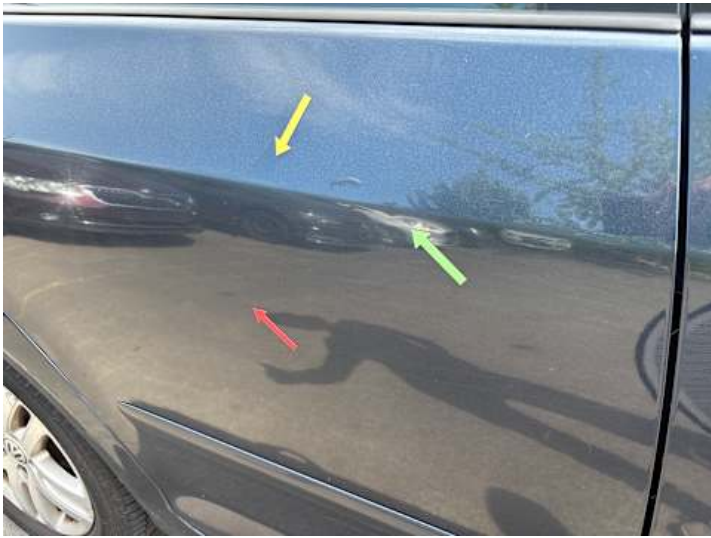
Türe hinten rechts (Kratzer, Delle)

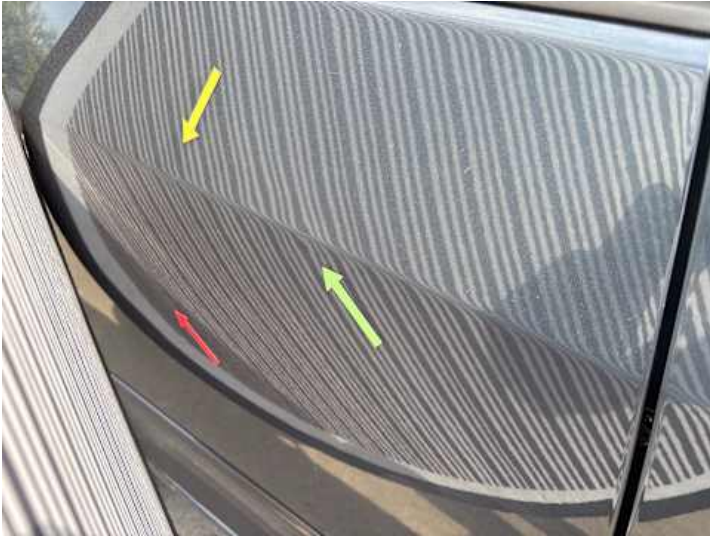
Türe hinten rechts (Kratzer, Delle)

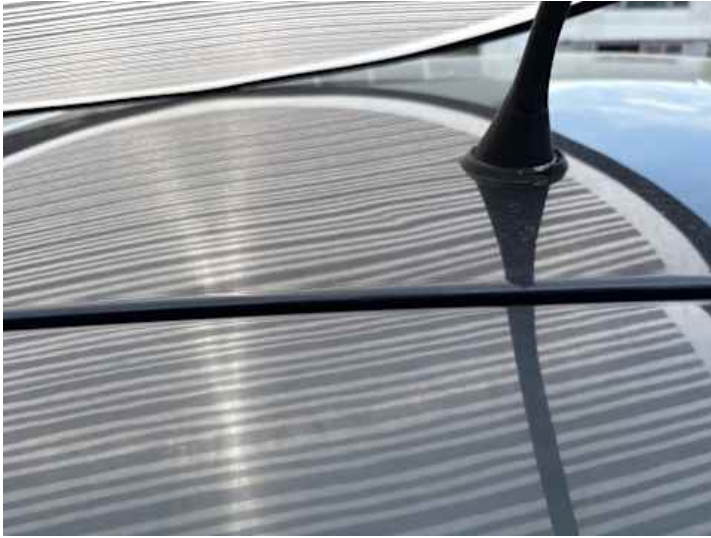
Dach (Delle)

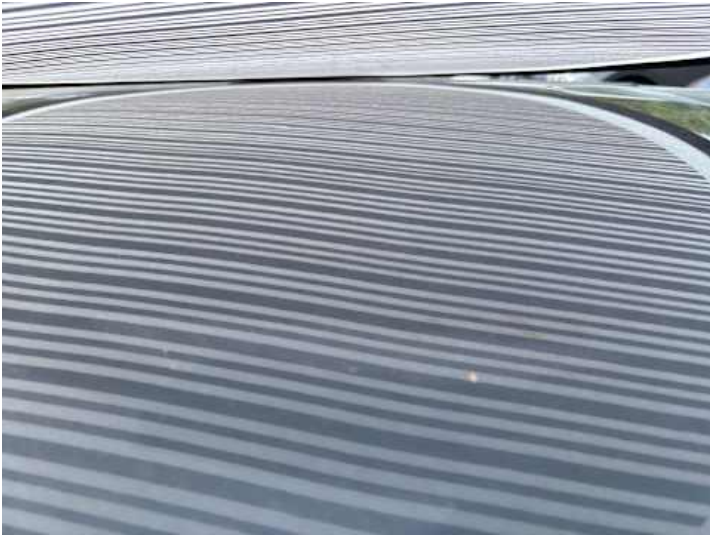
Dach (Delle)

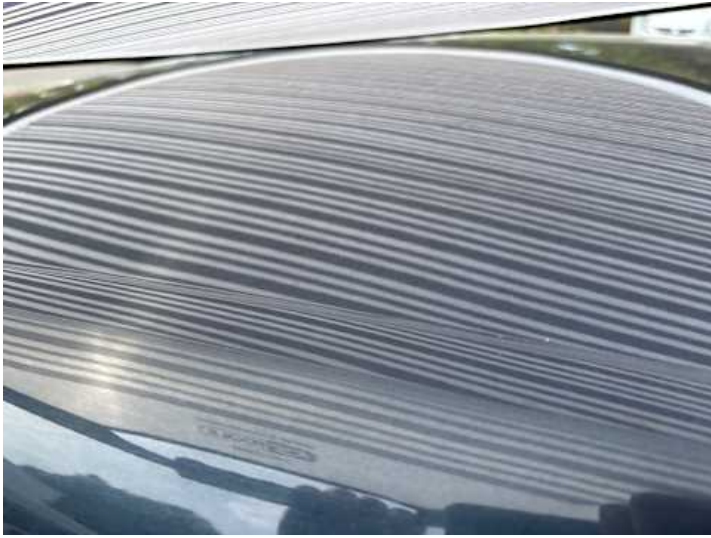
Dach (Delle)

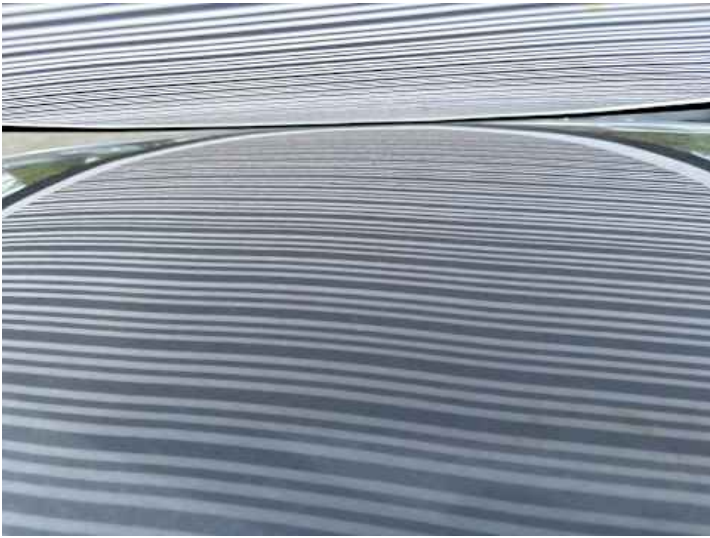
Dach (Delle)

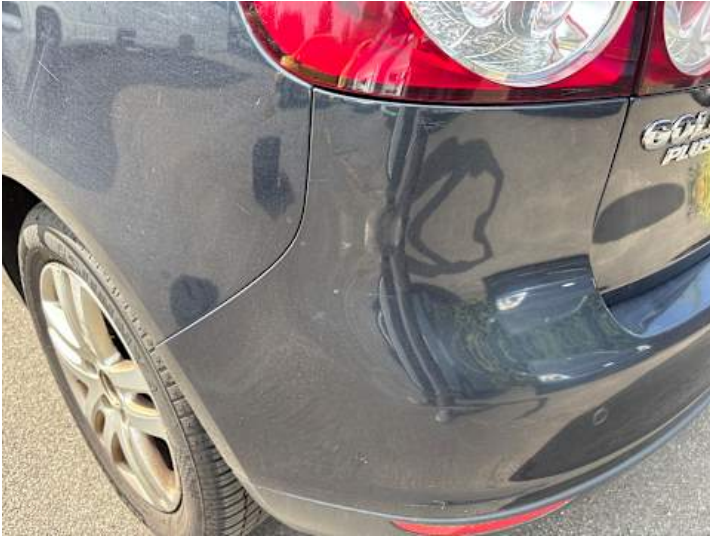
Stoßstange hinten (Kratzer)

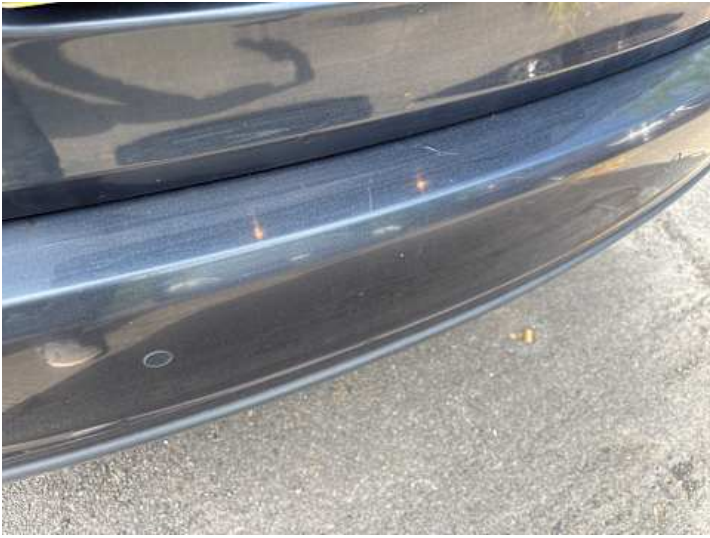
Stoßstange hinten (Kratzer)

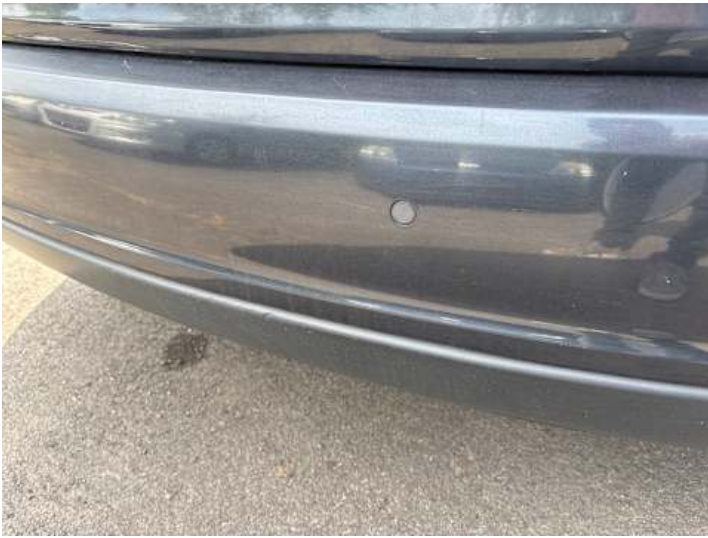
Stoßstange hinten (Kratzer)

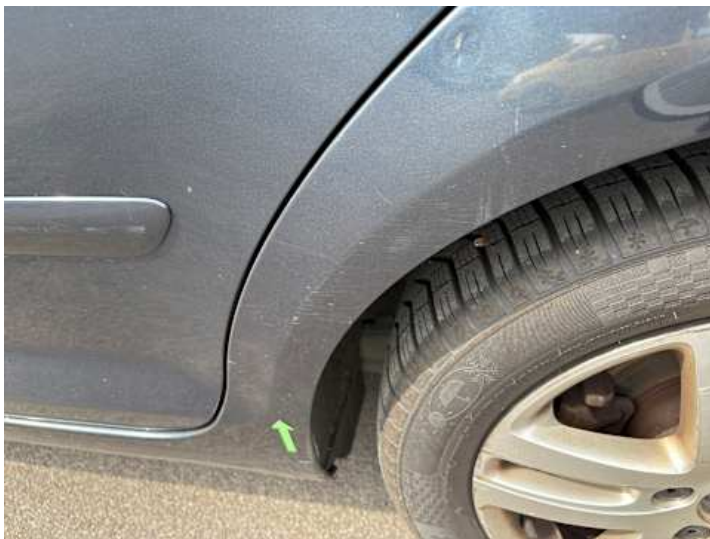
Seitenteil hinten links (Kratzer)

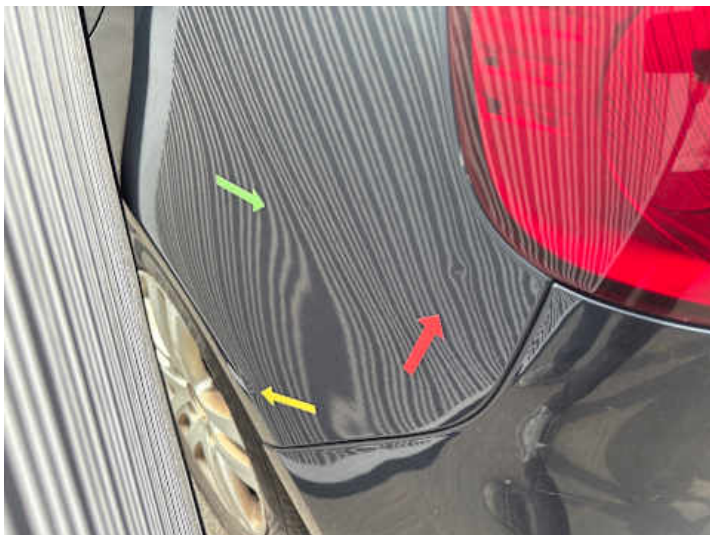
Seitenteil hinten links (Delle, Kratzer)
