## Fiat Punto 1.2 8V Dynamic

EZ 06/2004 | Kleinwagen | Benzin | Schaltgetriebe | 236.026km  
Besteuerung: Differenzbesteuert (§25a UStG)  
Fahrzeugstandort: 74\*\*\*  
Fahrzeug aufgenommen am: 27.07.2026

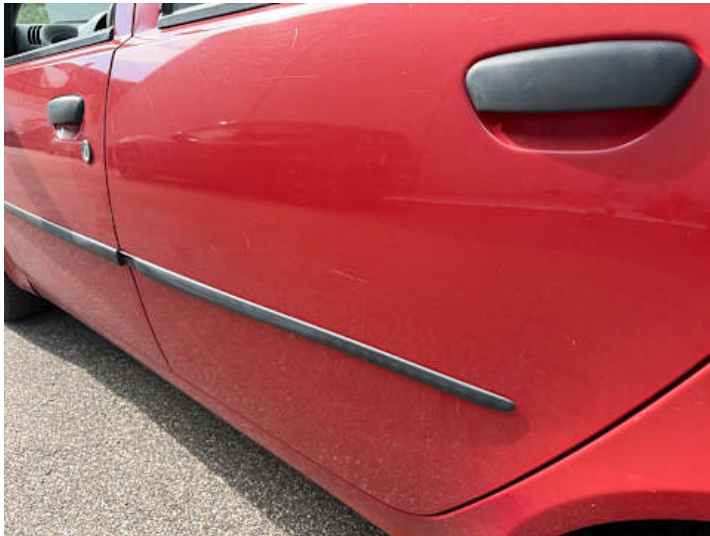
Türe hinten links (Kratzer, Ausgeblichen/Matt, Delle)

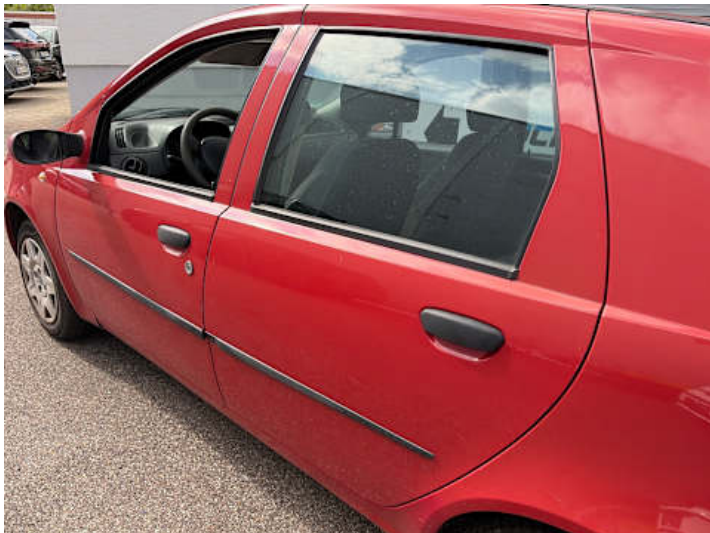
Türe hinten links (Kratzer, Ausgeblichen/Matt, Delle)

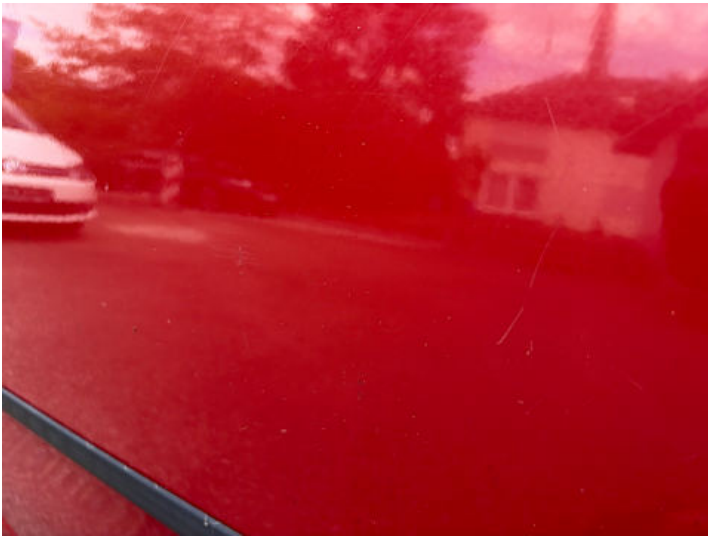
Türe hinten rechts (Kratzer, Delle, Ausgeblichen/Matt)

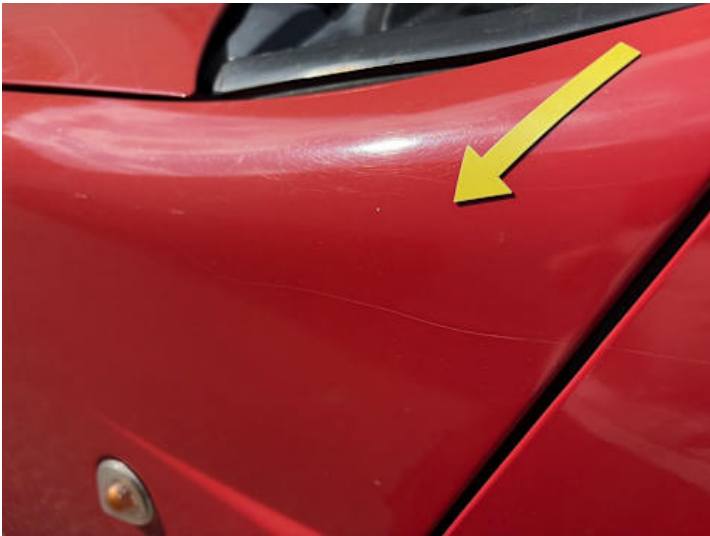
Kotflügel vorne links (Kratzer, Delle)

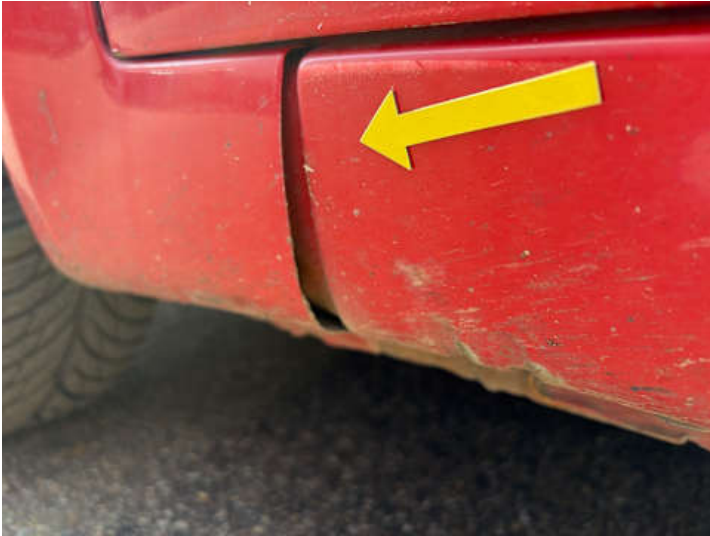
Kotflügel vorne links (Spaltmaße ungenau)

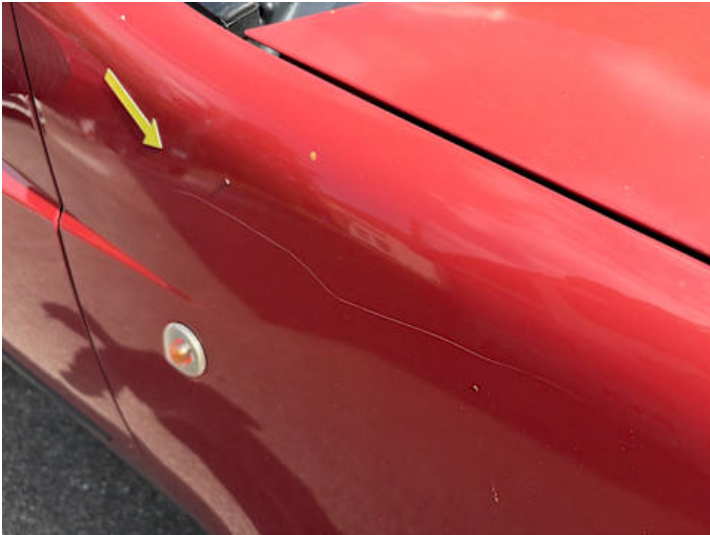
Kotflügel vorne rechts (Kratzer, Delle)
