## Ford Transit Courier Kombi Trend

EZ 03/2019 | Van | Benzin | Schaltgetriebe | 119.499km

Fahrzeug aufgenommen am: 08.07.2026

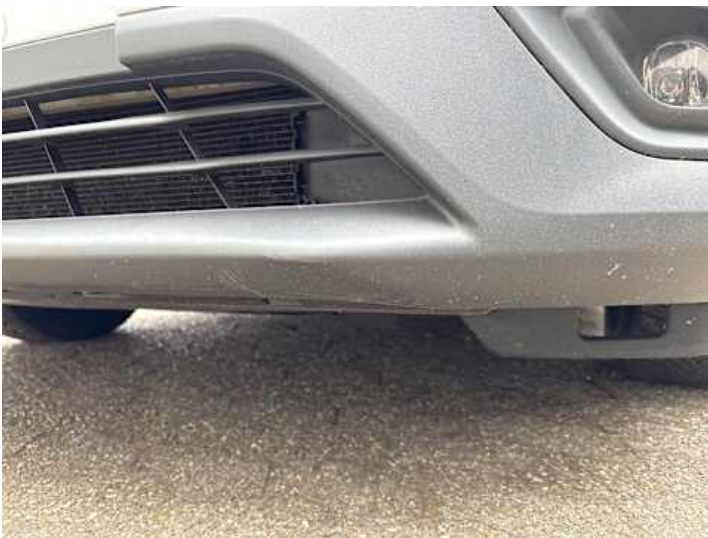
Stoßstange vorne (Kratzer)

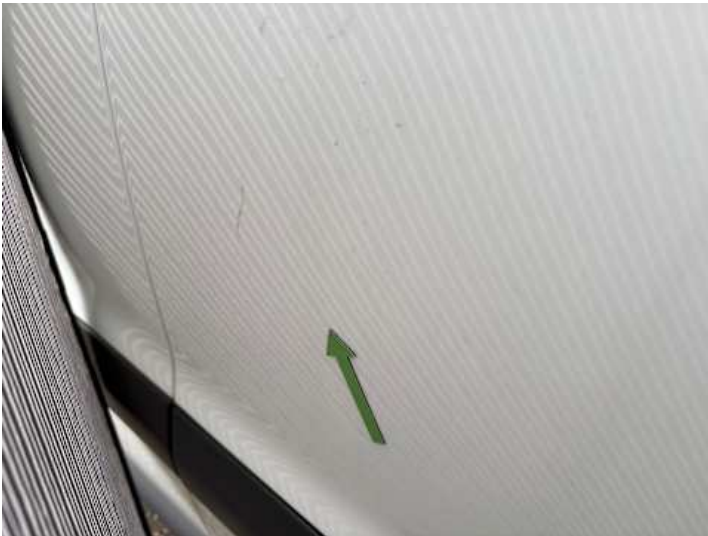
Beifahrtür (Delle)

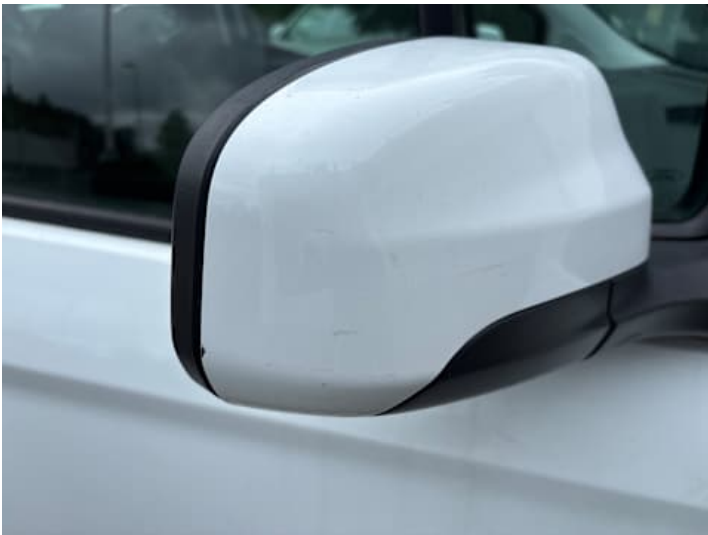
Beifahrtür (Kratzer)

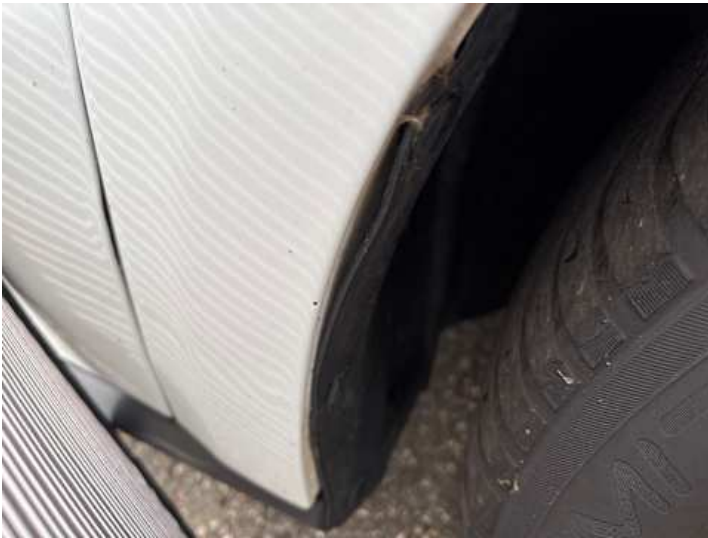
Kotflügel vorne rechts (Delle)

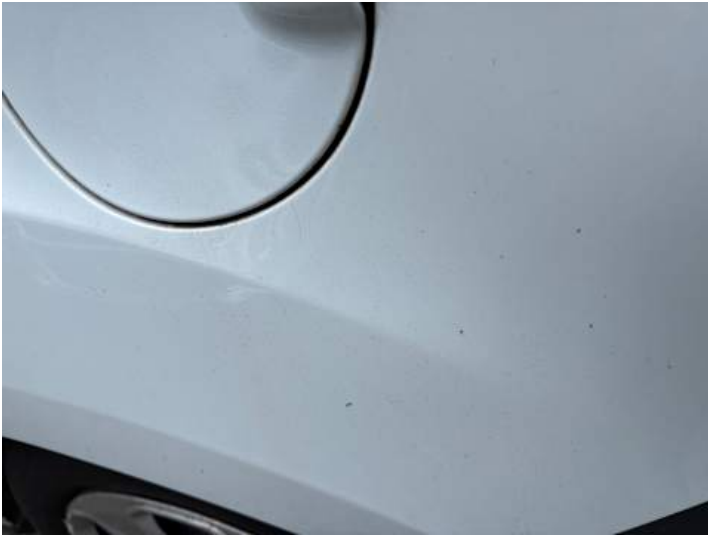
Seitenteil hinten links (Kratzer)

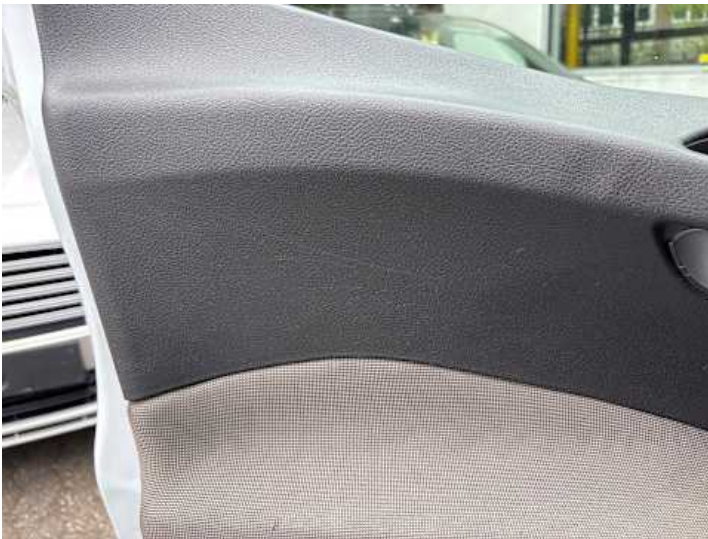
Innenraum (Kratzer)

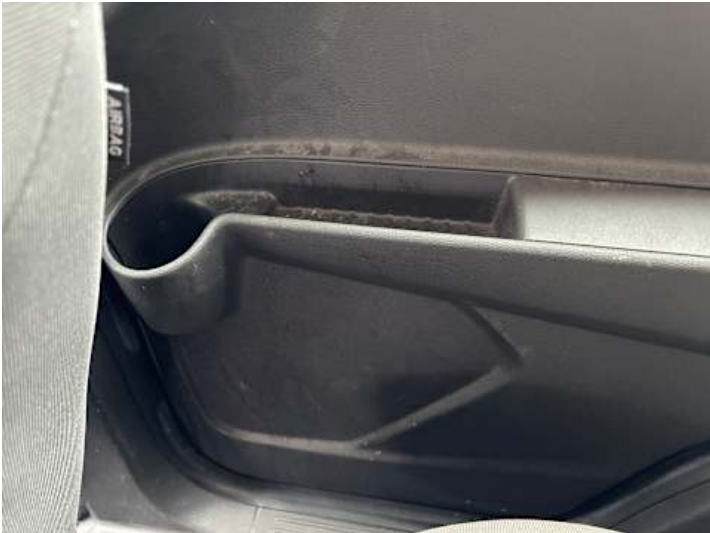
Innenraum (Verschmutzung)
