## Ford Ranger Limited Doppelkabine 4x4

EZ 03/2016 | Pritschenwagen/Pick-Up | Diesel | Automatikgetriebe | 150.366km

Fahrzeug aufgenommen am: 04.08.2026

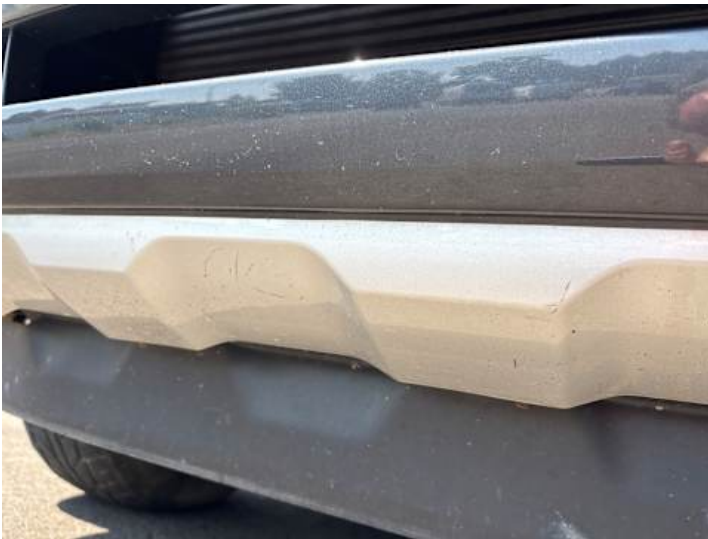
Stoßstange vorne (Kratzer)

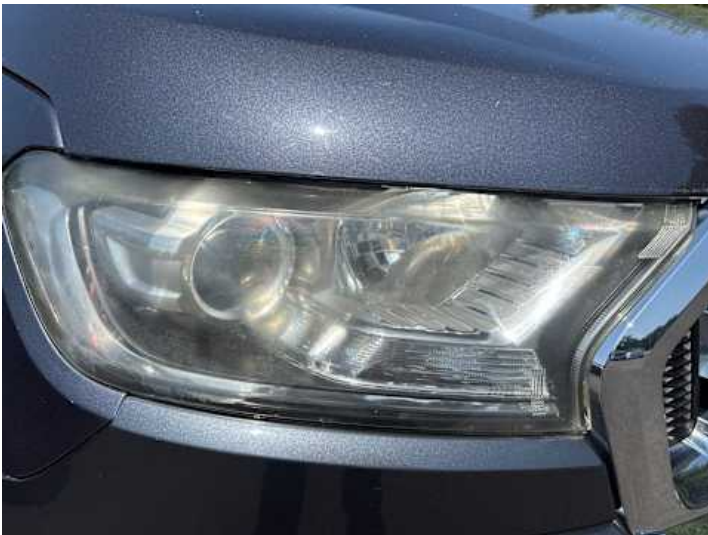
Scheinwerfer (rechts) (Blind)

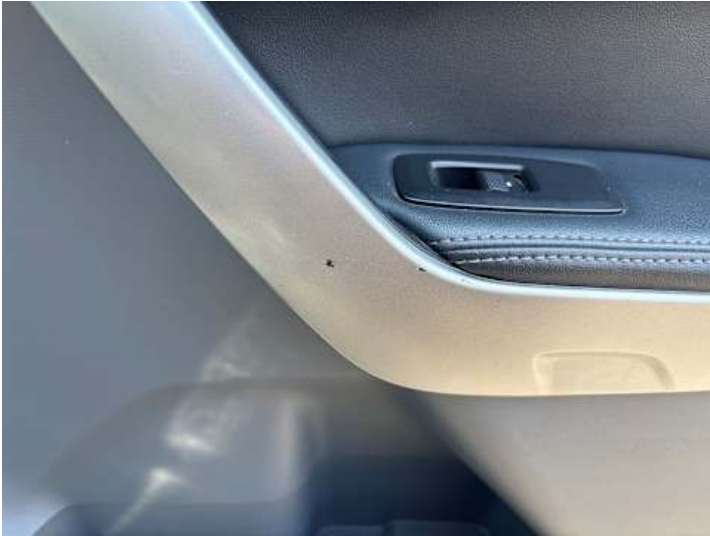
Innenraum (Kratzer)
