## Hyundai i20 blue YES! Plus

EZ 08/2017 | Kombi | Benzin | Schaltgetriebe | 176.987km

Fahrzeug aufgenommen am: 06.08.2026

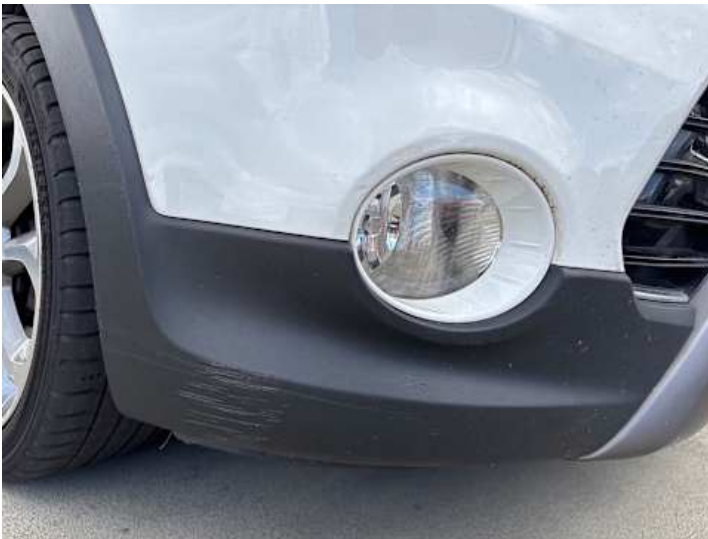
Stoßstange vorne (Kratzer)

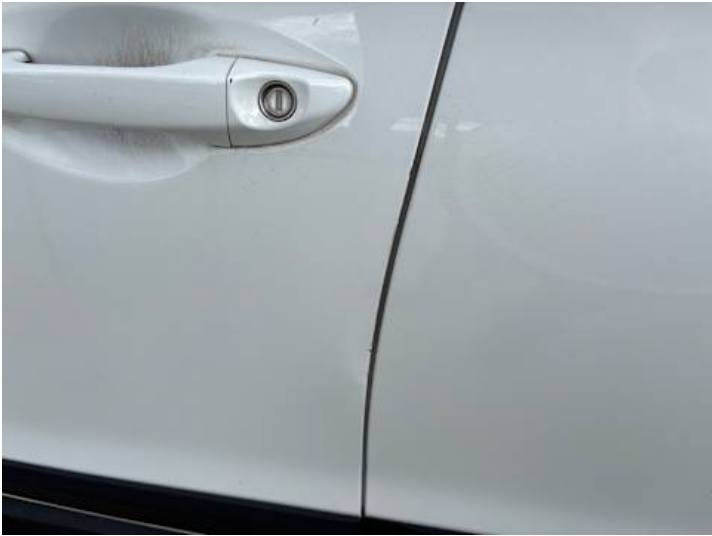
Fahrtür (Delle, Kratzer)

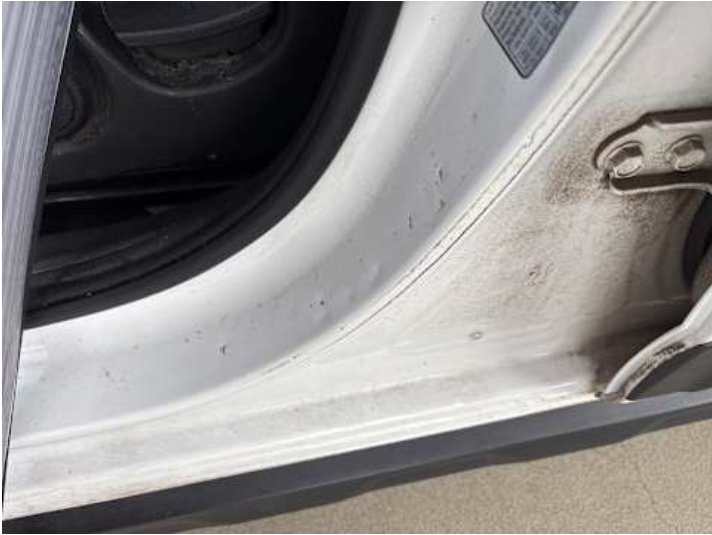
Fahrtür (Delle, Kratzer)

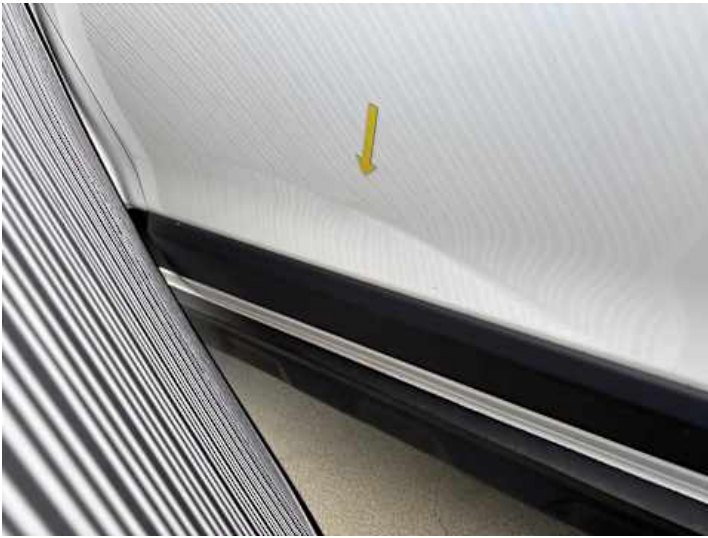
Beifahrertür (Kratzer, Verformung)

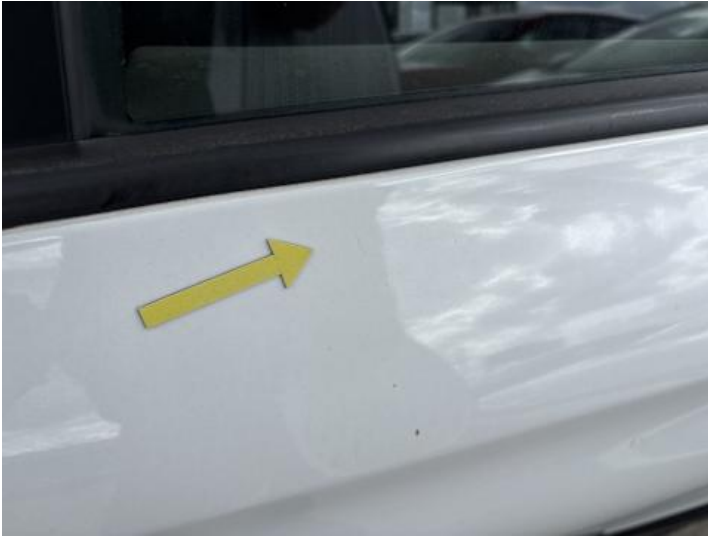
Türe hinten links (Kratzer)

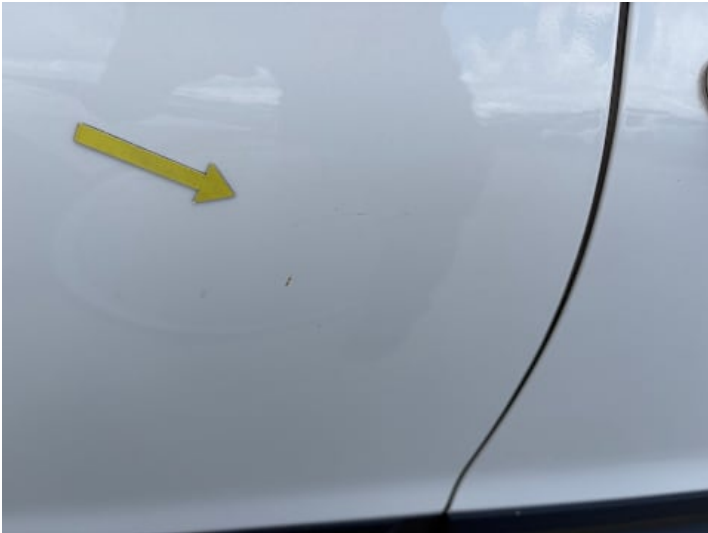
Türe hinten rechts (Kratzer)

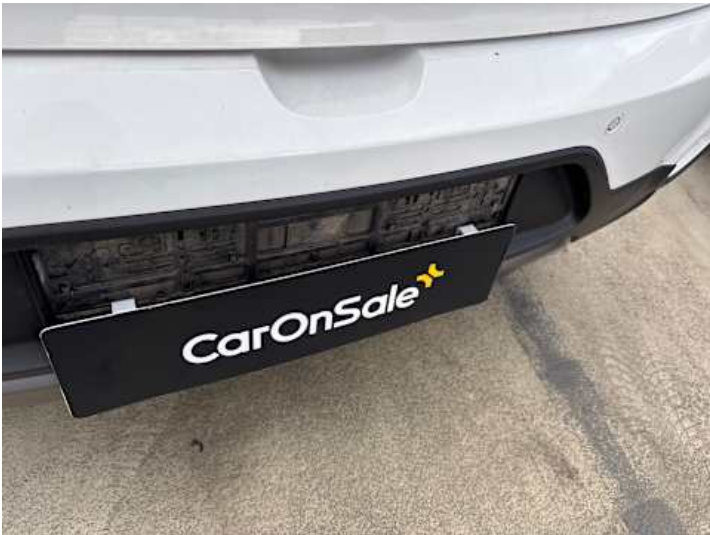
Stoßstange hinten (Kratzer)

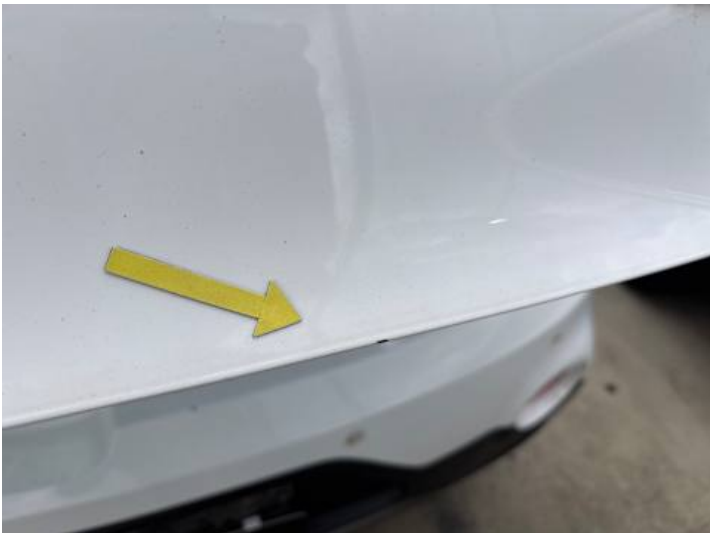
Heckklappe (Kratzer)
