## Mercedes-Benz A 150 5-türig

EZ 09/2007 | Limousine | Benzin | Schaltgetriebe | 118.005km  
Besteuerung: Differenzbesteuert (§25a UStG)  
Fahrzeugstandort: 41\*\*\*  
Fahrzeug aufgenommen am: 27.08.2026

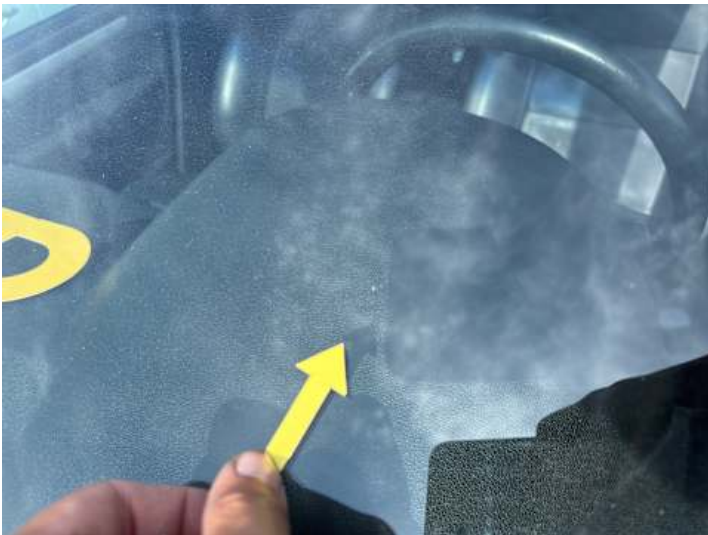
Windschutzscheibe (Steinschlag)

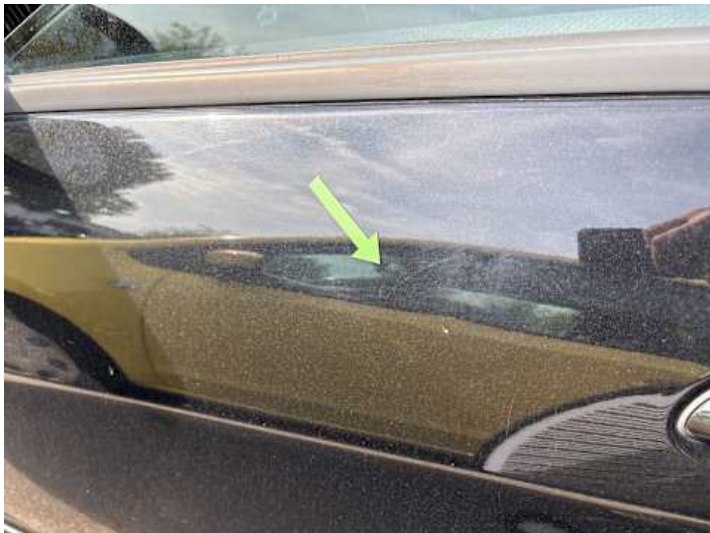
Fahrtür (Kratzer)

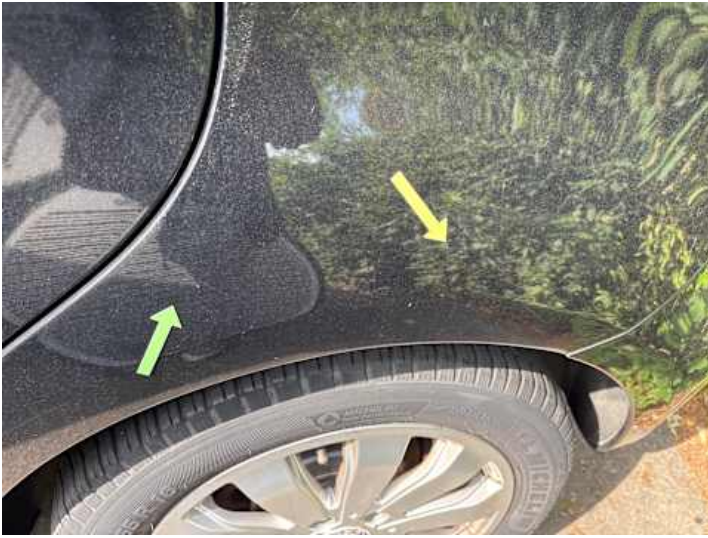
Seitenteil hinten links (Kratzer)
