## Renault Kangoo Expression

EZ 12/2002 | Van | Benzin | Schaltgetriebe | 174.778km  
Besteuerung: Differenzbesteuert (§25a UStG)  
Fahrzeugstandort: 24\*\*\*  
Fahrzeug aufgenommen am: 20.08.2026

# Hinweise zum Zustandsbericht

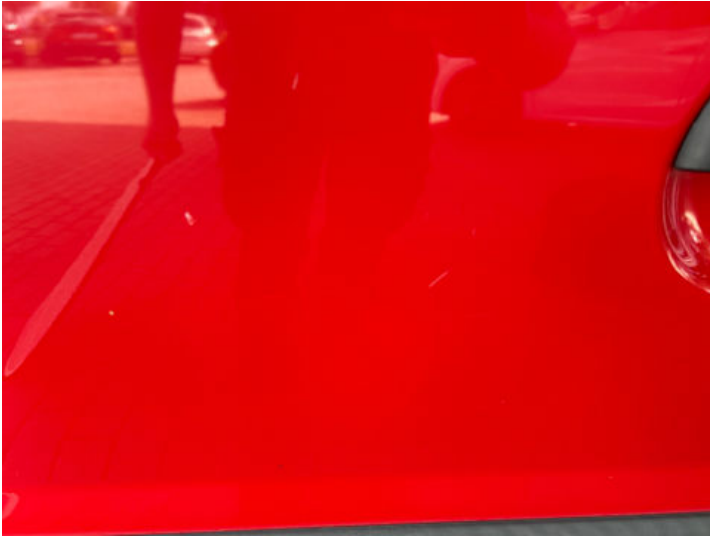
Fahrtür (Kratzer, Delle)

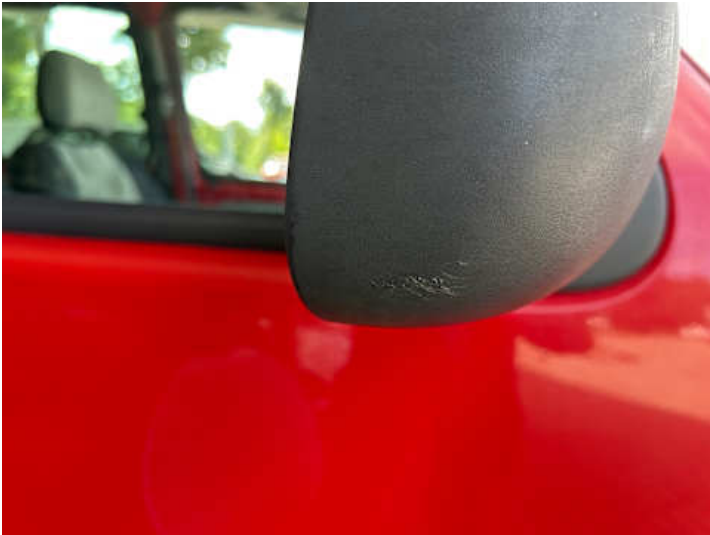
Beifahrtür (Kratzer, Delle)

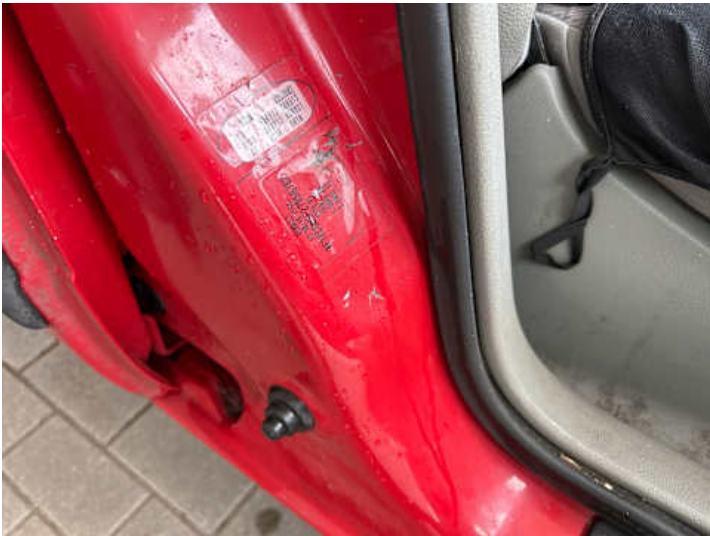
Beifahrertür (Kratzer, Delle)

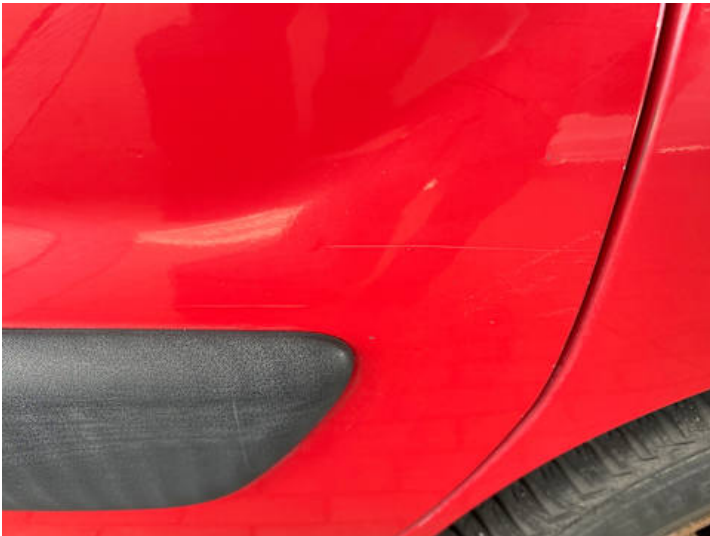
Türe hinten links (Kratzer)

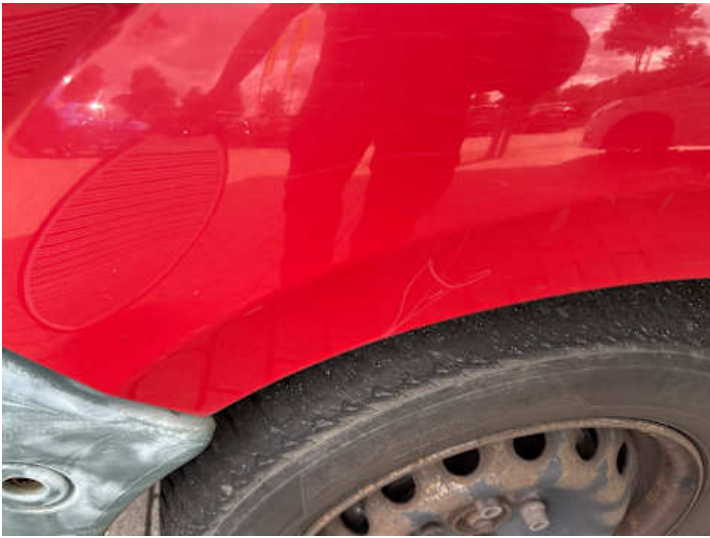
Kotflügel vorne links (Kratzer)

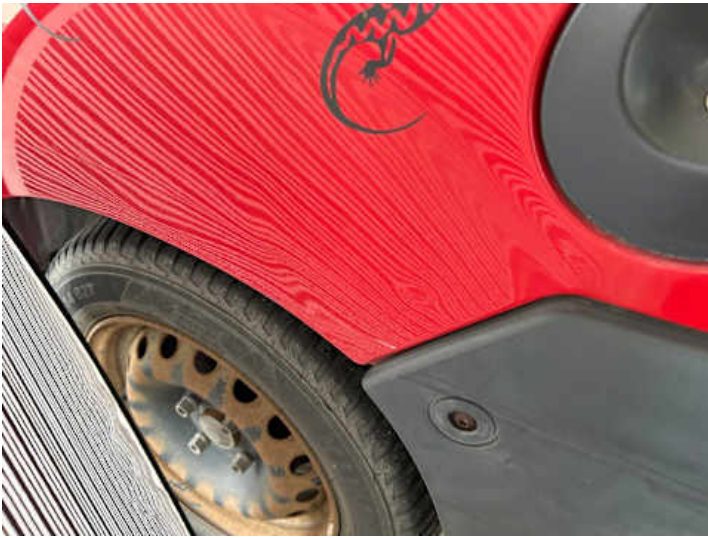
Seitenteil hinten links (Verformung, Delle, Kratzer)
