## Skoda Octavia Drive

EZ 05/2017 | Kombi | Benzin | Schaltgetriebe | 157.881km  
Besteuerung: Differenzbesteuert (§25a UStG)  
Fahrzeugstandort: 45\*\*\*  
Fahrzeug aufgenommen am: 20.07.2026

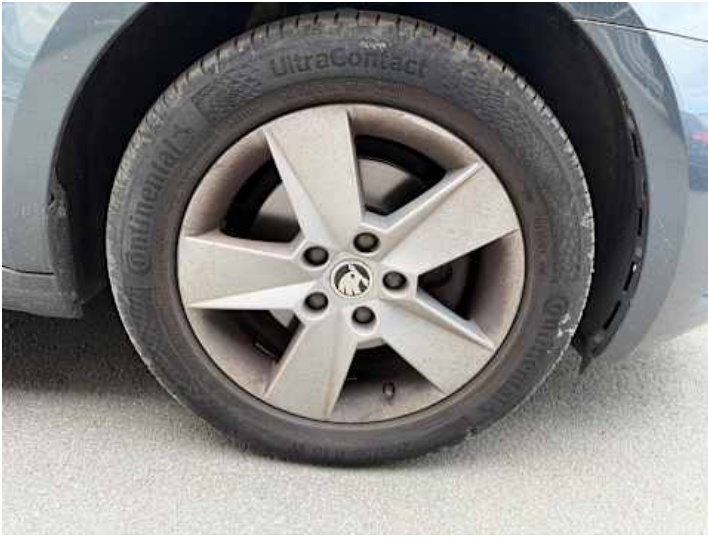
Rad (Kerben, Kratzer)

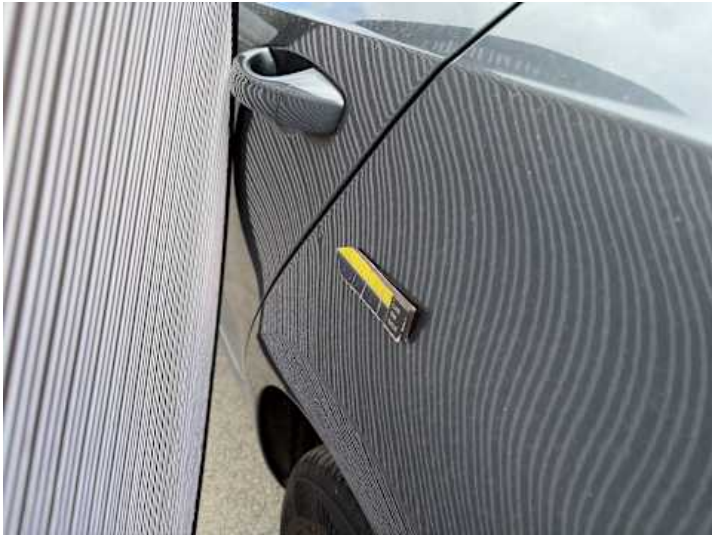
Kotflügel vorne rechts (Delle)

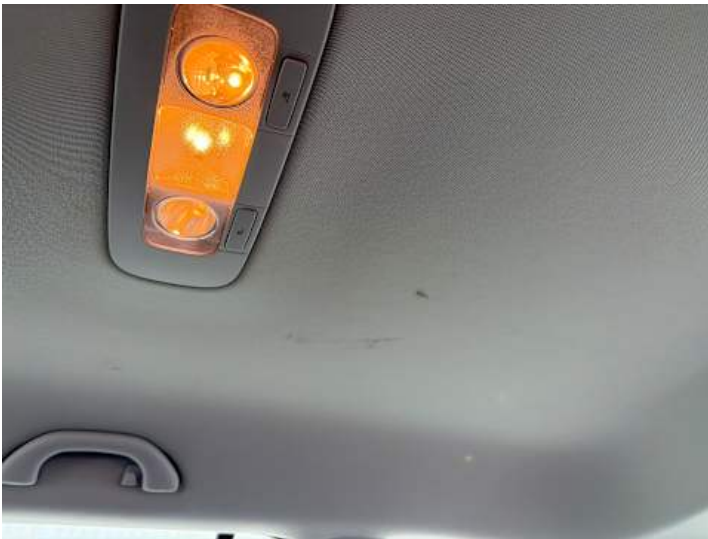
Innenraum (Verschmutzung)

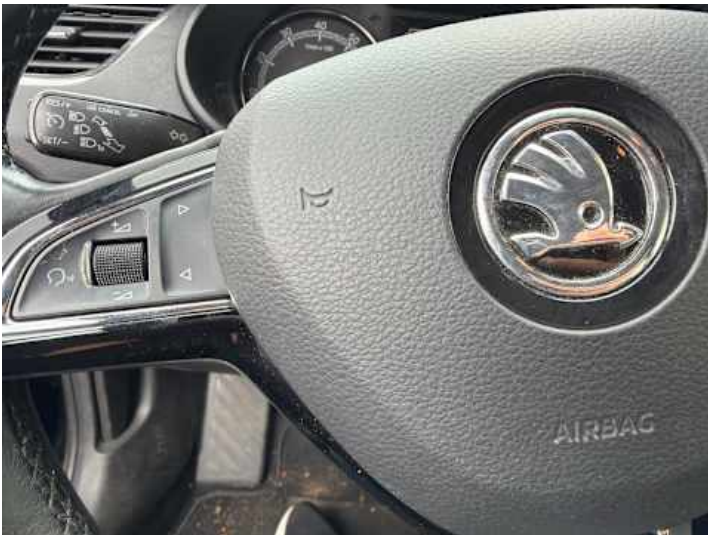
Innenraum (Kratzer)

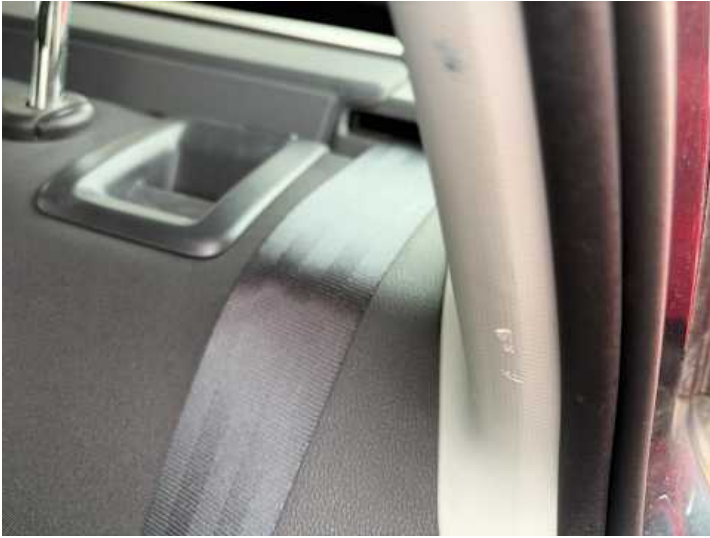
Innenraum (Kratzer)

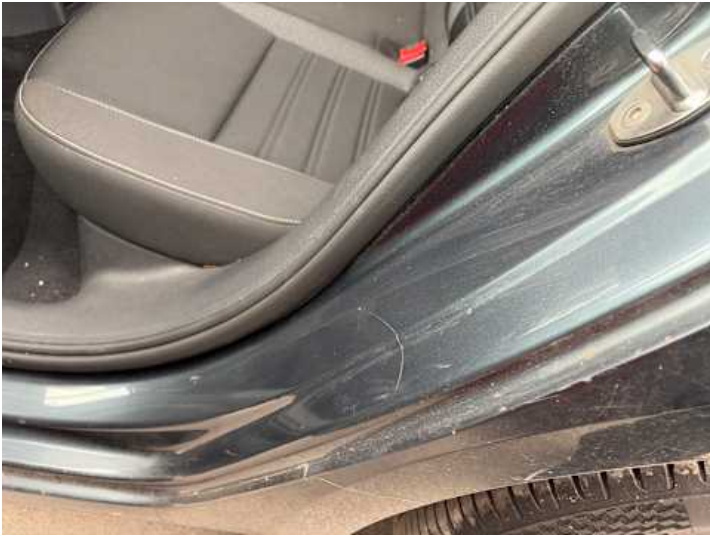
Innenraum (Kratzer)
