## Ford Focus C-MAX Trend

EZ 10/2004 | Van | Benzin | Schaltgetriebe | 222.493km

Fahrzeug aufgenommen am: 10.08.2026

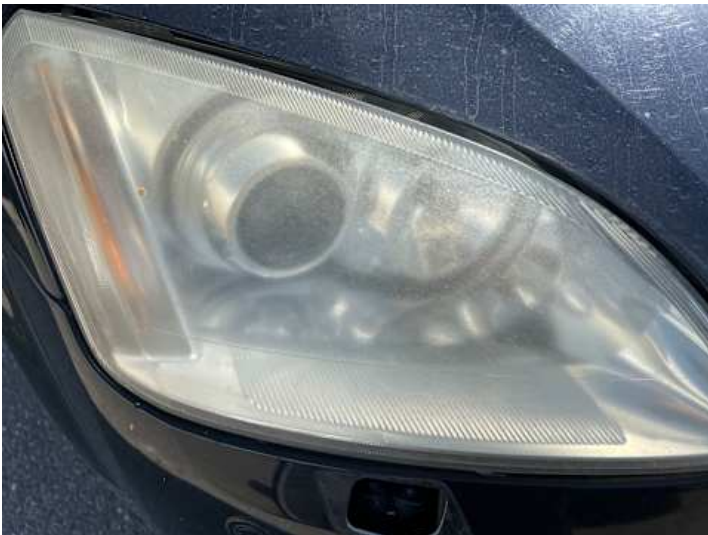
Scheinwerfer (rechts) (Blind)

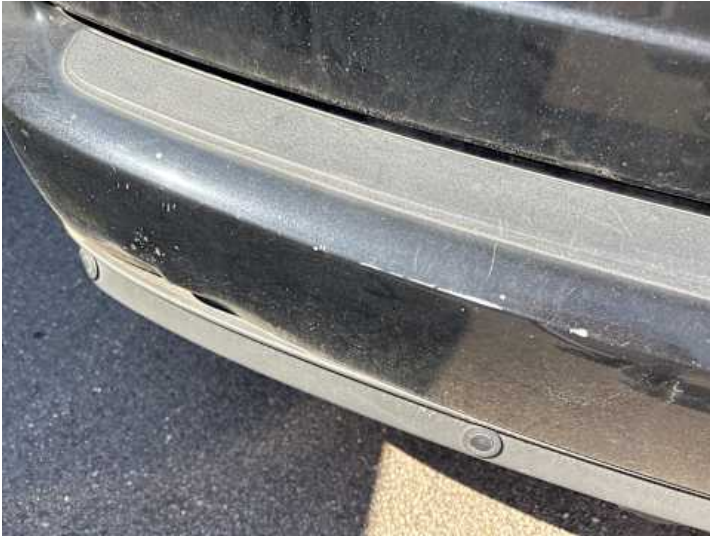
Stoßstange hinten (Kratzer)

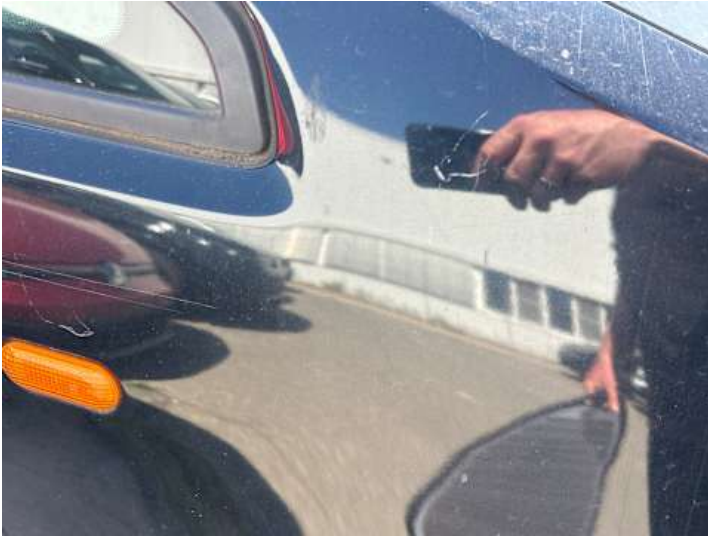
Kotflügel vorne rechts (Kratzer)

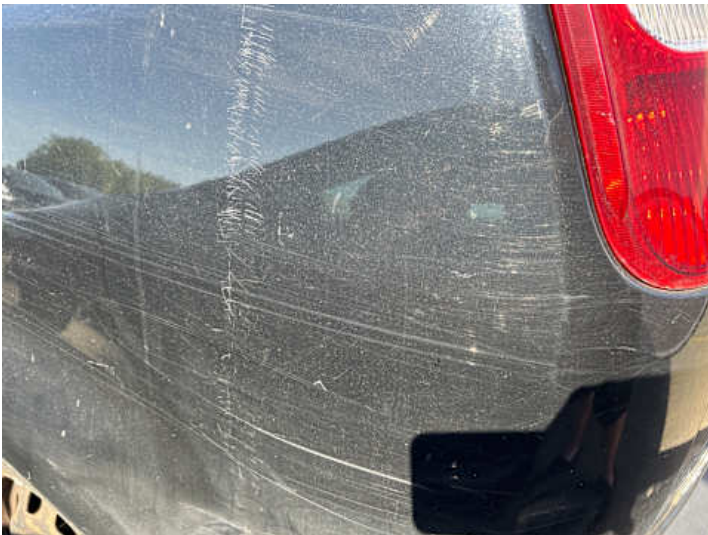
Seitenteil hinten links (Kratzer)

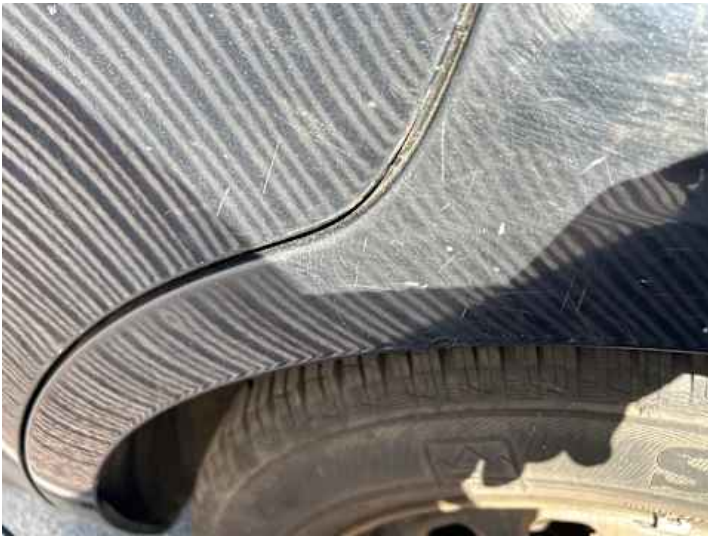
Seitenteil hinten links (Delle)

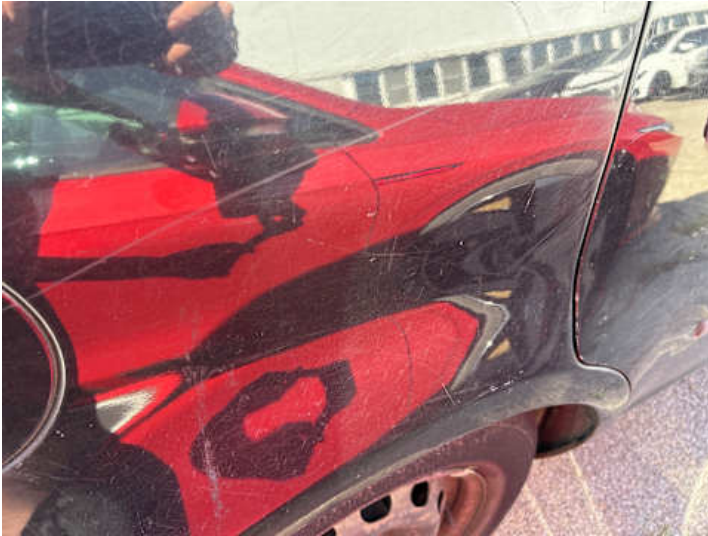
Seitenteil hinten rechts (Kratzer)
