## Suzuki Alto Basis

EZ 10/2011 | Kleinwagen | Benzin | Schaltgetriebe | 70.305km  
Besteuerung: Differenzbesteuert (§25a UStG)  
Fahrzeugstandort: 41\*\*\*  
Fahrzeug aufgenommen am: 30.07.2026

## Fahrzeugdaten

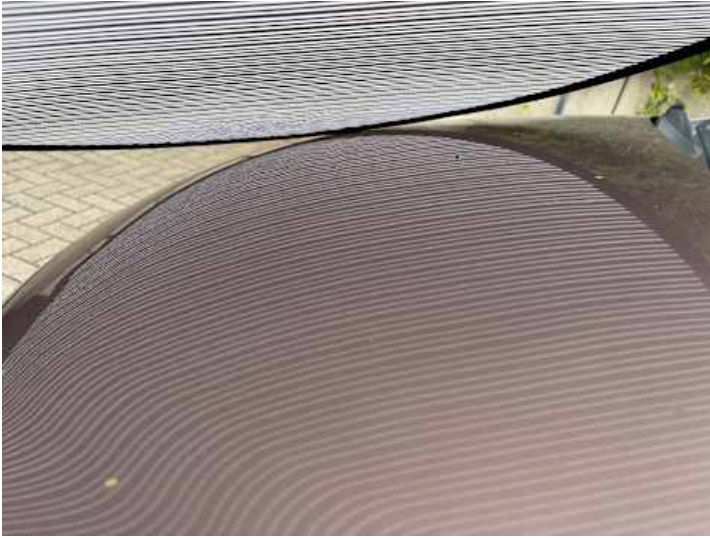
Motorhaube (Delle)

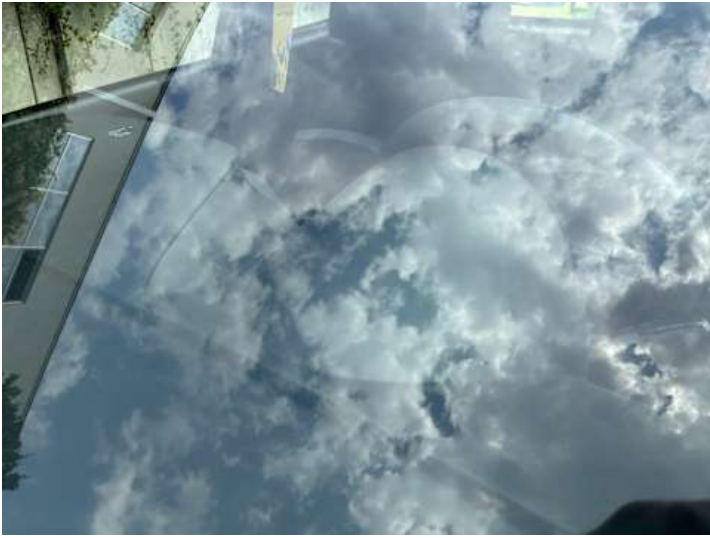
Windschutzscheibe (Steinschlag)

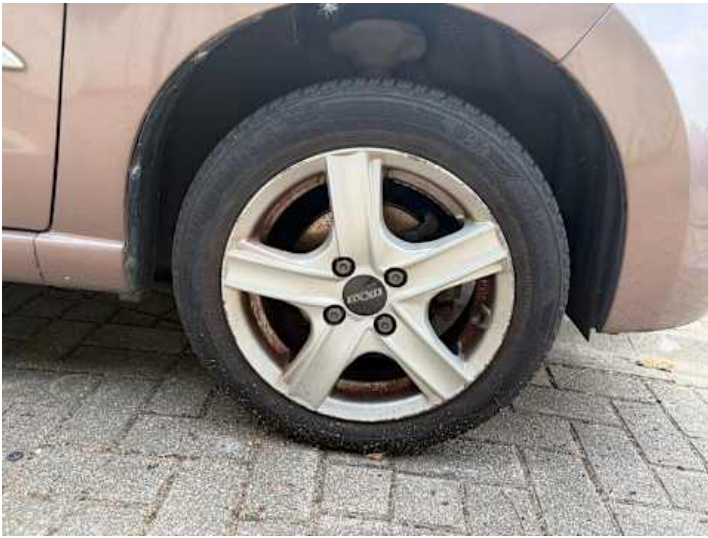
Rad (Kerben, Kratzer)

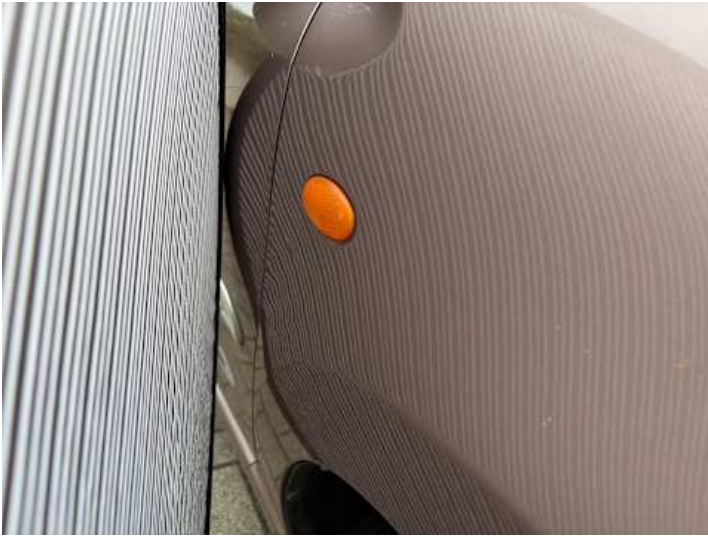
Kotflügel vorne rechts (Delle, Verformung)

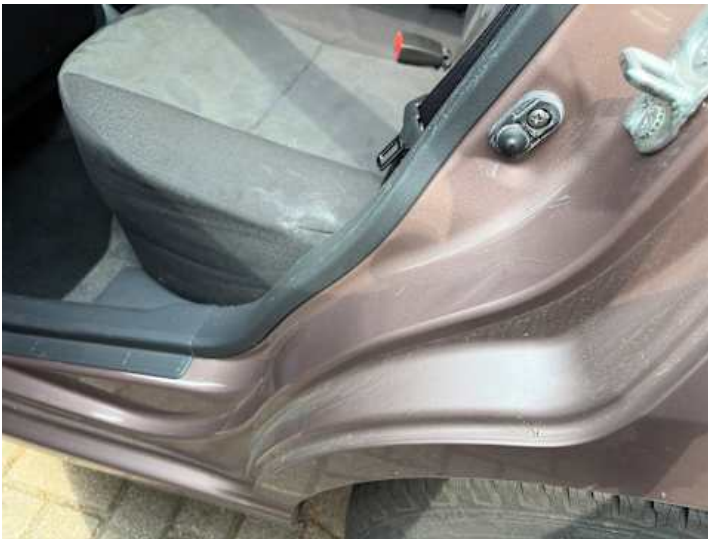
Innenraum (Kratzer)

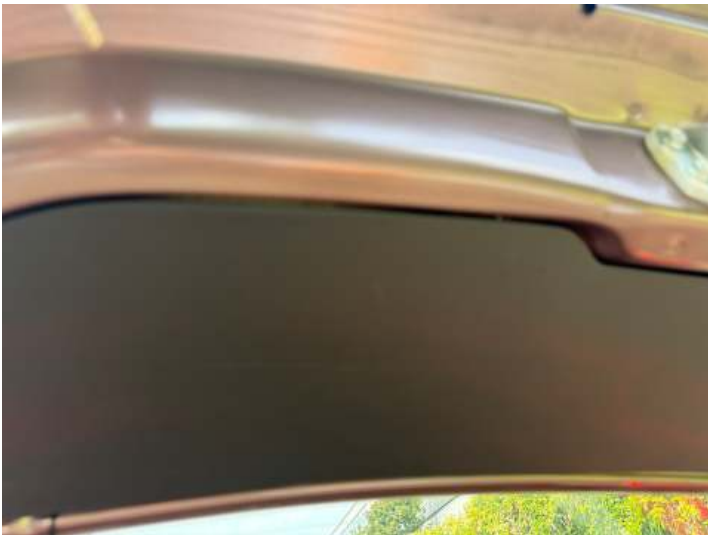
Innenraum (Kratzer)
