## Mercedes-Benz C 180 CGI BlueEfficiency

EZ 06/2010 | Kombi | Benzin | Automatikgetriebe | 200.201km  
Besteuerung: Differenzbesteuert (§25a UStG)  
Fahrzeugstandort: 74\*\*\*  
Fahrzeug aufgenommen am: 25.08.2026

# Hinweise zum Zustandsbericht

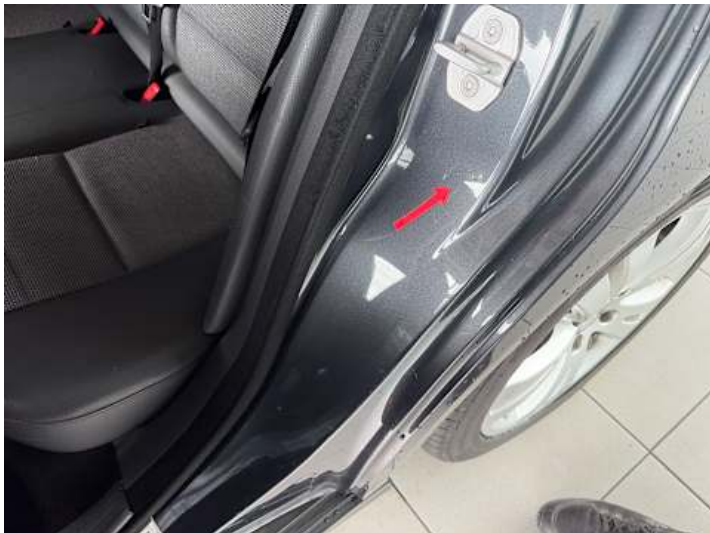
Türe hinten links (Kratzer, Delle)
