## Mazda 3 Sports-Line

EZ 03/2011 | Limousine | Benzin | Schaltgetriebe | 143.910km  
Besteuerung: Differenzbesteuert (§25a UStG)  
Fahrzeugstandort: 95\*\*\*  
Fahrzeug aufgenommen am: 27.07.2026

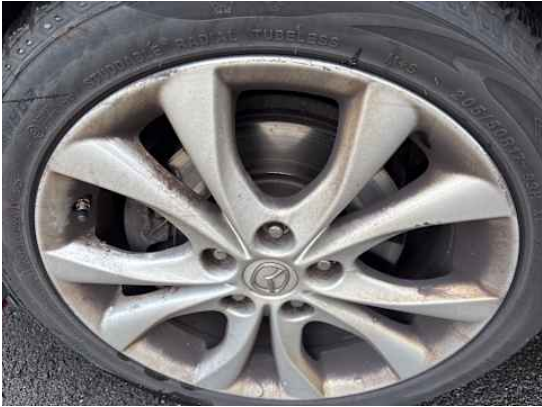
Rad (Ohne Luft)

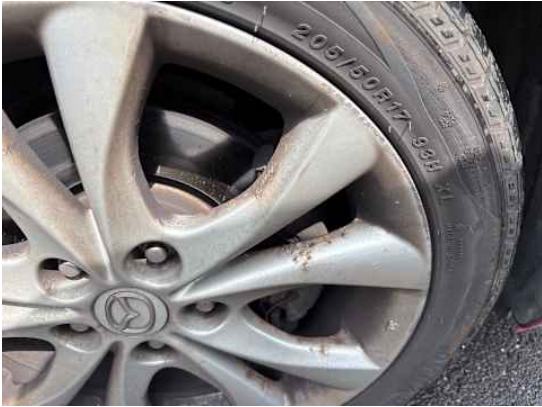
Rad (Kratzer)

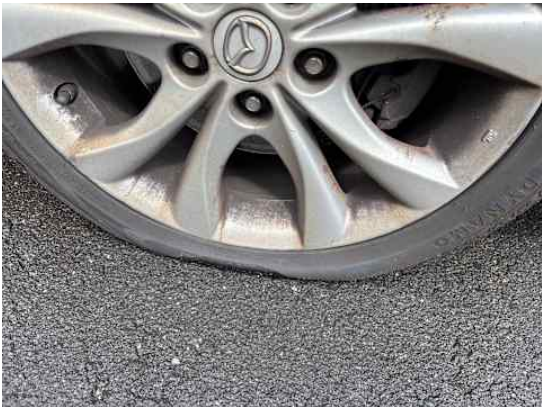
Rad (Kratzer)

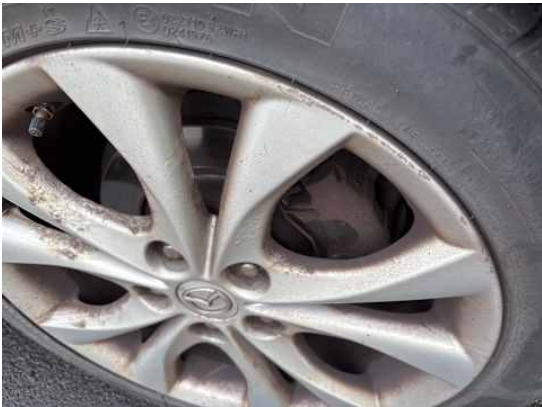
Reifenschäden: Alle vier Felgen verkratzt;

Rad (Kratzer)

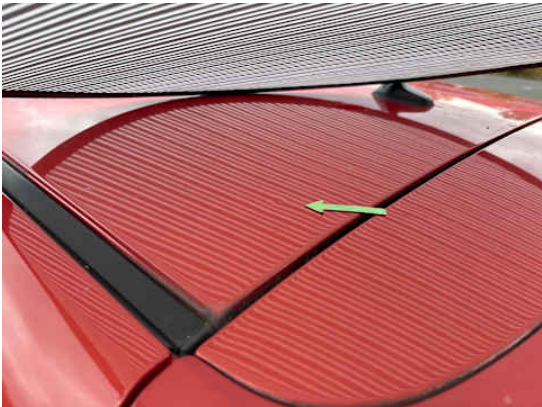
Dach (Delle)

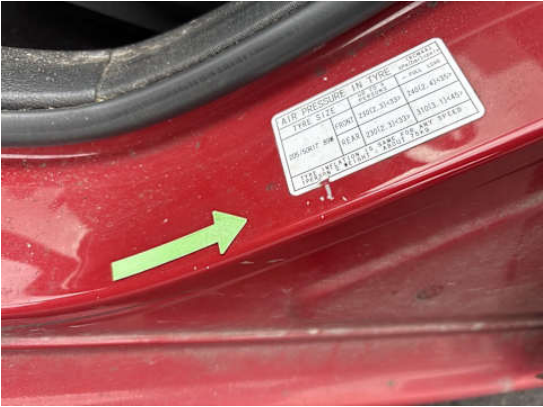
Schweller links (Kratzer)

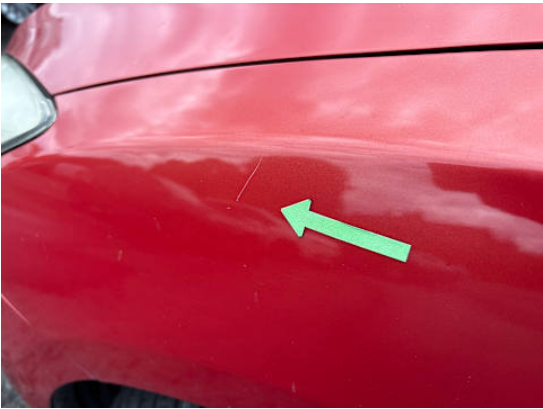
Kotflügel vorne links (Kratzer)

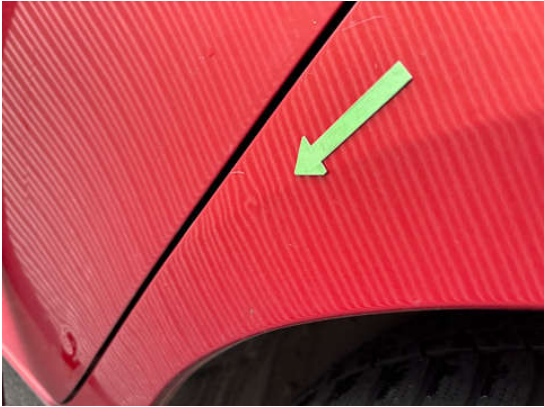
Seitenteil hinten links (Delle)

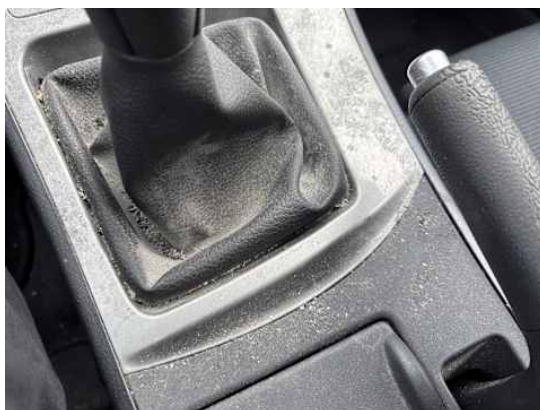
Innenraum (Verschmutzung)

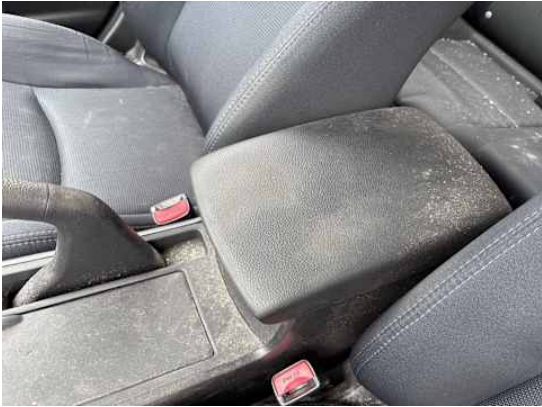
Innenraum (Verschmutzung)
