## Ford Fiesta Ambiente

EZ 03/2012 | Kleinwagen | Benzin | Schaltgetriebe | 172.814km

Fahrzeug aufgenommen am: 07.08.2026

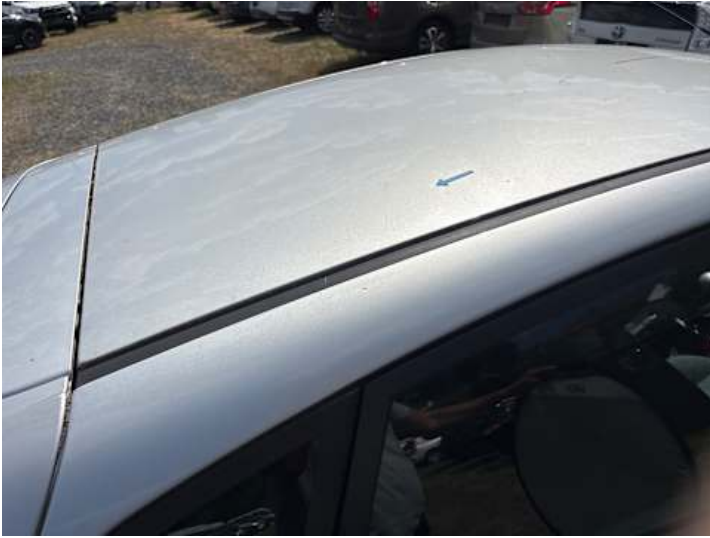
Dach (Kratzer)

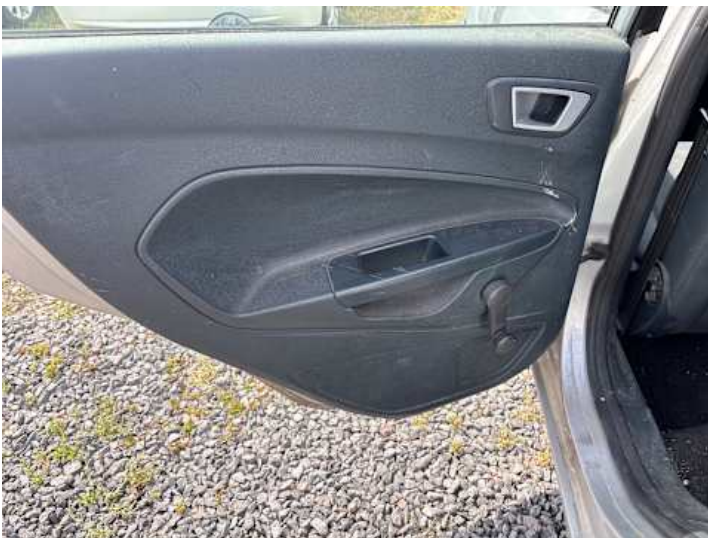
Innenraum (Kratzer)
